Artikel: Fissuration d'un avant-distributeur de turbine
Autor: Comte, Bernard
DOI: <https://doi.org/10.5169/seals-940779>

Fissuration d'un avant-distributeur de turbine

Diagnostic et réparation

Bernard Comte

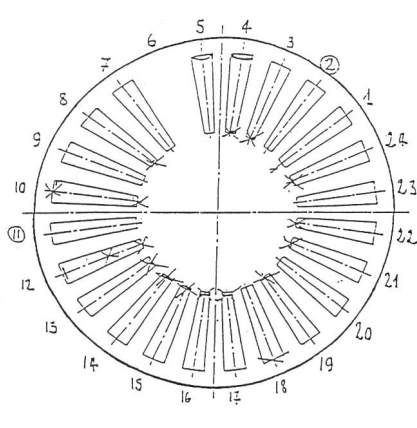
Un contrôle magnétoscopique précis montra que 15 aubes sur 24 étaient partiellement fissurées (figure 6), certaines étant même complètement fissurées. A noter que les aubes sont en acier coulé et qu'elles sont soudées après encastrement dans le manteau extérieur et au centre directement sur le moyeu.

Figure 6. Avant-distributeur.
