**Artikel:** Sanierungs- und Erneuerungsarbeiten des Kraftwerkes Mörel  
**Autor:** Bremen, Roger / Tarchini, Renzo / Bartek, Paul  
**DOI:** <https://doi.org/10.5169/seals-940416>

# Sanierungs- und Erneuerungsarbeiten des Kraftwerkes Mörel

Roger Bremen, Renzo Tarchini, Paul Bartek

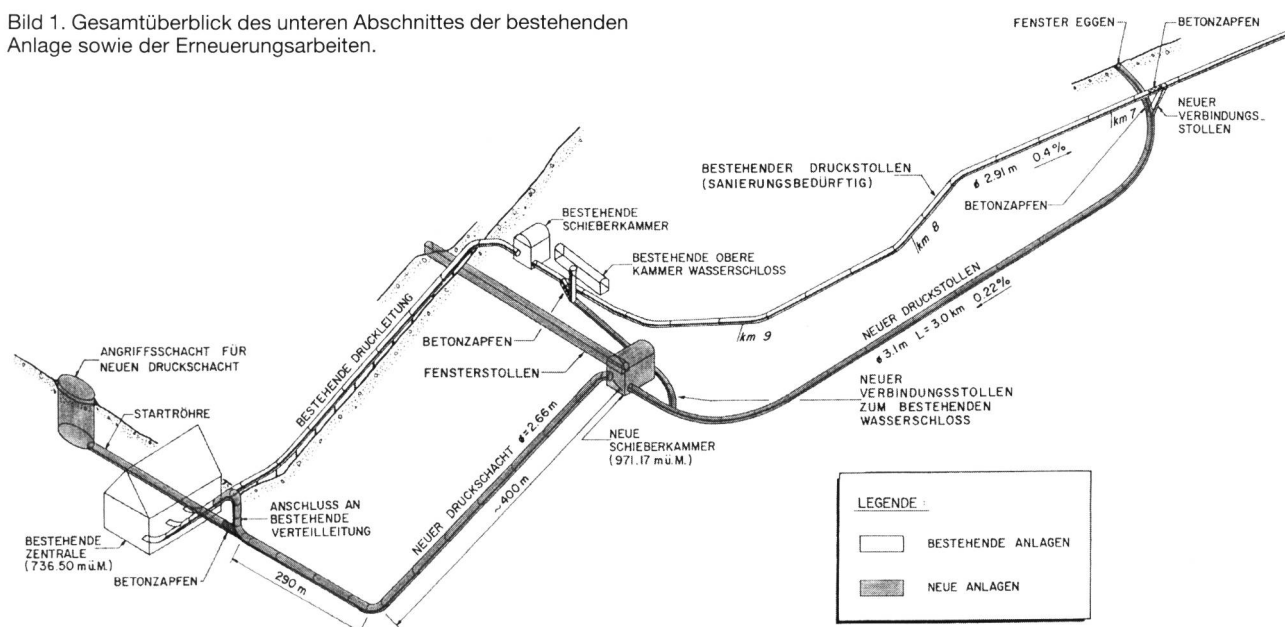
Bild 1. Gesamtüberblick des unteren Abschnittes der bestehenden Anlage sowie der Erneuerungsarbeiten.

panzerten Druckstollens, wie in Bild 1 dargestellt, gegenüber dem Ersatz der offenen Druckleitung bevorzugt.

Der Zusammenschluss des Druckstollens und des Druckschachtes erfolgt in einer neuen Schieberkammer, welche etwa 220 m tief im Felsen zu liegen kommt. Oberhalb der Schieberkammer verbindet ein neuer Stollen den Druckstollen mit dem bestehenden Wasserschloss (Bild 1). Bei der Zentrale ist der neue Druckschacht etwa 300 m horizontal geführt und steigt anschliessend mit einer Neigung von 80 % bis zur Schieberkammer auf Kote 971,10 m ü. M.

In Tag- und Nacharbeit wurden während dieser zwei Monate die Verbindungsstollen zwischen dem neuen und dem bestehenden Druckstollen sowie zum bestehenden Wasserschloss fertiggestellt (Bild 1). Der Zusammenschluss des Verbindungsstollens und des Fensterstollens im Raum Eggen ist in Bild 5 ersichtlich.

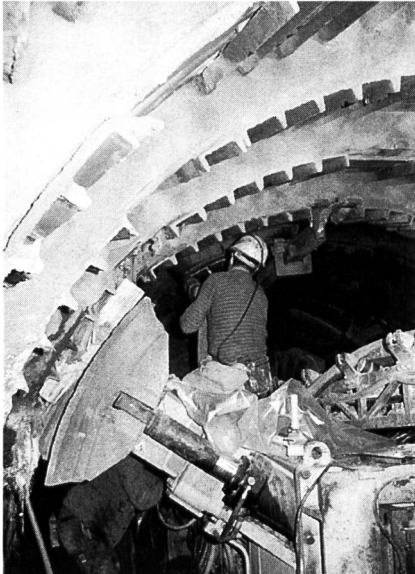
Bild 2. Profilanpassung bei der Durchfahrung der Triasformation durch Marciavantiverfahren.

nelle Vortrieb bevorzugt, mit der Möglichkeit, diese ungünstige Formation mit einem konventionellen Verfahren und mit regelmässigen Vorsondierungen zu überwinden. In Wirklichkeit erwies sich die Triasformation wesentlich stärker als vorgesehen (etwa 400 m) und mit extrem ungünstigen geologischen Verhältnissen (stark verwitterter Gips, Anhydrit und Rauhwacke). Die Durchfahrung der schwierigen Triasformation erfolgte durch streckenweise Profil Anpassungen bis zu einem Durchmesser von 4,40 m und aufwendige Felssicherungsmaßnahmen mit Einbau von Marciavanti rund um den Bohrkopf der Maschine (Bild 2). Ausserdem waren teilweise Kunstharzinjektionen nötig, um die Vortriebsbrust zu stabilisieren.

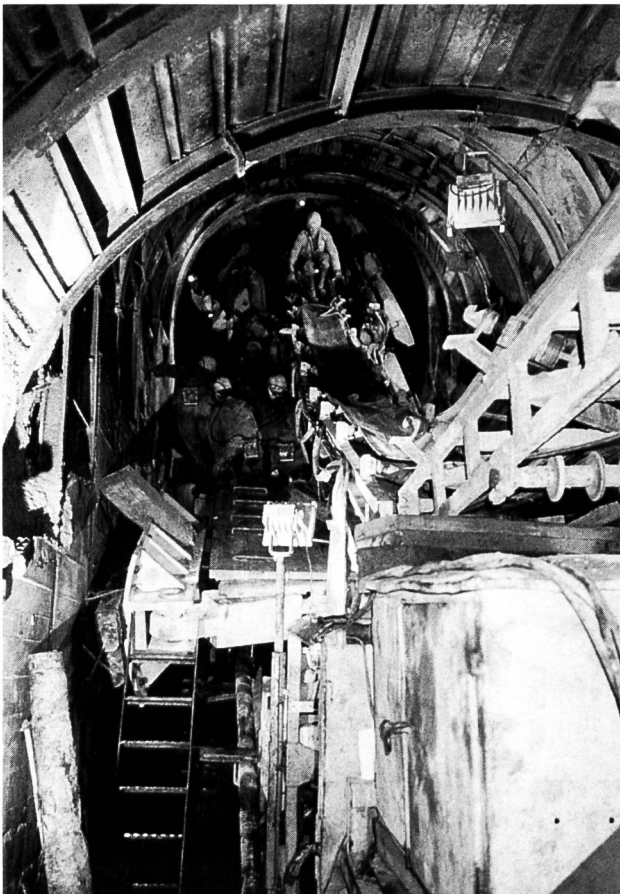
Bild 3. Übergangszone zwischen horizontalem und schrägem Abschnitt des Druckschachtes. Einbau der Vortriebsmaschine am Fuss des 80 % geneigten Druckschachtes.

Nach der Vorbereitung der Übergangszone zwischen dem horizontalen und dem schrägen Teil des Druckschachtes anhand traditioneller Ausweitung wurde die Vortriebsmaschine in der 80 % geneigten Startröhre eingebaut (Bild 3).

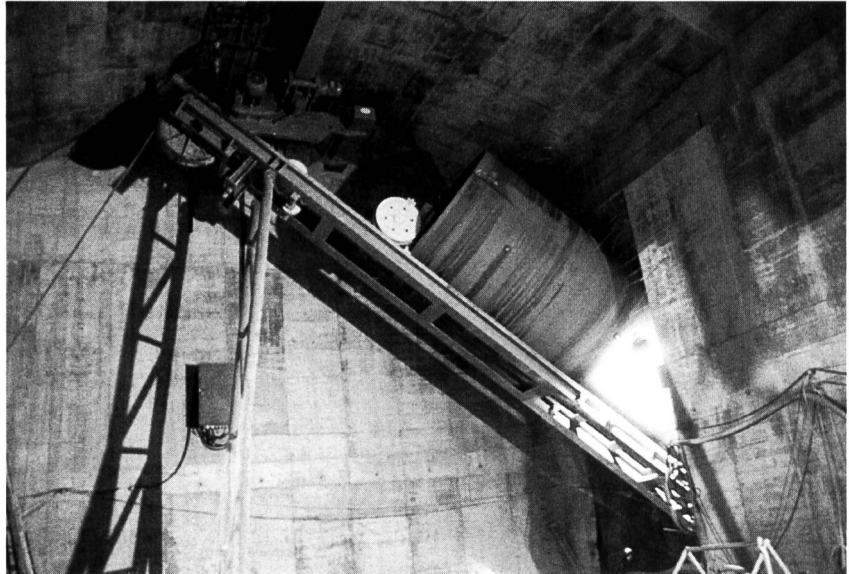
Bild 4. Kippvorrichtung in der Schieberkammer für die Montage der Panzerrohre im schrägen Teil des Druckschachtes.

Die ersten Elemente der Druckschachtpanzerung wurden im Übergangsbereich zwischen horizontalem und schrägem Teil des Druckschachtes montiert. Nach dem Einbringen der benötigten provisorischen Schutz- und Sicherheitsvorkehrungen in diesem Bereich wurden parallel die 10 m langen und 10 bis 22 mm dicken Panzerrohre im horizontalen und im schrägen Teil des Druckschachtes montiert. Die schrägliegenden Elemente wurden von der Schieberkammer aus mit einer Seilwinde und einer Kippvorrichtung in den Druckschacht hinuntergefahren (Bild 4).

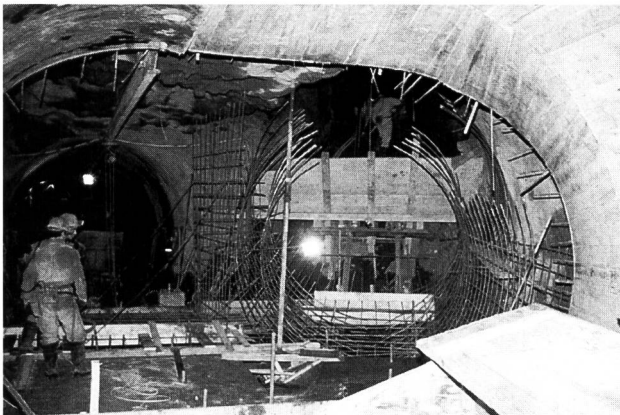
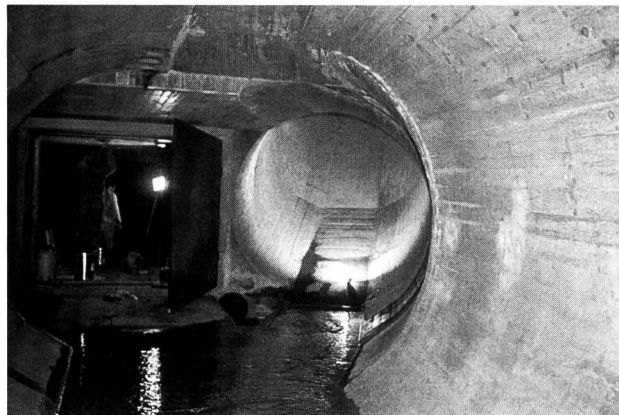
Bild 5. Zusammenschlussbauwerk im Raum Eggen. Links: Armierungs- und Betonierungsarbeiten (11.11.1987). Rechts: Fertigstellung des Bauwerkes mit dem Einbau der Panzertüre (28.11.1987).
