Zeitschrift: **Wasser Energie Luft = Eau énergie air = Acqua energia aria**

Band (Jahr): **89 (1997)**

Schadensbehebung und Umbau nach dem Feuer

## Wasserkraftwerk in Verbois produziert bald wieder

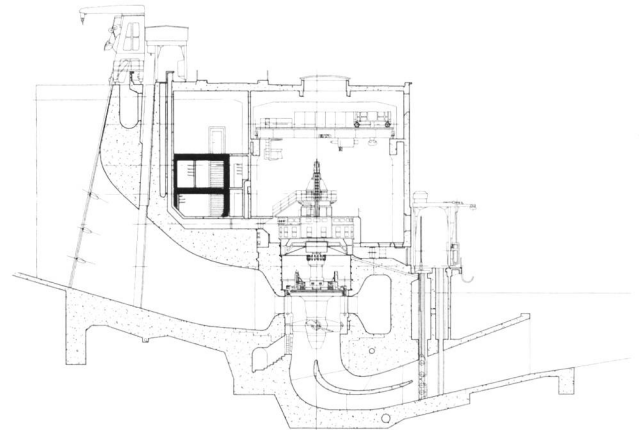
Bild 2. Schnitt durch die Kraftwerkzentrale (stark ausgezogen die beeinträchtigte und wiederhergestellte Zone).

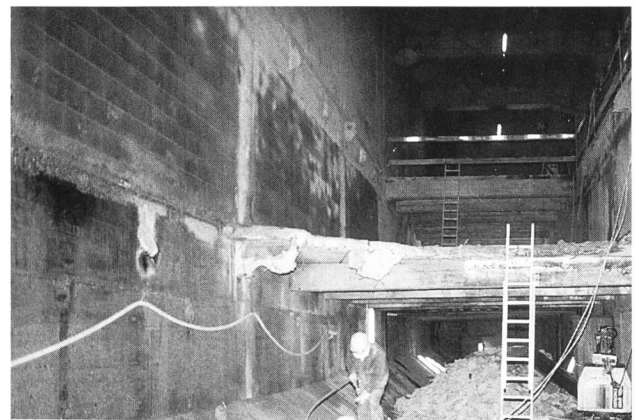
Bild 3. Abbruch der durch die Hitze beeinträchtigten Tragstrukturen.

raturen schwierig, die Situation unter Kontrolle zu bringen. Noch am selben Morgen muss festgestellt werden, dass im Kommandoraum die ganze Elektronik entweder beeinträchtigt oder zerstört und dass der Maschinensaal durch den Rauch russgeschwärzt ist. In den angrenzenden Technikräumen ist das Kupfer der Kabel geschmolzen (bei Temperaturen ab 1200°C); und beeinträchtigt ist auch die Gebäudehülle dieses Teils der Kraftwerkzentrale. 25 cm dicke Bodenplatten sind unter dem Einfluss der Hitze rissig geworden, jedoch nicht eingestürzt; der Beton blättert in mehreren zentimeterdicken Schichten ab, die Armaturen sind deformiert.

Drei Viertel der Bodenplatten aus Beton und der tragenden Strukturen des Raumes, in dem die vom Maschinensaal herkommenden Stromkabel mit einer mittleren Spannung von 9 kW untergebracht sind, mussten ersetzt werden. Die Industriellen Werke Genf (Services Industriels de Genève, SIG) beschlossen, bei dieser Gelegenheit in diesem Teil der

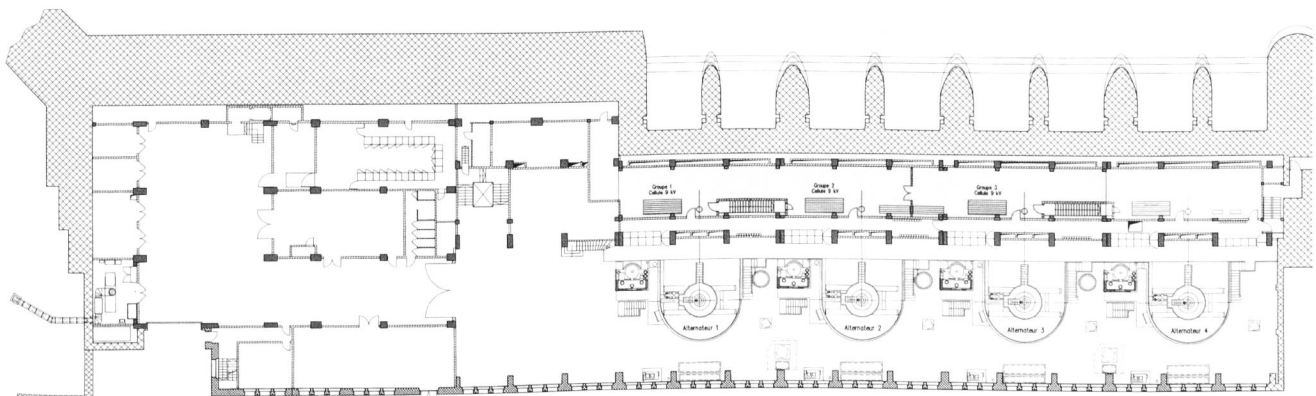
Bild 1. Grundriss Erdgeschoss (gerastert die beeinträchtigte und wiederhergestellte Zone).

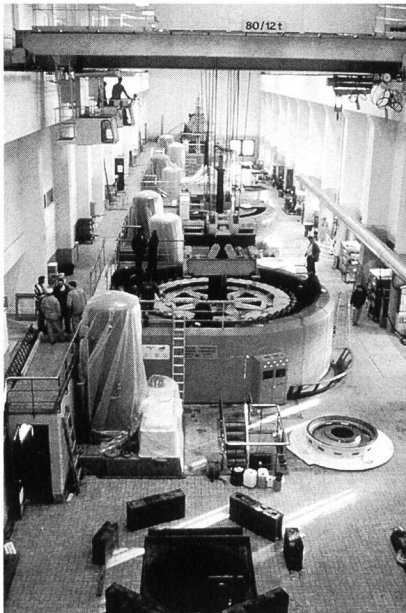
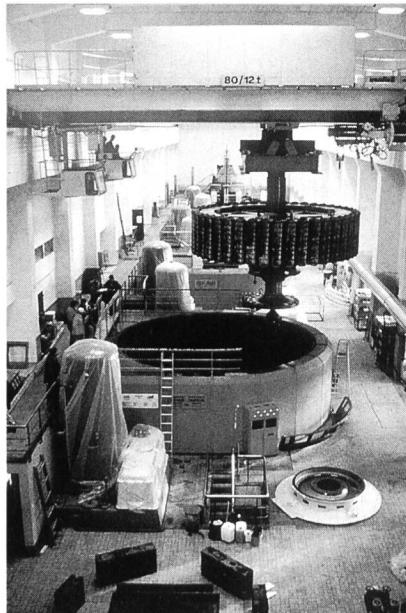
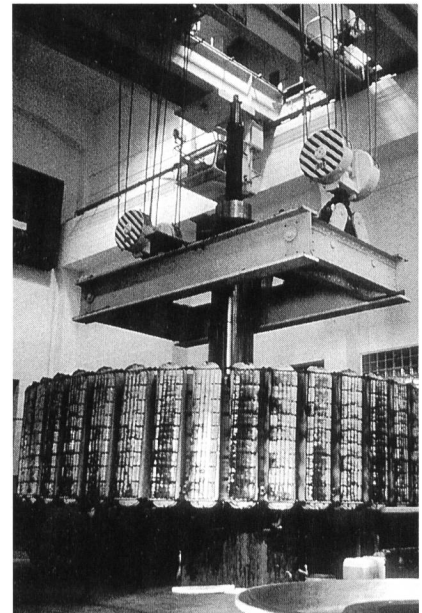
Bilder 4 bis 6. Hier wird eine Turbinenwelle (Maschinengruppe 1) demontiert. Der Generator muss vollständig von der Turbine getrennt sein, bevor die einzelnen Komponenten demontiert werden können. Der Rotor wiegt allein 144 Tonnen. Der Tragstern, die Welle und der Radkranz bleiben an Ort und Stelle, wo sie gereinigt und kontrolliert werden. Die Polkörper werden nach Birr in die ABB-Werkstätten gebracht, um vollständig revidiert zu werden. Danach muss – nach dem Setzen der Dammbalken – die Turbine demontiert werden. Die Revision jeder Maschinengruppe beansprucht mehrere Monate Zeit.

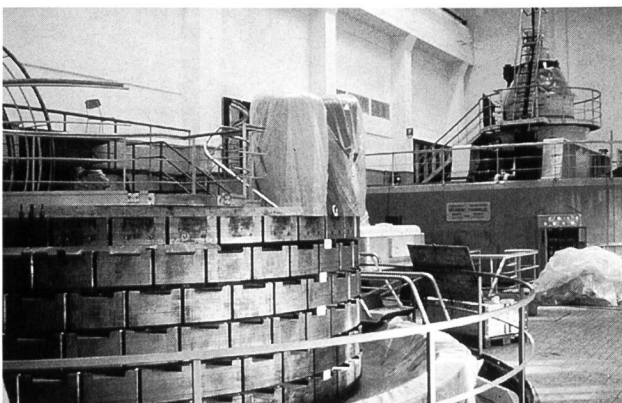
Bild 7. Hier steht das Fundament der Maschinengruppe 3, wo das Feuer ausbrach, für den neuen Stator bereit. Auch die Montage des neuen, «massgeschneiderten» Generators beansprucht mehrere Monate Zeit.

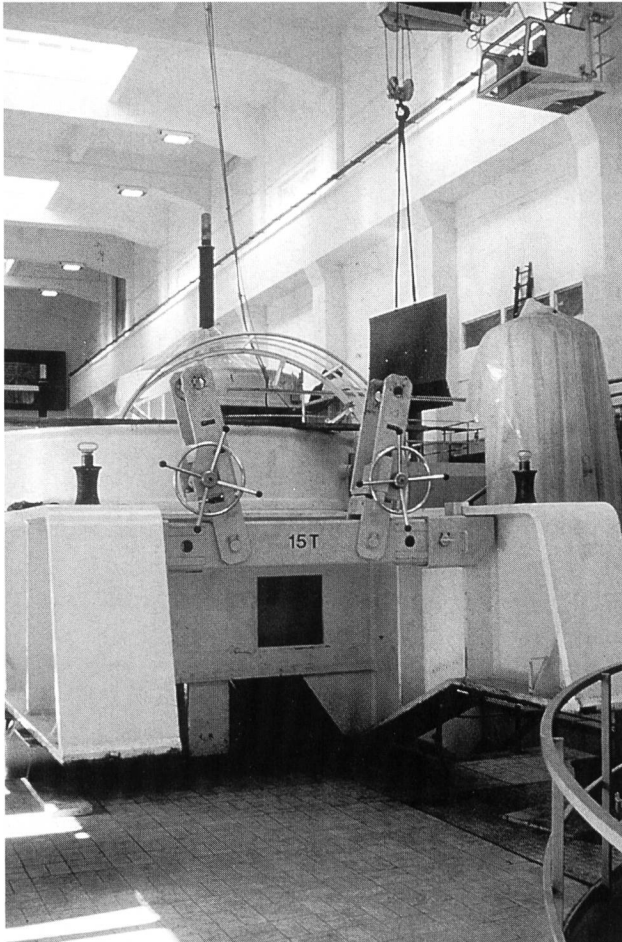
Bild 8. Der obere Tragbalken der Maschinengruppe 3 ist hier bereit, um auf den neuen Stator gesetzt zu werden; dieser trägt den Rotor (144 Tonnen), die Turbine und den hydraulischen Druck, was zusammen einem Gewicht von 297 Tonnen entspricht.
