Erneuerung des Stauwehres Burvagn

der Kraftwerke Mittelbünden des Elektrizitätswerkes der Stadt Zürich

■ Frits de Vries

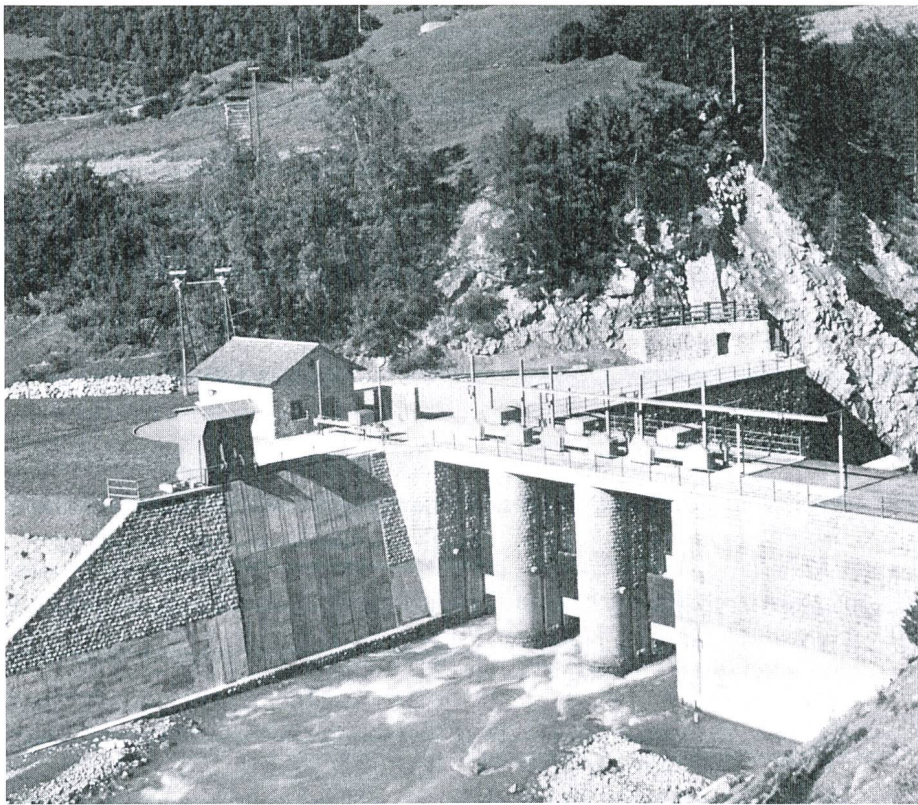
Bild 2. Wasserseitige Ansicht des Stauwehres Burvagn unmittelbar nach dem Bau im Jahre 1949 vor dem ersten Einstau. Die über die gesamte Länge des Wehres führende Kranschiene diente dem Transport der Dammbalken aus dem Depot im rechten Widerlager zum Wehrfeld und dem anschliessenden Einsetzen. Deutlich erkennbar sind der Triebwassereinlauf mit Rechenreiniger und das Betriebsgebäude.

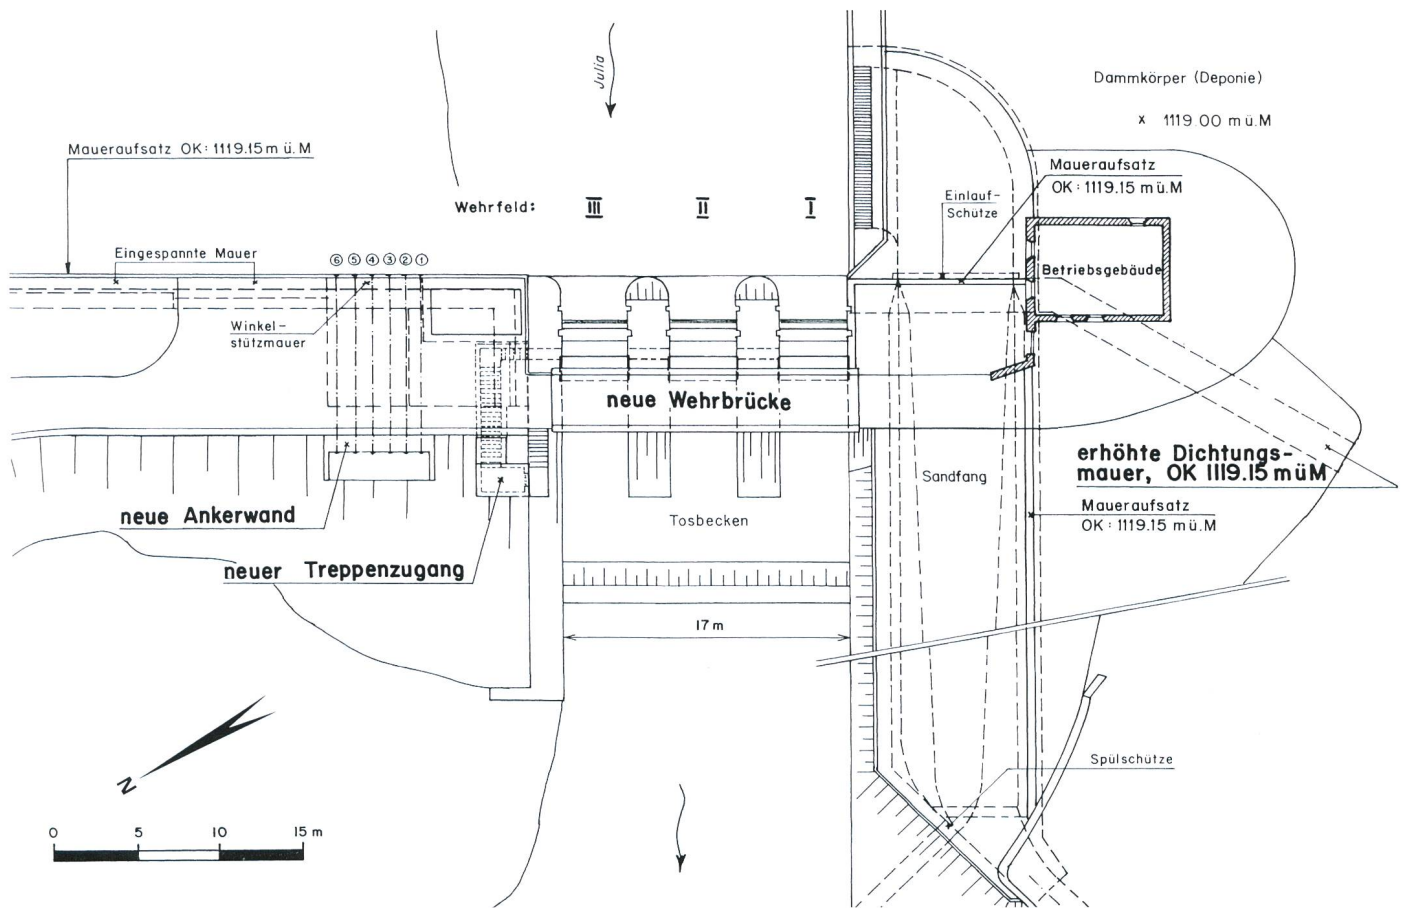
Bild 3. Grundriss der erneuerten Wehranlage mit Treppenzugang, neuer Wehrbrücke, Ankerwand und erhöhter Dichtungsmauer.

Die bestehenden Grundablass- und Überlaufschützen wurden durch moderne, hydraulisch angetriebene Gleitschützen bzw. Stauklappen ersetzt. Zugleich wurden neue Dammbalken beschafft. Die bestehende Triebwasser-Einlaufschütze wurde revidiert und ebenfalls auf Hydraulikantrieb umgerüstet. Zur Verringerung der Verklausungsgefahr der Überfälle wurde die bestehende Wehrbrücke abgebrochen und durch eine neue Brücke ersetzt, die sämtliche Wehrfelder ohne Zwischenabstützung überspannt. Zudem wurden die Pfeiler gekürzt und oberwasserseitig schräg abgeschnitten. Durch diese Massnahmen konnte die freie Durchflussöffnung in der Breite von 4 m auf 17 m erhöht werden. Um zu den neuen, im Staubalken angeordneten hydraulischen Antriebsorganen gelangen zu können, musste ein entsprechender Zugang gebaut werden. Zudem musste zur Gewährleistung der erforderlichen Hochwassersicherheit die Betonichtungsmauer im linken Widerlager bis zur Kote des maximalen Überstaus erhöht werden. Aus dem gleichen Grund wurde die was-

serseitige Betonmauer im rechten Widerlager um 15 cm erhöht. Ebenfalls im rechten Widerlager wurde mit Hilfe von einigen Anker die Statik verbessert. Die Um- und Neubauarbeiten sind in den Bildern 3 (Grundriss) und 4 (Schnitt) dargestellt worden.

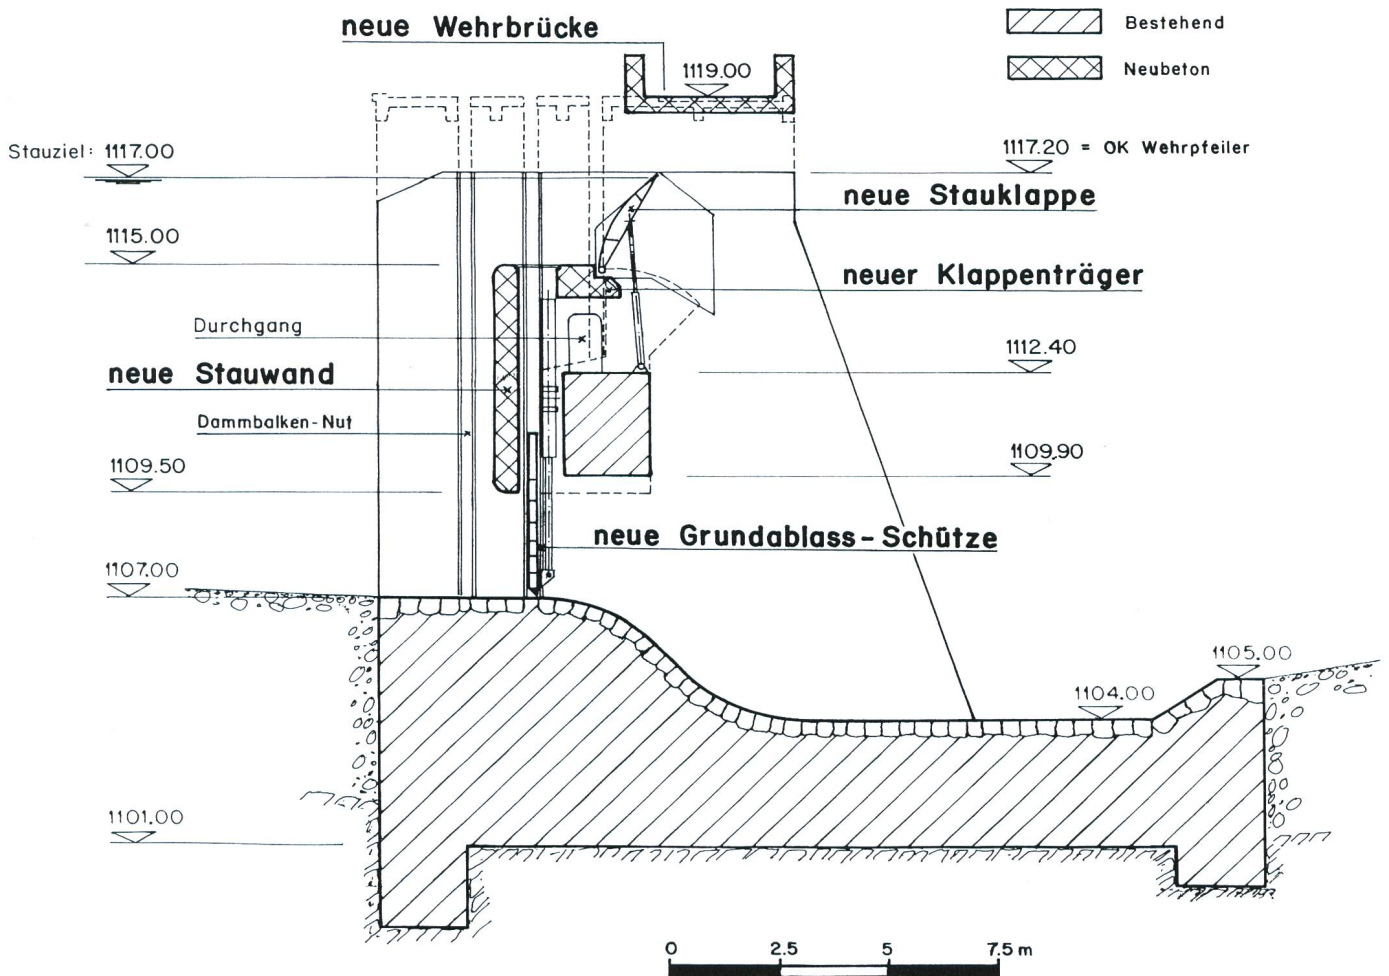
Bild 4. Schnitt durch erneuertes Wehrfeld. Die Umrisse der ursprünglichen Bauteile sind gestrichelt dargestellt.

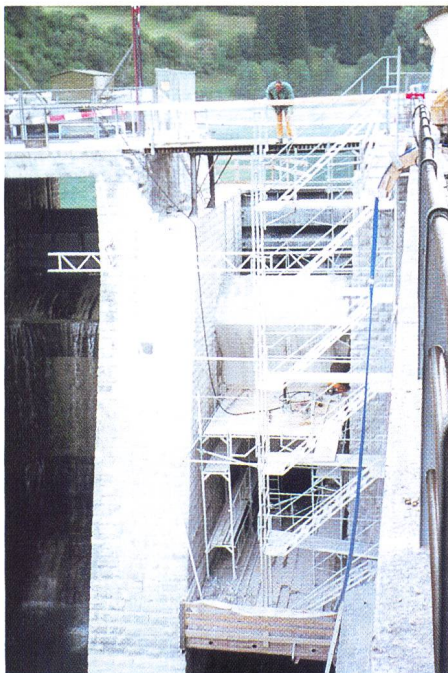
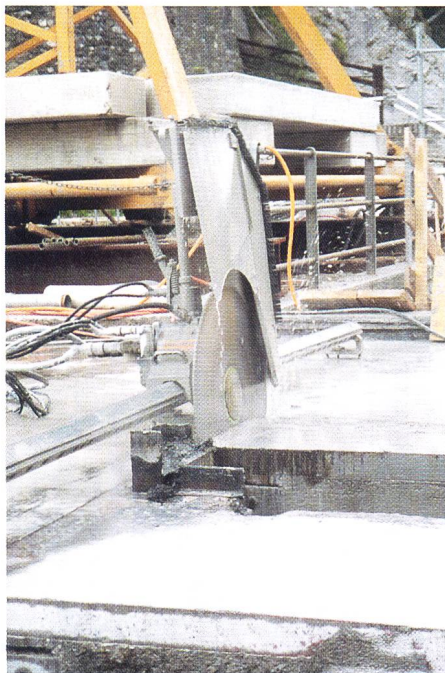
Bild 5, links. Luftseitige Ansicht der Abbrucharbeiten im linken Wehrfeld. Die Wehrbrücke im Feld I wurde bereits entfernt und der Wehrpfeiler I/III bis zur Mitte gekürzt. Zur Gewährleistung der Wehrpassage wurde eine Hilfsbrücke erstellt. Dabei diente die ausgebaute Grundablassschütze als Brückenplatte. **Bild 6, rechts.** Einsatz einer schienengeführten Betonfräse beim Abbruch der Wehrbrücke.

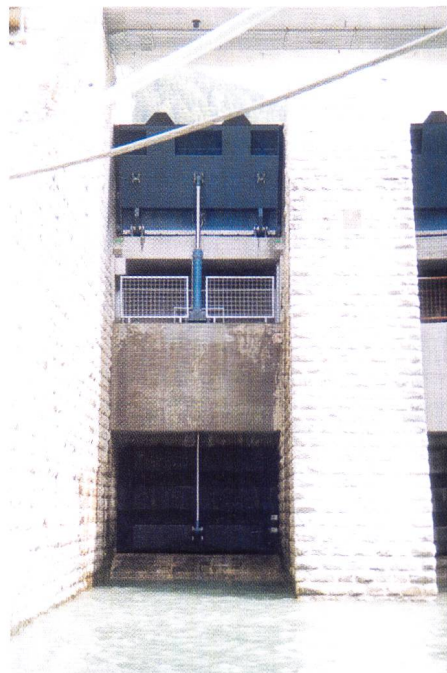
Bild 9. Luftseitige Ansicht des rechten Wehrfeldes nach dem Umbau. Deutlich sichtbar sind die hydraulischen Antriebe für die Stauklappe (oben) und diejenigen für die Grundablassschützen (unten).

Diese Arbeitsvorgänge wiederholten sich ähnlich in den beiden weiteren Wehrfeldern. Bild 9 zeigt die fertig montierten Abschlussorgane im Wehrfeld III.

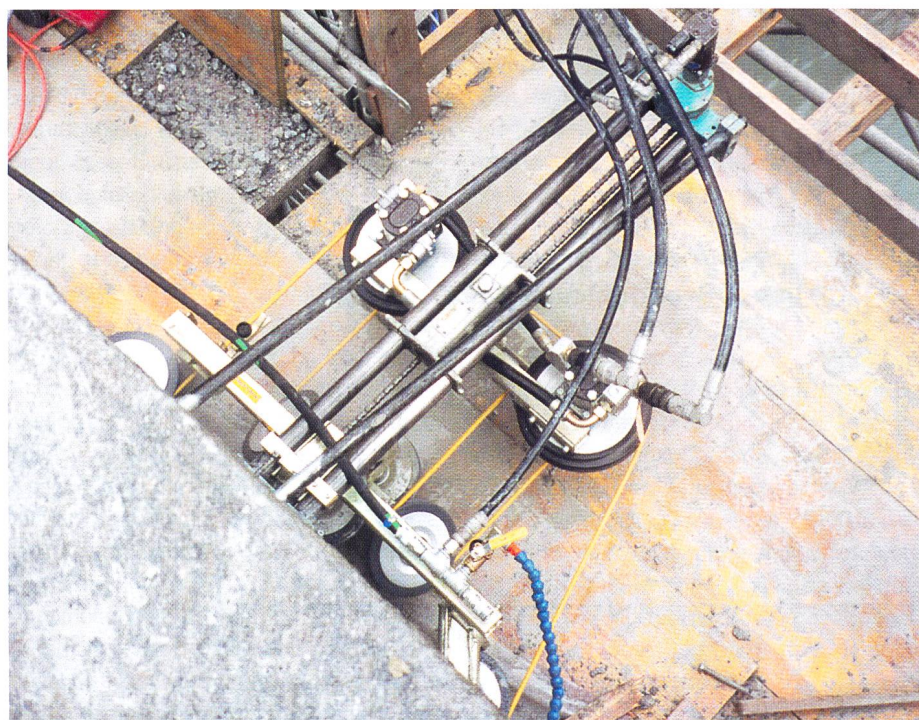
Bild 7. Der Einsatz der Seilschnitanlage beim horizontalen Schnitt am Fuss des Staubalkens.

Im Juli 1997 wurde die Baustelle mit verschiedenen Vorarbeiten eröffnet. Dazu gehörte Umleitung von verschiedenen Strom- und Telekommunikationskabeln, welche in der bestehenden Wehrbrücke verliefen. Nach der Lieferung und dem Einsetzen der neuen Dammbalken im Monat August 1997 konnten die Abbrucharbeiten im linken Wehrfeld in Angriff genommen werden (Bild 5). Da der bestehende Staubalken nur zum Teil entfernt werden musste und auch die weitere Baubsubstanz möglichst wenig Erschütterungen ausgesetzt werden sollte, wurden primär verschiedene Fräsverfahren eingesetzt. Gerade Schnitte bis zu ca. 60 cm Tiefe wurden mit schienengeführten Betonfräsen ausgeführt (Bild 6). Für tiefe Schnitte im Bereich des Staubalkens wurde das Seilschnittverfahren erfolgreich angewandt (Bild 7).

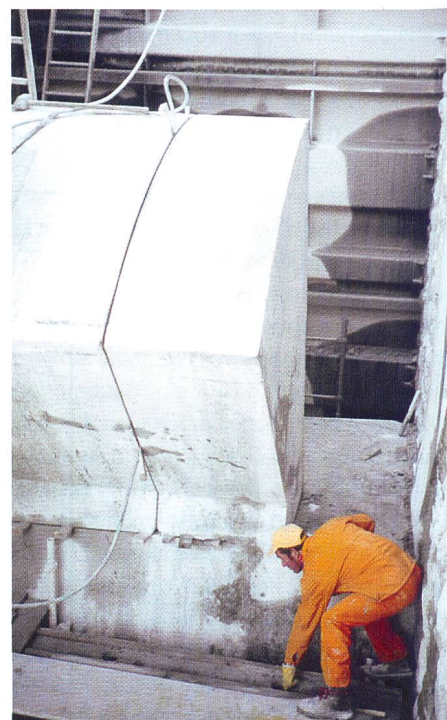
Bild 8. Aufgeteilter Staubalken mit einer nahezu abgetrennten Betonscheibe.

Mit dieser Art von Abbruch konnte der zu entfernende Teil des armierten Staubalkens recht genau und schonend vom verbleibenden Teil abgetrennt und in Scheiben aufgeteilt werden (Bild 8). Die Grösse dieser Teile wurde durch die Hebekapazität des installierten Baukrans bestimmt.

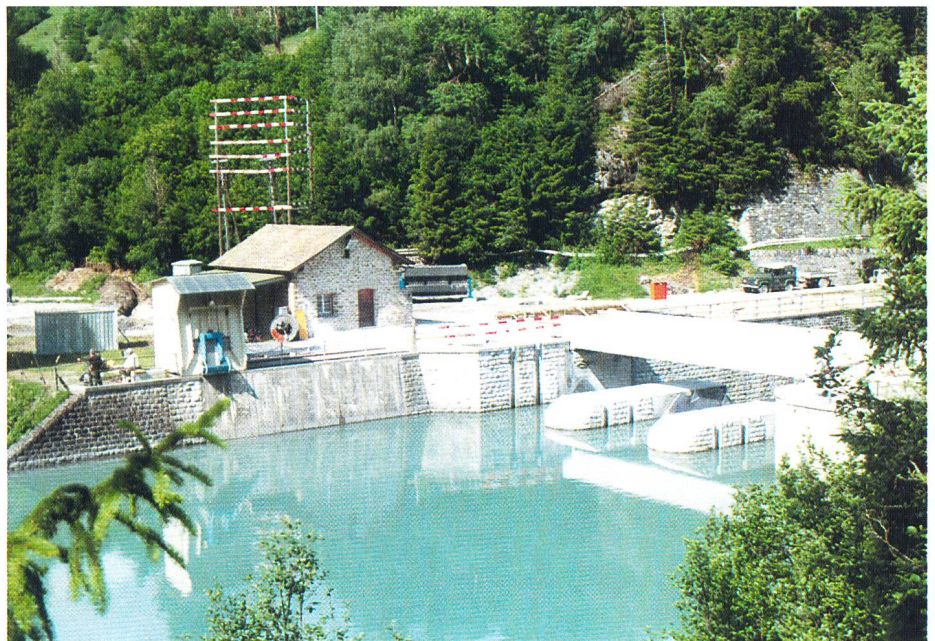
Bild 10. Wasserseitige Ansicht des umgebauten Wehres und des linken Widerlagers mit Rechenreiniger und Betriebsgebäude.

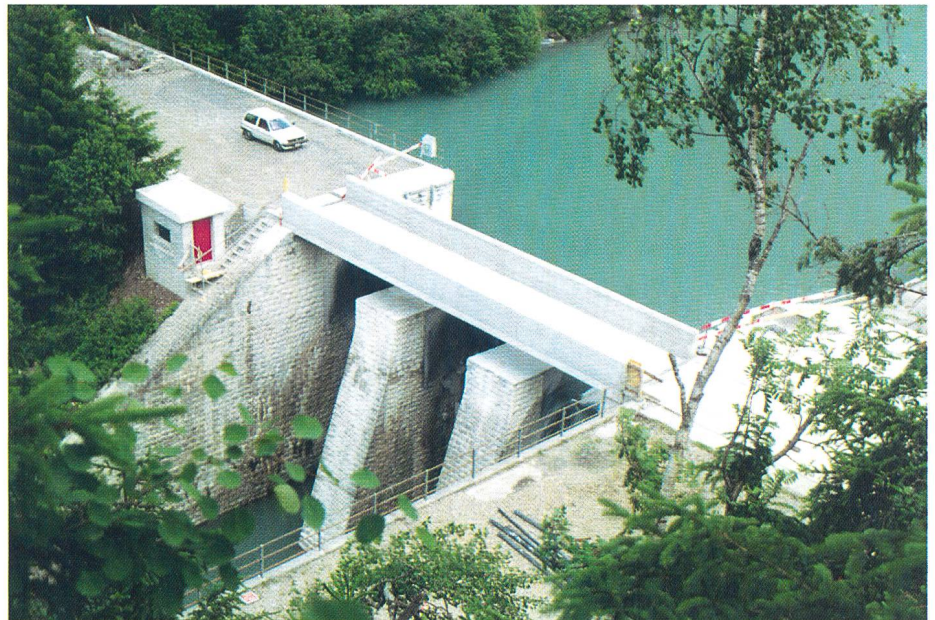
Bild 11. Übersicht aus der Vogelperspektive auf die umgebauete Wehranlage. Auf dem rechten Widerlager ist talseitig der Zugang zu den Antriebsorganen sichtbar.
