# Generalsanierung der Staumauer Vermunt

Zeitschrift: **Wasser Energie Luft = Eau énergie air = Acqua energia aria**

Band (Jahr): **93 (2001)**

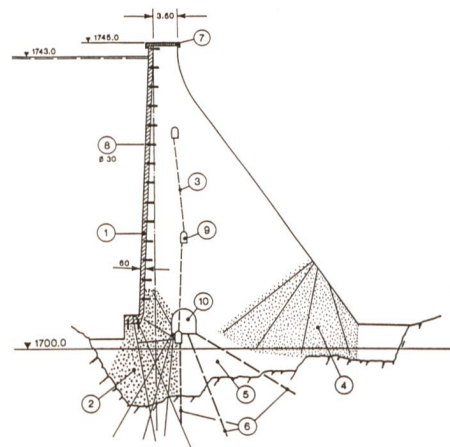
Bild 1. Staumauer Vermunt – Darstellung der Massnahmen für die Generalinstandsetzung.

Folgende bauliche Massnahmen (Bild 1) wurden durchgeführt:

- 1 Dichtinjektion im Bereich des wasserseitigen Sperrenfusses von den Kontrollgängen aus (1987).
- 2 Auf der Wasserseite 60 cm Vorsatzbeton bei entleertem Speicher (1988) und teilweise bei beschränktem Stau (1989).
- 3 Herstellen eines Drainagesystems nahe der Wasserseite aus den vom untersten Kontrollgang zu erstellenden Entlastungsbohrungen und den Drainagebohrungen zwischen den Kontrollgängen.
- 4 Erneuern der undichten und durch Frost beschädigten Staumauerkrone zum Vermeiden des Wasserzutritts von oben.
- 5 Injektion des luftseitigen Sperrenfusses zum Verbessern der dort teilweise schlechten Betonqualität.
