Artikel: Erfolgreiche Schadensanierung Kraftwerk Ruppoldingen
Autor: Simmen, W. / Annen, H. / Angehrn, R.
DOI: <https://doi.org/10.5169/seals-939603>

Erfolgreiche Schadensanierung Kraftwerk Ruppoldingen

Das neue 23-MW-Kraftwerk Ruppoldingen wurde im November 2000 in Betrieb genommen. Die zwei Getriebebeschacht-turbinen mit einem Laufraddurchmesser von 5,9 m mussten jedoch auf Grund eines Totalausfalles beider Getriebe bereits im Frühjahr 2001 wieder abgeschaltet werden. Beide Maschinen befanden sich beim Schadenereignis innerhalb der Garantiefrist. Nach einem Unterbruch von sechs Monaten konnte im November/Dezember 2001 die Produktion mit beiden Maschinengruppen wieder voll aufgenommen werden.

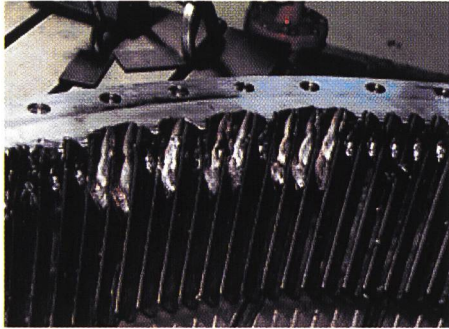
Am 20. Mai 2001 trat jedoch an der M2 nach 4607 Stunden ein nahezu identischer Schaden ein. Damit wurde deutlich, dass es sich um einen systematischen Fehler handeln musste. Die Inspektion des Getriebes zeigte weniger stark beschädigte Zähne. Im Gegensatz zur M1 mit vielen zerstörten Zähnen als Sekundärschäden war jetzt stellenweise ein schlechtes Tragbild (Bild 5) an den belasteten Zahnflanken des Hohlrades deutlich sichtbar, was für die primäre Schadenursache wichtig war.

Bild 3. Sekundärschaden am Hohlrad der Maschine M2.

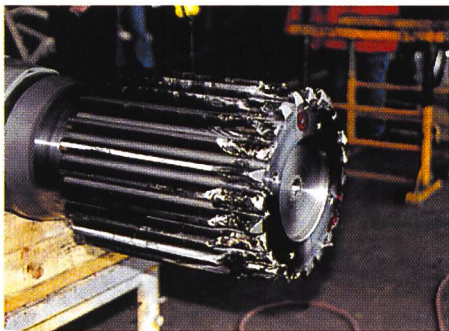
Am 24. April 2001 kam es an der Maschine 1 (M1) nach 5372 Stunden zu einer unvorhergesehenen, folgenschweren Havarie. Die Vibrationsüberwachung des Generators löste den Schnellschluss der Maschine aus. Nach kontrollierter Lastreduzierung stand die Maschine nach 80 Sekunden. Gemäss den aufgezeichneten Messwerten kam es demnach zu einem spontanen Schadenfall. Die visuelle Kontrolle im Kraftwerk zeigte eindeutig Zahnausbrüche beim Hohlrads und am Sonnenritzel und bestätigte damit den Totalschaden (Bilder 3, 4) der Verzahnung. Eine Kontrolle der kompletten Turbine und des Generators zeigte keine weiteren Schäden. Das Getriebe wurde demontiert, um im Herstellerwerk auf mögliche Ursachen untersucht zu werden.

Bild 4. Sekundärschaden am Sonnenritzel der Maschine M1.

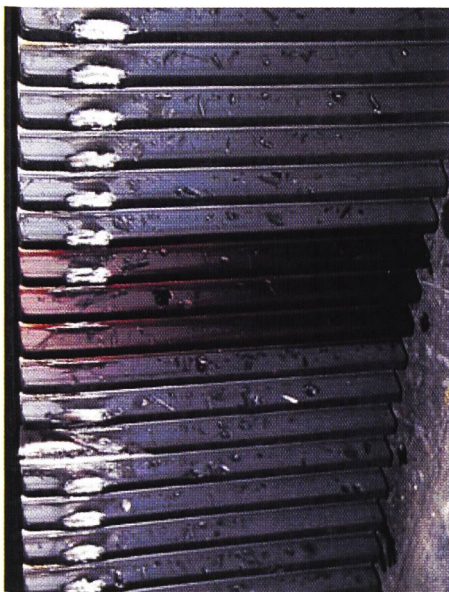
Bild 5. Tragbild an den belasteten Zahnflanken des Hohlrades der Maschine M2.

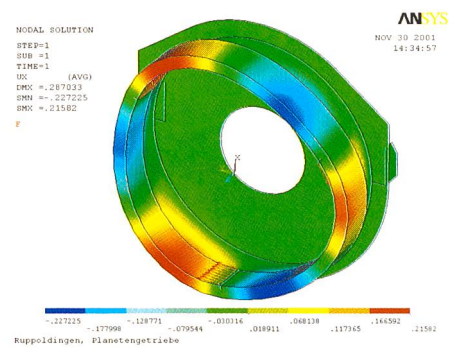
Die absichtlich «weich» gewählte Konstruktion erfährt eine relativ grosse Verformung des Hohlrades (Bild 6) zu einem «dreieckartigen» Gebilde infolge der Verzahnungskräfte der drei Planetenräder beim Voll-lastbetrieb. Unzulässige Abweichungen von der gleichmässigen Belastungsverteilung über der Zahnbreite können daraus jedoch

nicht abgeleitet werden. Das nachgiebige Design führt im Gegenteil zu einer Vereinheitlichung der Verzahnungskräfte unter den Planetenrädern beim Vollastbetrieb. Auch aus der nur einseitigen Befestigung des Hohlrades und der axial gerichteten Kraftableitung über den zylindrischen Hohlradträger in die Konsolenplatte kann nicht auf einen Nachteil hinsichtlich der Tragwirkung an den Zähnen geschlossen werden.

Bild 6. Mit FE berechnete Deformation des Hohlrades (Aussendurchmesser 3340 mm) im Vollastbetrieb und zu einem frei gewählten Zeitpunkt des Zahneingriffs der drei Planetenräder am Hohlrad. Eingefärbt ist die radiale Deformation. Die Kraftverteilung ist hier auf den Zahnflanken über der Zahnbreite von 450 mm gleichmässig angenommen worden.

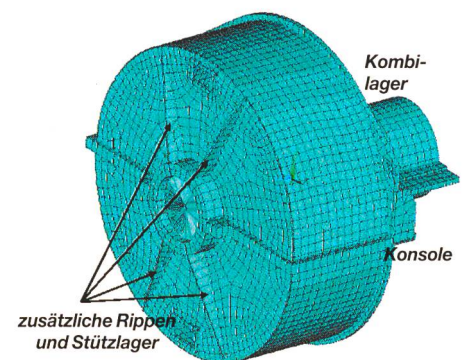
Bild 8. Finite-Elemente-Modell des neuen Getriebegehäuses mit dem zusätzlichen Stützager (links) und Rippenversteifungen zur Verbesserung der Stabilität von Gehäuse und Lagerschale.

Die vom Getriebelieferanten vorgeschlagene Idee einer Rückführung der vertikalen Kräfte am Getriebe (Gewicht, Auftrieb) über das in den Bildern 8 und 9 gezeigte Stützager wurde nach entsprechenden Abklärungen von der Task Force als eine Hauptmassnahme zur Ausführung freigegeben.

Beim neuen Stützager handelt es sich um ein systeminternes Lager, das keine Kräfte nach aussen ableitet, aber es dem Gehäuse ermöglicht, sich ausser auf den beiden Konsolen auch auf der steifen Planetenträgerwelle abzustützen. Dieses Lager erfüllt dabei die Aufgabe, bei allen möglichen Belastungszuständen eine optimale Lage der Planetenräder gegenüber dem Hohlrad sicherzustellen. Die beiden Beobachtungsluken oben und unten wurden durch weitere Öffnungen bei den Positionen 3 Uhr und 9 Uhr (in den Bildern nicht sichtbar) ergänzt, um die Überwachung und Inspektion des Tragbildes der Zähne zu erleichtern.

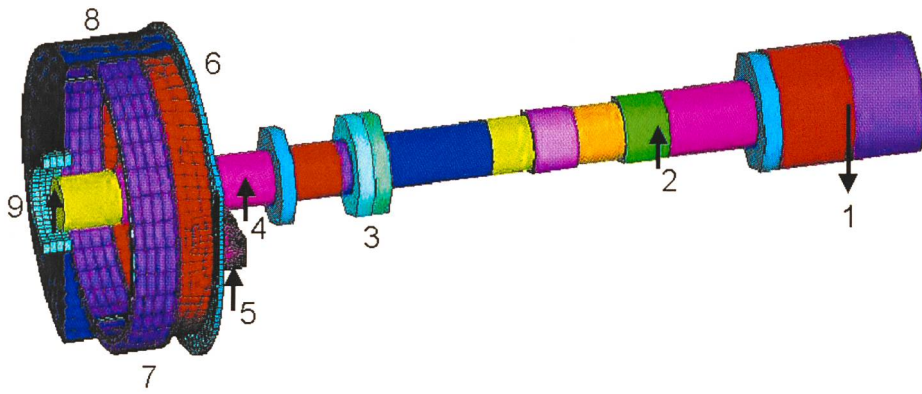
Die Untersuchungen anhand des Modells von Bild 9 hatten die Aufgabe, das Zusammenspiel der Biegelinie der Welle mit dem Getriebe abzuklären. Dabei waren Unterlagen für die optimale Wellenausrichtung bei der Wiedermontage zu erarbeiten und die beste radiale Position des neuen Stützagers am Gehäuse zu finden.

Bild 9. FE-Modell zur Abklärung des Zusammenspiels der Wellenbiegeline mit den Deformationen am Getriebe.

Die Einstellungen wurden mittels einer Vielzahl am Gehäuse fest installierter Messaufnehmer im Stillstand und beim Wiederanfahren überprüft und wo erforderlich nachjustiert. Die günstige Wirkung des neuen Stützlagers wurde durch die Berechnungen mit den FE-Modellen, wie in den Bildern 8 und 9 gezeigt, nachgewiesen.
