Instandsetzung des Tosbeckens beim Wasserkraftwerk Bannwil mit Unterwasser-Stahlfaserbeton

■ Walter Holzer et al.

1. Einleitung

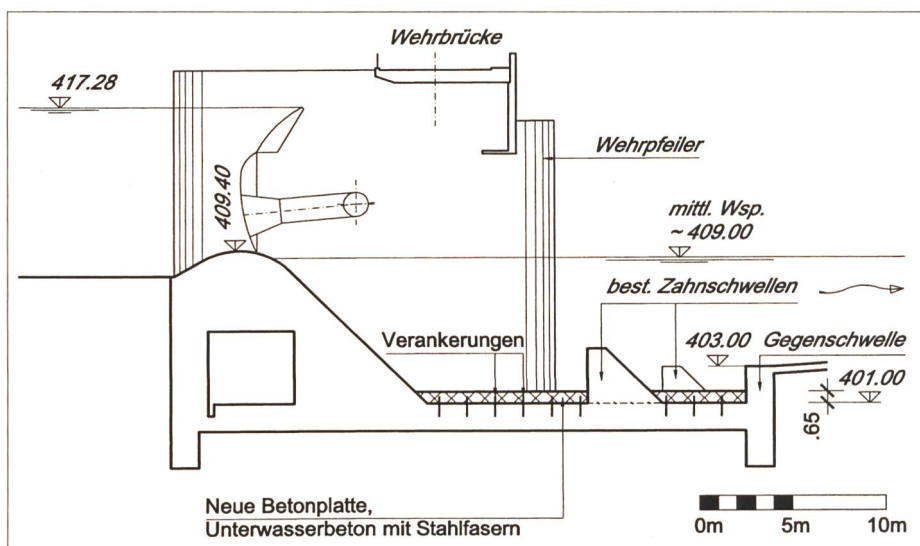
Bild 1. Schnittzeichnung durch Wehr und Tosbecken.

Die BKW FMB Energie AG betreibt an der Aare im bernischen Oberaargau das Wasserkraftwerk Bannwil. Es wurde in den Jahren 1967–1970 gebaut. Im Flusslauf rechts neben dem Maschinenhaus liegt das Stauwehr. Das Wehr weist drei mit Segmentschützen ausgerüstete Öffnungen von je 12,5 m Breite auf. An den Wehrkörper schliesst ein Tosbecken an. Das insgesamt 45 m breite und 17 m lange Tosbecken wird flussabwärts durch eine Gegenschwelle und rechts die Ufermauer begrenzt. Die Betonplatte der Tosbeckensohle ist 1,5 m dick und armiert.

Der Mörtel der Reparaturstellen war zum Teil wegerodiert und die Betonsohle stellenweise stark aufgeraut. In der Sohle hatte es bis zu 20 cm tiefe, kolkartige runde Vertiefungen und Rinnen. Die Armierung war an einzelnen Stellen freigelegt. Einige Zahnschwellen zeigten unten an ihren Wänden Abrasionsschäden. Bei drei Zahnschwellen waren vor allem die schrägen Flächen im unteren Bereich durch Abrasion betroffen.

Das Ausführungsprojekt sieht eine 65 cm starke Betonschicht auf der bestehenden Sohle vor. Mit diesem neuen Beton, der

auch als grosszügig bemessene Verschleisschicht betrachtet werden kann, werden die Schäden zugedeckt. Vom Beton wird eine hohe Abrasionsbeständigkeit gefordert. Der neue Beton wird mit insgesamt 320 Anker-eisen in der vorhandenen Betonsohle verankert. Die Schadstellen unten an den Zahnschwellen können durch den neuen Beton grösstenteils eingedeckt werden.
