Zeitschrift: **Wasser Energie Luft = Eau énergie air = Acqua energia aria**

Kolkentwicklung beim Limmatwehr Dietikon

Ursachenforschung der Hochwasserschäden im Frühjahr 1999 mittels hydraulischer Modellversuche

■ Adriano Lais, Peter Volkart

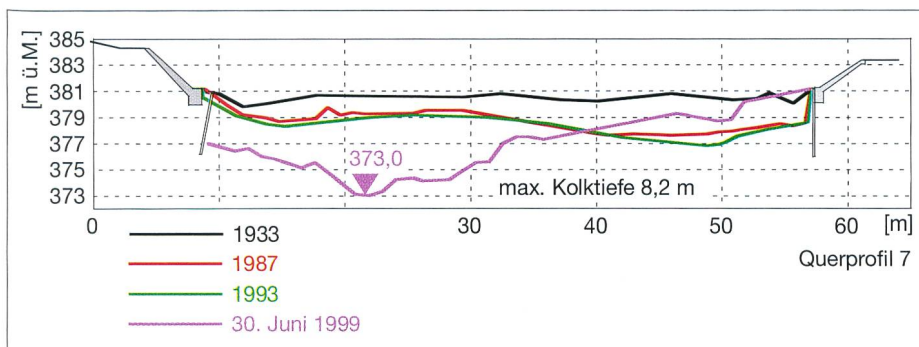
Bild 5. Kolkaufnahmen unterhalb des Stauwehrs in den Jahren 1933, 1987, 1993 und 1999 (Lage des Querprofils 7 siehe Bild 6).

Der Vergleich zwischen der im Modell von 1931 ermittelten Kote des tiefsten Kolkpunkts mit den Sohlenaufnahmen von 1999 legt dar (Bild 5), dass sich in Natur ein dreimal so tiefer Kolk gebildet hat. Die Modellversuche von 1931 können also nicht ohne weiteres für die Erklärung des Kolks in der Natur verwendet werden. Vielmehr ist eine eingehende Betrachtung der massgebenden Randbedingungen, welche die Entwicklung des Kolks bestimmen, notwendig. Im Zuge der Ursachenforschung wurden die Werkrapporte von mehreren Hochwasserereignissen der jüngsten Vergangenheit herangezogen. Die Durchsicht zeigt, dass oft nur eine Schütze in unterströmter Stellung über Tage hinweg in dieser Position belassen wurde, während die drei anderen Schützen den Stau automatisch in überströmter Stellung regulierten (Bild 14). Es ergibt sich dadurch ein grösserer Durchfluss durch eine Wehröffnung als bei einer gleichmässigen Verteilung des Abflusses auf alle Wehrfelder. Der grössere spezifische Durchfluss, für den das kurze Tosbecken in der Projektierung anno 1931 nicht ausgelegt wurde, führte letztlich zu einer deutlich grösseren Erosion!

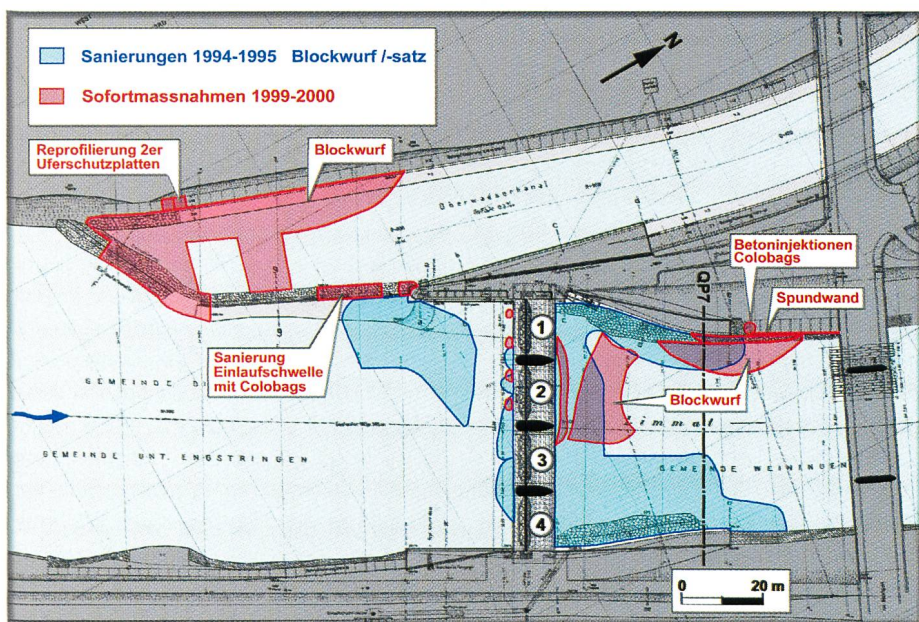
Anlässlich der Zustandsermittlung der Wehranlage im Jahr 1993 wurden auch Inspektionen unter Wasser vorgenommen. Dabei stellte man im Ober- und im Unterwasser mehrere lokale Kolkbildungen fest, die zum Teil schon sehr tief waren und Gegenmassnahmen erforderten. In zwei Etappen (1994/95) füllte man die grösseren Kolke im Flussbett mit Granit-Flusssteinen auf und ergänzte an den Uferböschungen den Blockwurf (Bild 6).

Die grossen Hochwasser im Mai 1999 verursachten weitere Kolke, ein Nachrutschen grösserer Teile des bereits eingebrachten Blockwurfs und Uferunterspülungen, sodass im Oberwasserkanal und im Unterwasser die Uferböschungen instabil zu werden drohten. Am linken Ufer im Unterwasser des Wehrs war ein grösserer Abschnitt der Böschungssicherung komplett unterspült. Die bestehende Spundwand hatte sich horizontal bis zu 0,8 m verformt und hing praktisch frei (Bild 5). In diesem Bereich tiefte sich das Flussbett bezüglich der ursprünglichen Sohlenlage im Jahr 1932 um 8 m ab. Umfangreiche Sofortmassnahmen waren zur Sanierung der Schäden erforderlich (Bild 6).

Bild 6. Sanierungen 1995 und Sofortmassnahmen nach dem Hochwasser im Jahr 1999 bei der Wehranlage Dietikon.

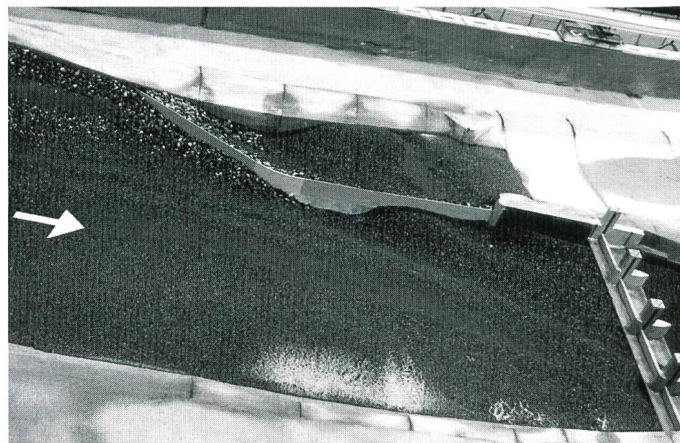
Bild 8. Blick auf die tiefen Kolke bei der Einlaufschwelle, entlang der linken Uferböschung und beim Wehrsporn nach Inbetriebnahme des Modells. Diese Kolklöcher haben sich in Natur – mit Ausnahme des Kolks beim Wehrsporn – nicht gebildet. Mit dem anfänglich gewählten Modell-Dispositiv kann die Sohlenlage in Natur nicht nachgebildet werden.

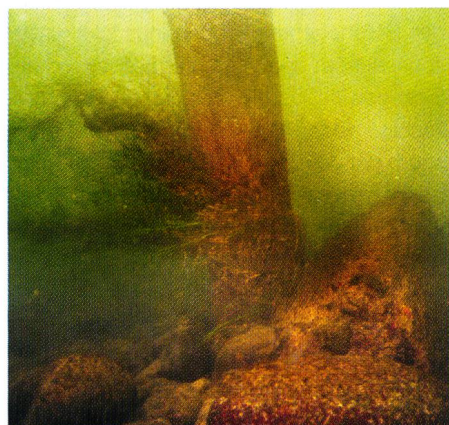
Die Überreste der alten Anlage konnten durch Unterwasserinspektionen im Dezember 2001 kartiert werden. Vom linken Flügel der alten V-Schwelle ragen 62 Holzpfähle mit einem Durchmesser von 30 cm zwischen Beton- und Steinblöcken 40 bis 80 cm hervor

Bild 9. Unterwasseraufnahme der Überreste des linken Flügels des alten v-förmigen Klappenwehrs. Der Pfahl war ein Teil der Lagerung der 1,1 m hohen Stautafeln (vgl. Bild 1). Gut ersichtlich sind die Beton- und Steinblöcke des alten Grundwehrs (Bildquelle: Schwarz Taucherarbeiten AG, Dezember 2001).

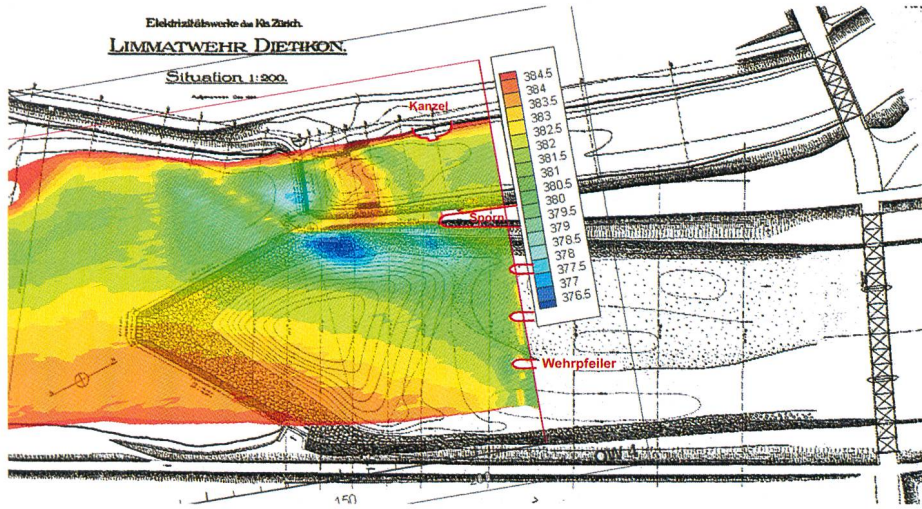
Die Überlagerung der konturierten Darstellung der Sohlenlage mit dem Situationsplan des alten Klappenwehrs, von dem wir nun über die Lage und Art der Überreste in Kenntnis gesetzt sind, enthüllt, dass die beiden tiefen Kolke im Modell in Bereichen entstanden sind, wo in Natur die Sohle entweder durch Blockwurf oder durch Betonplatten befestigt ist (Bild 10).

Bild 10. Überlagerung des Konturplots der Sohlenlage nach Inbetriebnahme des Modells (vgl. Bild 8) mit dem Situationsplan des alten Klappenwehrs. Die Kolke bildeten sich im Modell dort, wo in Natur Fragmente des alten Klappenwehrs und des Einlaufbauwerks liegen.

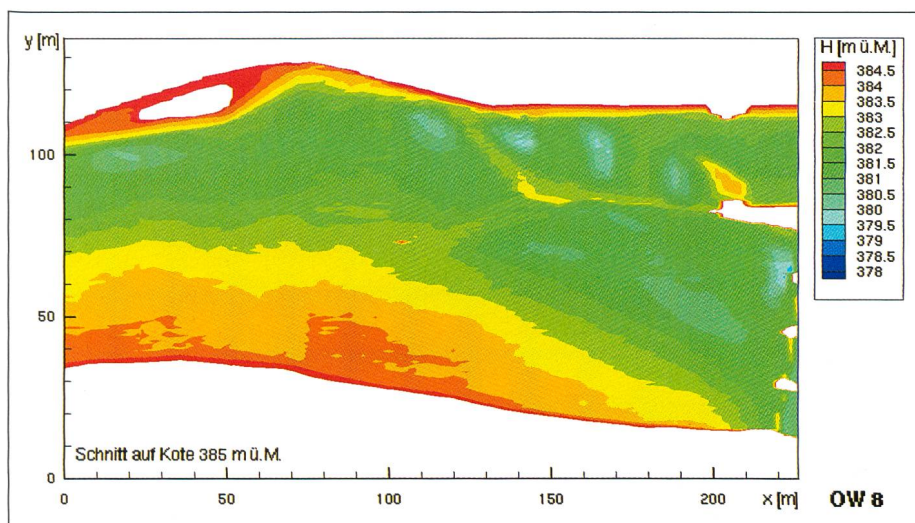
Bild 11. Konturplot der Limmatsohle nach dem Hochwasser 1999. Besonders beschädigt war auf einer Länge von 60 m das linke Ufer im Oberwasserkanal, wo der Blockwurf am Böschungsfuss abgerutscht und die darüber liegenden Uferschutzplatten teilweise zerstört waren. In diesem Bereich war die Böschung akut einsturzgefährdet (vgl. Bild 6).

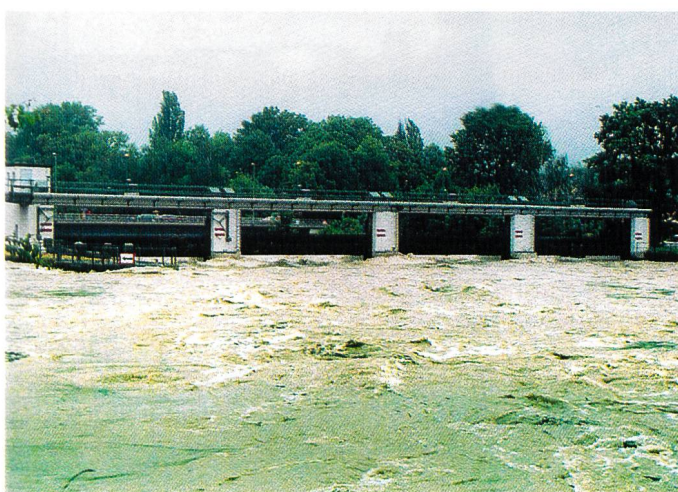
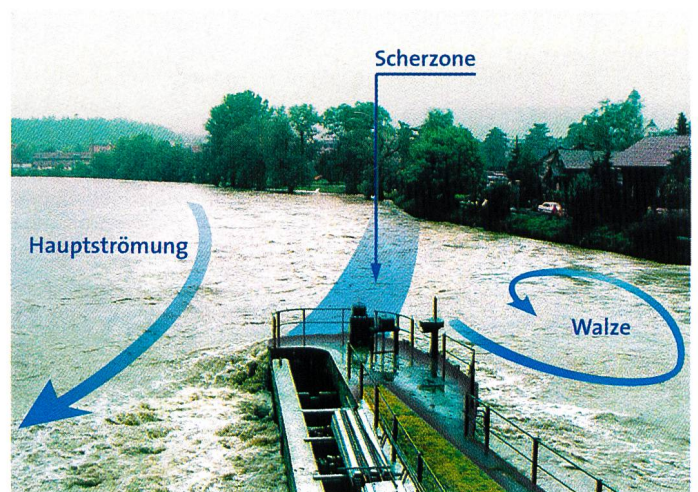
eignissen zum Wehr hin gelenkt (Bild 12). Aufgrund der sehr grossen Geschwindigkeitsgradienten bildet sich dadurch in der Scherzone zum gering fließenden Wasser im Oberwasserkanal und der Hauptströmung eine Wirbelstrasse, die sich schräg über den Oberwasserkanal zur Wehrspornnase hin erstreckt. In dieser Zone wirken die grössten Belastungen auf die Sohle ein, die zu den massiven Materialverfrachtungen zwischen den Betonplatten im Oberwasserkanal, den Uferunterspülungen und den Schäden an der Einlaufschwelle geführt haben.

Bild 12. Abflusssituation an Pfingsten 1999, freier Wehrdurchfluss von 520 m³/s. Links: Blick in Strömungsrichtung. In Bildmitte ist die Scherzone schwach zu erkennen. Rechts: Blick flussaufwärts. Aufgrund der starken Wirbelbildung wirken grosse hydromechanische Belastungen auf den Untergrund ein (Bildquelle: Edy Toscano AG).

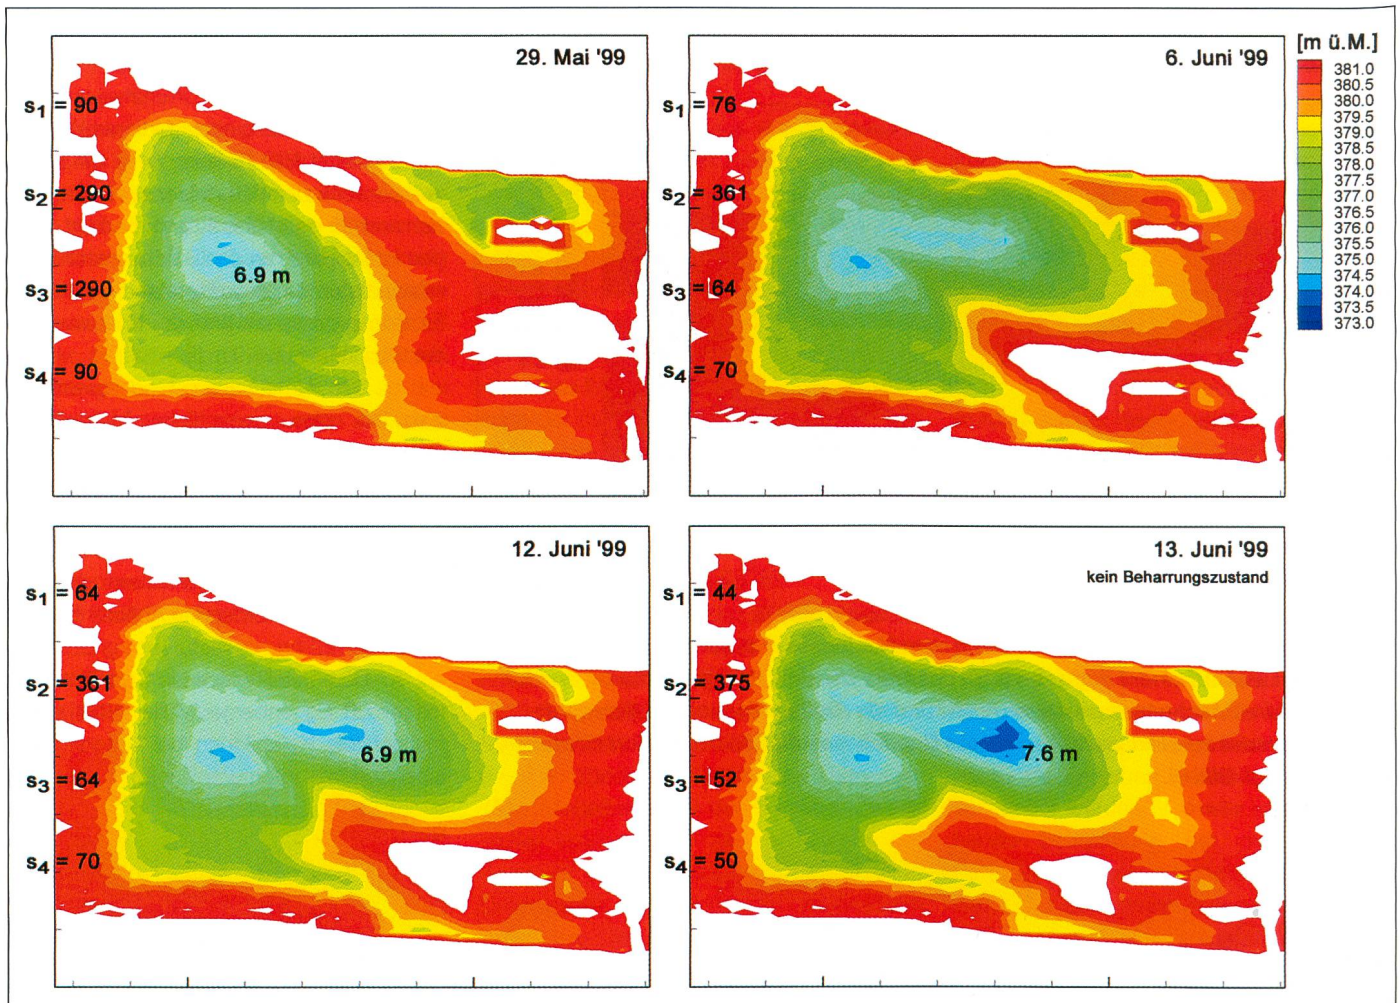
Exemplarisch wird der Kolkvorgang vom 26. bis 29. Mai und 4. bis 13. Juni 1999 während der abklingenden Hochwasserwelle (vgl. dazu Bild 4) beschrieben. Nach dem freien Wehrdurchfluss während Pfingsten (22.–25. Mai) wurde das Limmatwasser konzentriert durch die beiden mittleren Wehrfelder abgeleitet (Bild 15, links oben). Die Schützen der seitlichen Wehrfelder waren angehoben und nur leicht überströmt. Bedingt durch den im Vergleich zu den Schützenstellungen relativ tiefen Unterwasserstand setzte der Erosionsprozess ein und der Kolk wurde in der Gerinneachse 6,9 m tief.

Bild 15. Kolkentwicklung vom 26. Mai bis 13. Juni 1999 infolge asymmetrischen Wehrbetriebs (Schützenstellungen s siehe Bild 3).

Vom 4. bis 13. Juni – die Limmat führte weniger als $300 \text{ m}^3/\text{s}$ und das Kraftwerk war wieder in Betrieb – regulierten die Schützen in Wehrfeld 1, 3 und 4 den Stau in überströmter Stellung und die Schütze in Wehrfeld 2 war in unterströmter Stellung blockiert. Schliesslich waren am 13. Juni die Oberschützen praktisch vollständig hochgezogen (Überfallhöhe ca. 50 cm) und der Wehrdurchfluss wurde beinahe ausschliesslich durch Wehrfeld 2 abgeleitet (Bild 15). Im Gegensatz zu oben be-

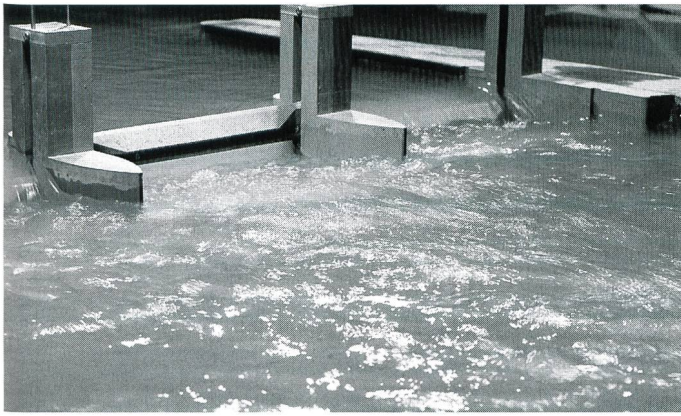
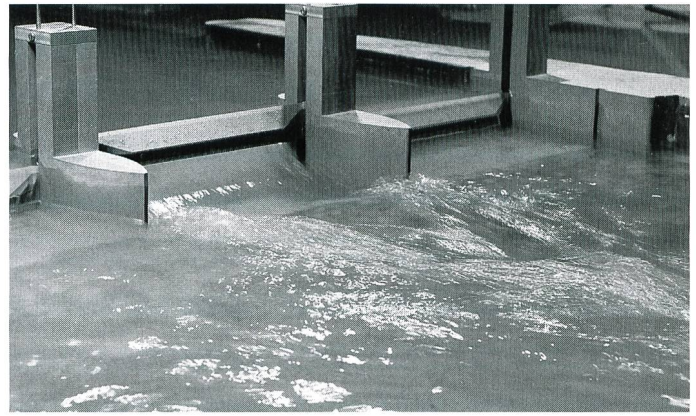
Der Unterwasserstand beeinflusst also als eine wesentliche hydraulische Grösse die Form des Ausflusstahls und damit die Tiefenwirkung des Kolkprozesses im Unterwasser des Wehrs. Gebildet hat sich ein frei nach oben gerichteter Ausflusstahl mit Deckwalze und kurzem welligem Übergang zum strömenden Abfluss (Bild 16, links).

schriebener Strahlform wird bei diesem Wehrbetrieb – bedingt durch den sehr tiefen Unterwasserstand und die konzentrierte Ableitung durch ein Wehrfeld – der Ausflusstahl an der Wasseroberfläche eingeschichtet. Der Strahl richtet sich folglich nach unten (Bild 16, rechts), bläst die Deckwalze aus dem Tosbecken und bildet markante, stehende Oberflächenwellen in der Nachlaufströmung (ondulierender Wassersprung, Bild 17). Die Grenze für die Bildung des bedeckt gewellten

Bild 16. Links: Nach oben gerichteter Ausflusstrahl mit Deckwalze und kurzer welliger Übergang zum strömenden Abfluss. Rechts: Abflussverhältnisse vom 4. bis 13. Juni 1999: frei nach unten gerichteter Ausflusstrahl und kreuzende Stosswellen. In der Nachlaufströmung (Bild 17) bildet sich ein ondulierender Wassersprung. Solch «kleine» Wassermengen werden normalerweise durch Überströmen und nicht konzentriert durch ein Wehrfeld abgeleitet.

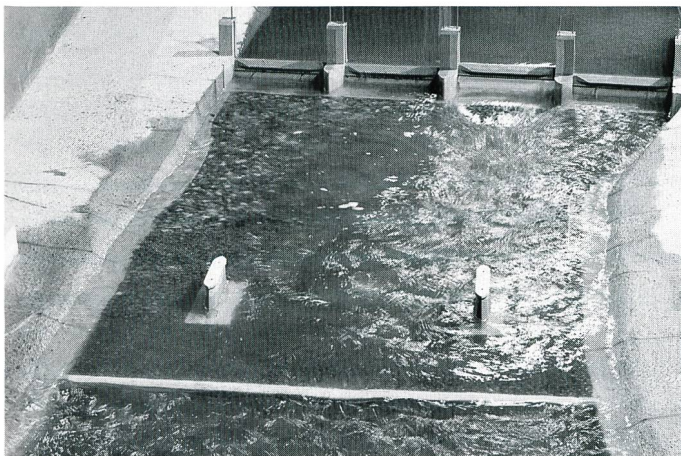
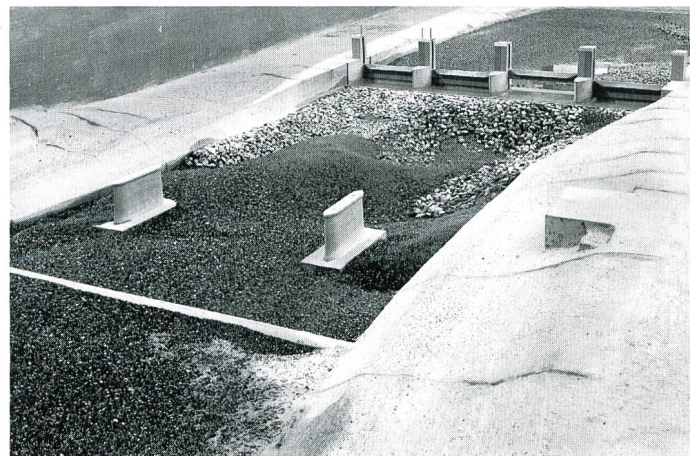
Bild 17. Ondulierender Wassersprung in der Nachlaufströmung von Wehrfeld 2 (links) sowie Sohlenlage (rechts) am 13. Juni 1999. In den Kolk rutschte die Blockschüttung nach.

Die Nachbildung der Ereignisse ergab einen praktisch identischen Kolk wie in Natur. Dem Bild 17 ist die Momentaufnahme der Sohlentopografie am 13. Juni 1999 zu entnehmen. Der Kolk hat sich maximal abgetieft und kam im Fortlauf des – im Bild ebenfalls gut ersichtlich – weit geöffneten zweiten Wehrfelds zu liegen. In die Kolkwanne rutschten die im Zuge der Sanierung 1994/95 geschütteten Blöcke nach, und die linke Uferböschung wurde destabilisiert.
