Analyse des Schadenfalls an der Blockrampe Grande Eau

Autor(en): **Semadeni, Nadia / Tognacca, Christian / Bezzola, Gian Reto**

Zeitschrift: **Wasser Energie Luft = Eau énergie air = Acqua energia aria**

Band (Jahr): **96 (2004)**

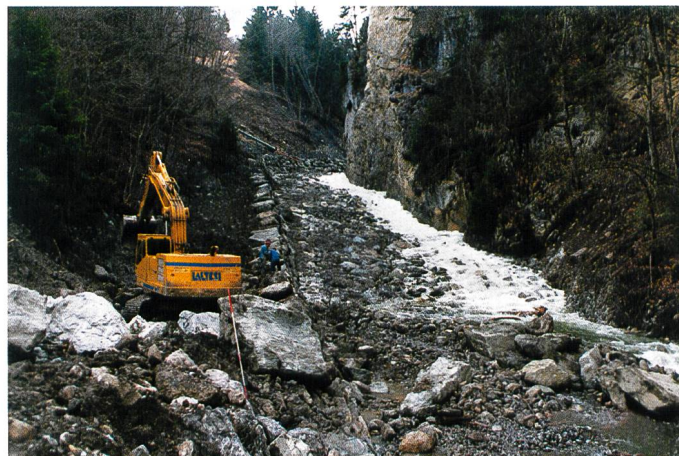
Bild 2 zeigt einen Überblick über die realisierte Rampe im Bereich flussabwärts der Linkskurve. Das Gerinne wurde auf eine mehr oder weniger einheitliche Breite von 12 m ausgebaut und eine Mauer am Fuss des Rutschhangs erstellt. Gut sichtbar ist das Quergefälle, welches die Rampe im Bereich der Querriegel 4 bis 6 aufweist. Eine Übersicht des realisierten Bauwerks ist Bild 3 zu entnehmen.

Bild 2. Blockrampe und rechtsufrige Mauer im verbreiterten unteren Teil im Jahr 1989, Blick von der Gegenschwelle flussaufwärts (Foto: J.-P. Zuppiger).

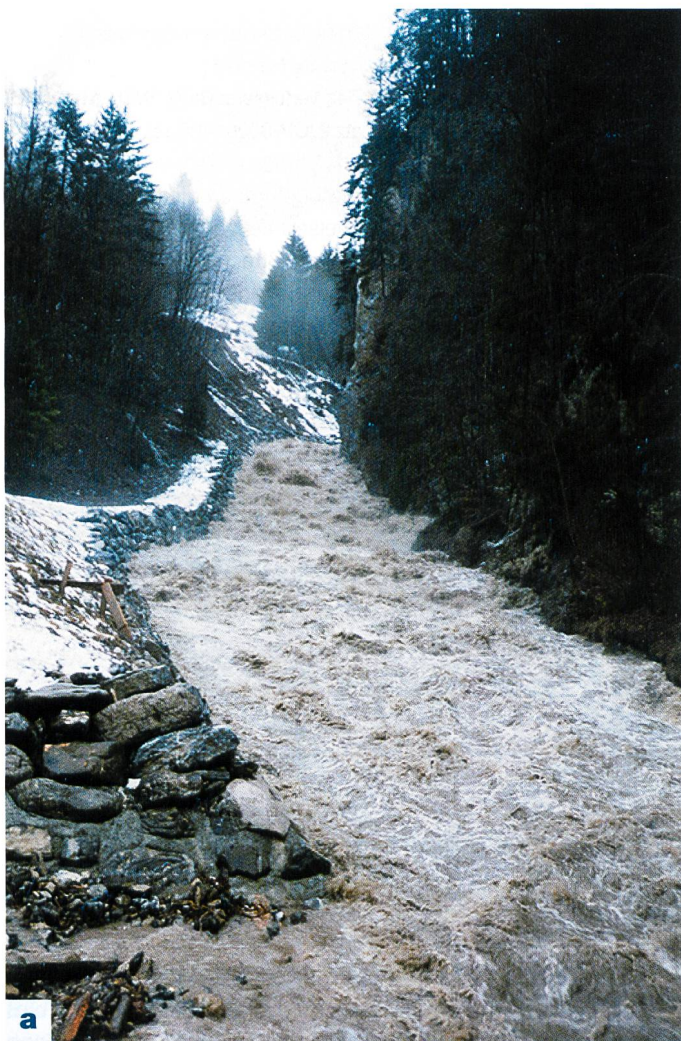
Während des Hochwassers vom Mai 1999 mit einem maximalen Abfluss von $52 \text{ m}^3/\text{s}$ wurden eine grosse Anzahl von Blöcken aus dem Rampengefüge erodiert und die Querriegel teilweise beschädigt (Bild 4a). In der oberen flachen Strecke bis zur Linkskurve waren keine Schäden aufgetreten. Diese waren vor allem auf der linken Gerinneseite auf einer Länge von zirka 70 m zwischen den Querriegeln 4 und 7 zu verzeichnen. Die Schäden bestanden aus der direkten Erosion von Blöcken, dem Einsinken von Blöcken und

Bild 4. Hochwasserereignis vom Mai 1999; a) bordvoller Abfluss, Blick gegen die Fliessrichtung; b) Schäden im Bereich der Linkskurve, Blick in Fliessrichtung; c) Übersicht über die Schäden im unteren Rampenteil, Blick von der Gegenschwelle gegen die Fliessrichtung.

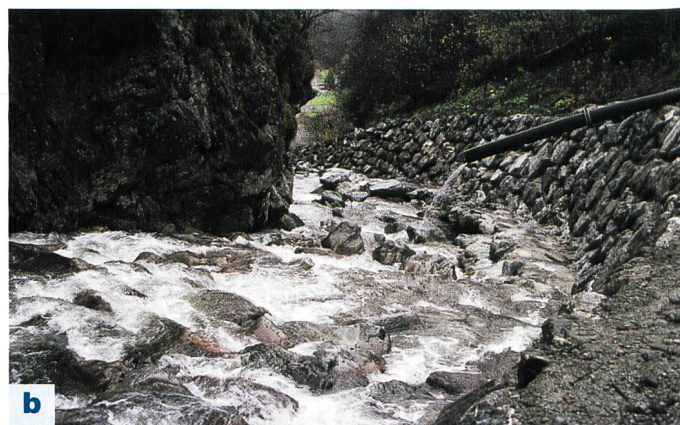
dem Abtrag von Blöcken aus der obersten Lage der Querriegel (Bild 4b). Die erodierten Blöcke wurden im Bereich des letzten Querriegels und der Gegenschwelle abgelagert. Die direkte Erosion von Blöcken führte zwischen den Querriegeln 4 und 6 zu einer Reduktion des Gefälles. Wie aus Bild 4c ersichtlich ist, wirkten diese Querriegel nun als Abstürze. Weiter führte das Hochwasser zur Erosion von Blöcken aus der Ufermauer bei

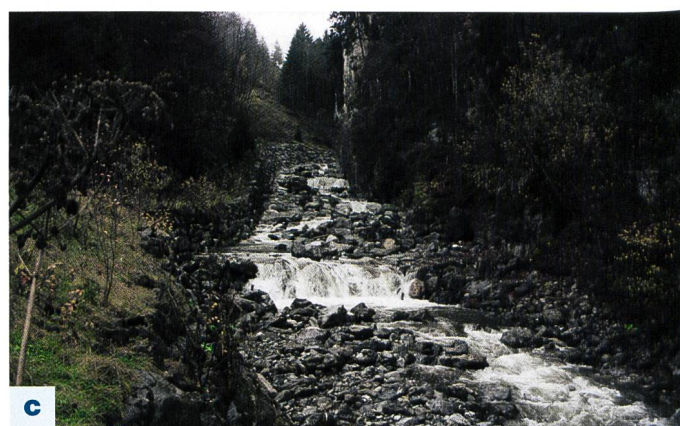
der Gegenschwelle und zur Vertiefung des bereits bestehenden Kolks flussabwärts der Gegenschwelle.

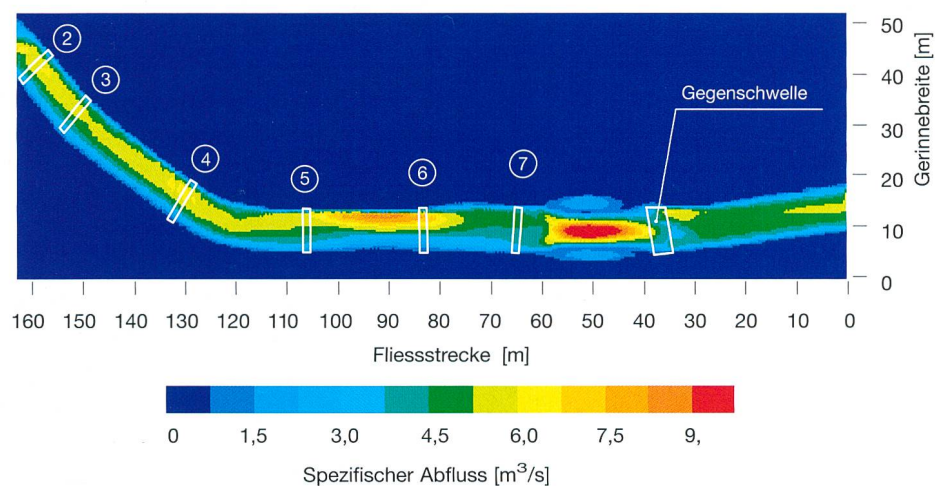
Die Resultate der Berechnung zeigen, dass der Abfluss nicht homogen über die Breite der Rampe verteilt ist (und somit keine eindimensionalen Strömungsverhältnisse herrschen) und es insbesondere durch das Quergerinne und den Kurveneffekt lokal zu stark erhöhten spezifischen Abflüssen und somit erhöhten Belastungen kommt (Bild 6). Die tatsächlich auftretenden spezifischen Abflüsse sind praktisch gleich gross, wie der mit der Gleichung [1] bestimmte Grenzabfluss für die direkte Erosion. Das Hochwasserereignis vom Mai 1999 mit einem maximalen Abfluss von $52 \text{ m}^3/\text{s}$ reichte aus, um lokal spezifische Belastungen zu erreichen, welche aufgrund der eindimensionalen Bemessung erst bei einem Abfluss von $90 \text{ m}^3/\text{s}$ zu erwarten waren.

Bild 6. Berechnete spezifische Abflüsse für einen Abfluss von $52 \text{ m}^3/\text{s}$.
