Artikel: Sanierung der Staumauer Muslen
Autor: Zuglian, Reto / Klemenz, Werner / Baumann, Remo
DOI: <https://doi.org/10.5169/seals-941759>

Sanierung der Staumauer Muslen

Die Staumauer Muslen der gleichnamigen Kraftwerksanlage liegt zwischen Amden und dem Walensee und wurde 1908 als Schwergewichtsmauer erstellt. In den Jahren 1980–1982 wurde sie um knapp 6 m erhöht. Die St. Gallisch-Appenzellischen Kraftwerke AG (SAK) sind die Betreiber dieser 29 m hohen und 55 m langen Schwergewichtsmauer.

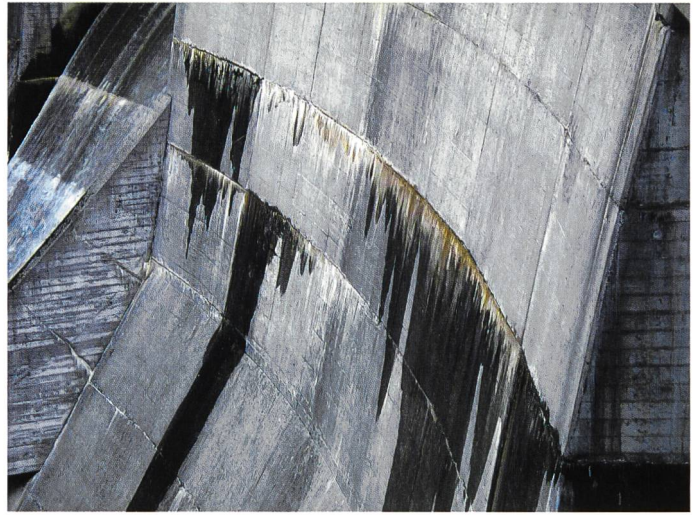
Bild 4. Wasseraustritt auf der Luftseite.

Für die überraschende Tatsache, dass nach der Füllung Ende Mai 2004 – im Gegensatz zu den früheren Leerungen des Speicherbeckens (2001, 1998) – erhöhte, von einem Austrag von Feinmaterialien (Silt) begleitete Wasseraustritte aus der Mauer auftraten, können folgende Ursachen verantwortlich sein:

- Bei den periodischen Leerungen alle drei Jahre steht das Becken nur kurze Zeit leer. Es kann keine Austrocknung der Risse erfolgen. Im Frühjahr 2004 dauerte die Entleerung, bei weitgehend trockenem Wetter, bedeutend länger. Dabei war eine fortschreitende Austrocknung der Mauerrisse und vor allem des in ihnen abgelagerten Materials möglich, wobei das Material etwas an Volumen und Konsistenz verlor.
- Bei der anschliessenden Füllung des Stausees bestanden daher geringe offene Fliesswege, die zu höheren Wasserflüssen als im Normalfall führten. Gleichzeitig ermöglichte die erhöhte Fliessgeschwindigkeit des Wassers eine Erosion der Kolmationierung der Risse, was zu einer Erhöhung der Wasserflüsse und weiteren Zunahme der Erosion führte. Es musste davon ausgegangen werden, dass die Risse weitgehend freigespült wurden.

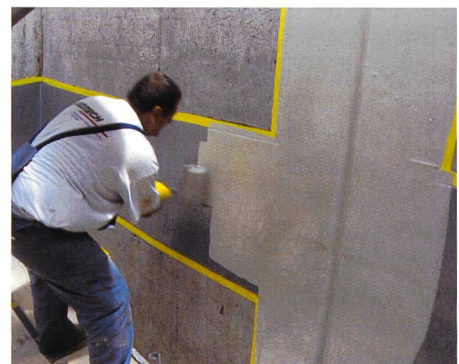
Bild 5. Sanierung der Risse.

Die Aufnahmen der Risse zeigten, dass sie praktisch horizontal durch das Mauerwerk verlaufen. Die Sicherheit der Talsperre reduzierte sich dadurch unwesentlich. Aufgrund der starken Wasserführung der Risse konnte allerdings eine erneute Kolmatierung der Risse nicht garantiert werden. Im Weiteren konnte nicht vorausgesagt werden, wie das Verhalten der Mauer infolge der starken Wasserführung im Winterhalbjahr aussehen würde. Vom Standpunkt des Unterhaltes her gesehen waren die Risse ganz klar als schlecht zu beurteilen.

Damit die Mauer sich auch langfristig wieder einwandfrei verhält, mussten die Wasserabflüsse in und durch die horizontalen Risse gestoppt werden. Nach dem Einstau im Anschluss an die Sanierungsarbeiten sollte ein Verhalten erreicht werden, das innerhalb der Bandbreite der früheren Messungen lag.

Damit das Ziel erreicht werden konnte, wurde das bereits bei mehreren Talsperren zur Anwendung gelangte System PP-DAM® gewählt. Dabei handelt es sich um eine vollständig haftende Flüssigfolie, die direkt vor Ort aufgebracht wird. Ausschlaggebend für die Wahl waren die Dampfdurchläss-

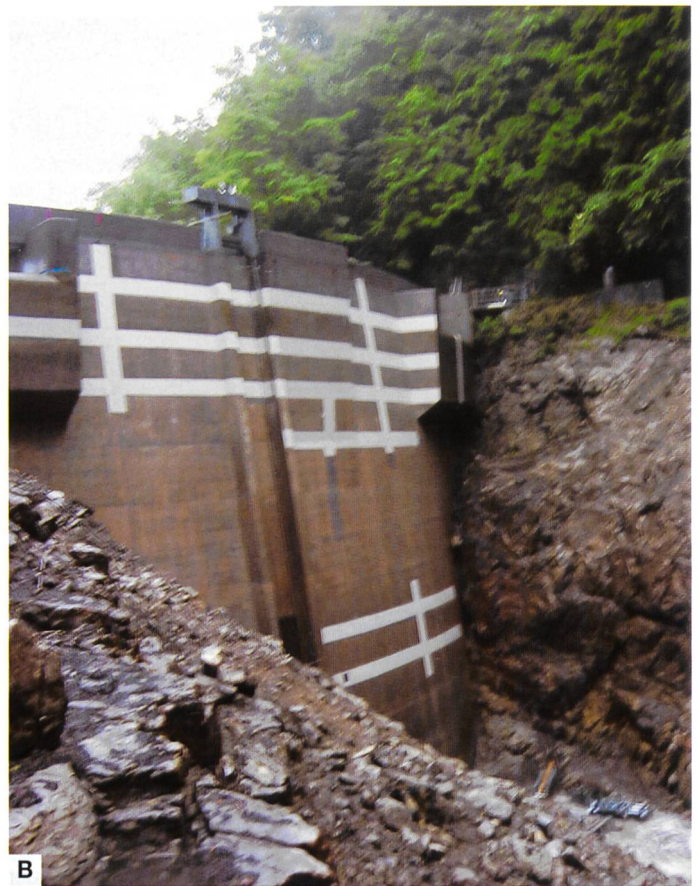
Bild 6. Während (links) und nach (rechts) erfolgter Riss-Sanierung.

Die Bilder 6A und 6B zeigen die Installations- und Ausführungsarbeiten der Firma Iso Permaproof.
