Sanierung der Staumauer Muslen

Zeitschrift: **Wasser Energie Luft = Eau énergie air = Acqua energia aria**

Band (Jahr): **97 (2005)**

■ Reto Zuglian, Werner Klemenz, Remo Baumann

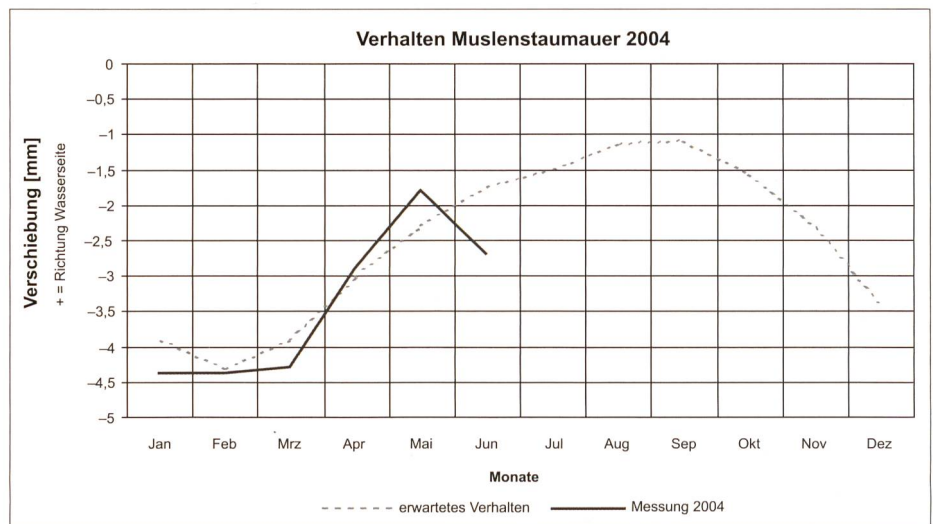
Nach dem Wiedereinstau wurden starke luftseitige Verschiebungen der Mauerkrone gemessen, die ausserhalb der bisher üblichen Messwerte lagen (Bild 1). Zudem zeigten die Etappenfugen und Risse luftseitig eine starke Wasserführung mit einem Austrag von erdigem Material. Die mehrfach wiederholten Messungen bestätigten die luftseitige Verschiebung der Mauerkrone. Schliesslich wurde entschieden, das Becken erneut zu leeren. Während der Absenkung wurden insgesamt acht Messungen durchgeführt. Bild 2 zeigt die Bewegung der Mauerkrone während der Absenkungsphase. Ein direkter Zusammenhang der Kronenbewegung mit dem Stauspiegel im Becken ist klar ersichtlich.

Bild 1. Aussergewöhnliche Verschiebungen, beobachtet an der Staumauer Muslen im Frühjahr 2004.

Während die Messungen vom 2. April 2004 (volles Staubecken) und vom 27. April (leeres Staubecken) noch ein «normales» Verhalten aufwiesen, zeigte die zwei Tage nach der Füllung des Beckens durchgeführte Messung vom 2. Juni 2004 Werte weit ausserhalb des zu erwartenden Bereichs.

Wie oben ausgeführt, hängt die gegenüber den früheren Jahren verstärkte Radialbewegung nach dem Wiedereinstau Ende Mai 2004 mit der Zunahme des Auftriebes in den ausgewaschenen Betonfugen und Rissen zusammen. Die Messungen am 11. Juni 2004 bei der erneuten Leerung des Beckens zeigten gleich laufend mit der Absenkung des Wasserspiegels einen Rückgang der luftseitig gerichteten Radialverschiebungen, sodass bei der vollständigen Leerung Werte erreicht wurden, die im Rahmen der früheren Beobachtungen bei entsprechenden Betontemperaturen und gefülltem See liegen.

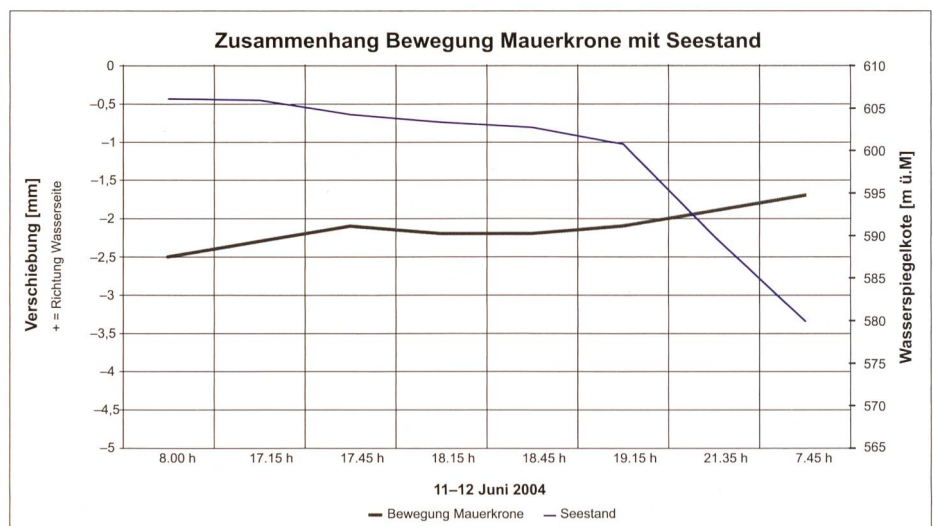
Bild 2. Verschiebungsmessung während der Absenkung vom Juni 2004.

liche thermische Einflüsse lassen die Messwerte ebenfalls nicht erklären. Hingegen zeigen die Messungen vom 11. und 12. Juni während der erneuten Entleerung des Staubeckens einen klaren Zusammenhang mit dem Wasserspiegel im Becken. Dieser Zusammenhang war bis zu den unteren Rissen praktisch linear, was auf einen kausalen Zusammenhang zwischen Stauziel und den wasserseitigen Rissen und Fugen schliessen liess. Da die Risse entlang der Betonierfugen markant durchlässiger sind als vor der Leerung im Frühjahr 2004, konnte das geänderte Bewegungsverhalten auf einen gegenüber früher grösseren Einfluss des Auftriebes zurückgeführt werden.

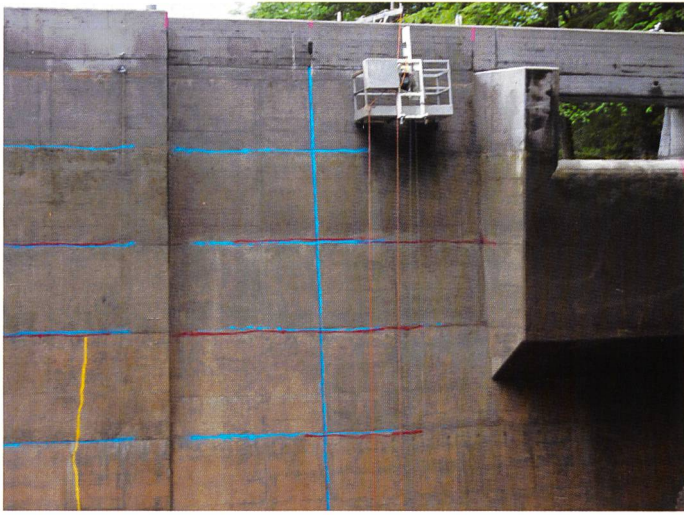
Bild 3 zeigt das wasserseitige Rissbild. Die beiden Risse im unteren Teil der Mauer dürften sich auf den neuen Mauerteil

beschränken und sich nicht im alten «Mauerkern» (Bruchsteinmauerung) fortsetzen, stehen doch diesen zwei Rissen keine entsprechenden Wasseraustritte auf der Luftseite gegenüber. Der kürzeste Fliessweg des eindringenden Wassers verläuft entlang der Kontaktfläche alter/neuer Beton nach oben bis zu einer durchgehend offenen Betonierfuge im neuen, oberen Mauerteil. Da die Mauer einen Dichtungsschleier aufweist, ist eine Umläufigkeit durch den Fels wenig wahrscheinlich. Auch wurden unterhalb der Mauer keine auf Umläufigkeiten im Felsuntergrund hinweisenden Wasseraustritte beobachtet.

Bild 3. Aufnahme der Wasserseite der Mauer mit Rissen.

– einer steilen, subvertikalen rechten Flanke steht eine flachere linke Flanke gegenüber – ergibt sich eine unterschiedliche Gesamtbelastung des unterliegenden Gebirges. Weiter wirken sich geringe Setzungen in der linken Flanke stärker auf die Mauer aus. Die bedeutendsten Horizontalrisse sind im oberen, neuen Mauerteil entlang von Betonierfugen ausgebildet. Weiter kommen einzelne Vertikalrisse geringerer Ausdehnung vor. Bei einer geringen Setzung der Fundation der linken Flanke ist die Bildung von Rissen oberhalb der Engstelle (= untere Horizontalrisse), von geringen Vertikalrisse infolge der Setzung des linken Mauerteils und von Horizontalrisse im oberen Mauerteil (infolge geringerer Setzung der Mauer am linken Mauerende) zu erwarten. Die Risse hängen also mit einer geringfügigen Setzung nach der Erhöhung der Mauer zusammen, die bereits kurz nach dem Ersteinbau der erhöhten Mauer stattgefunden hat.

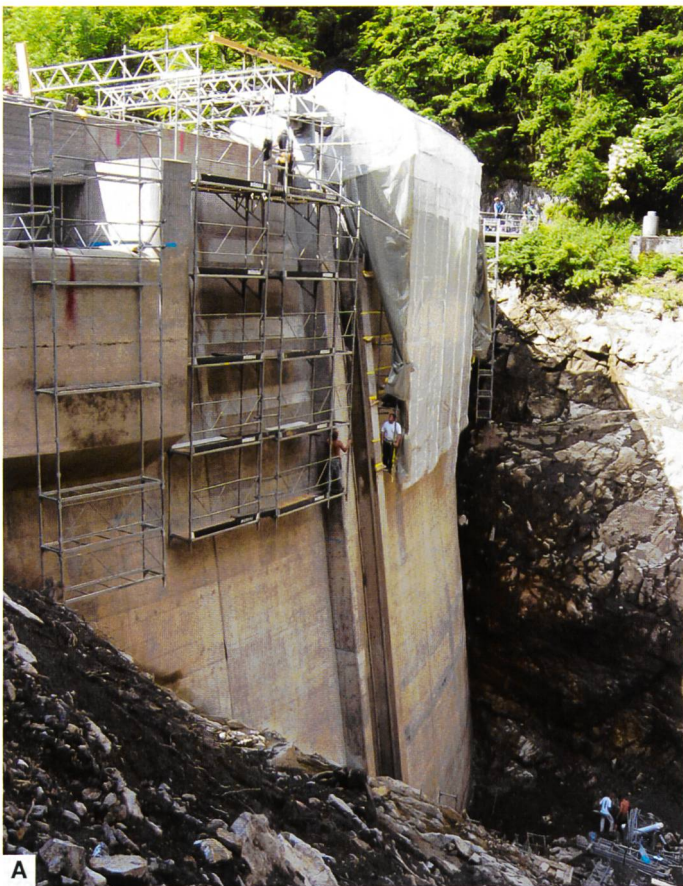
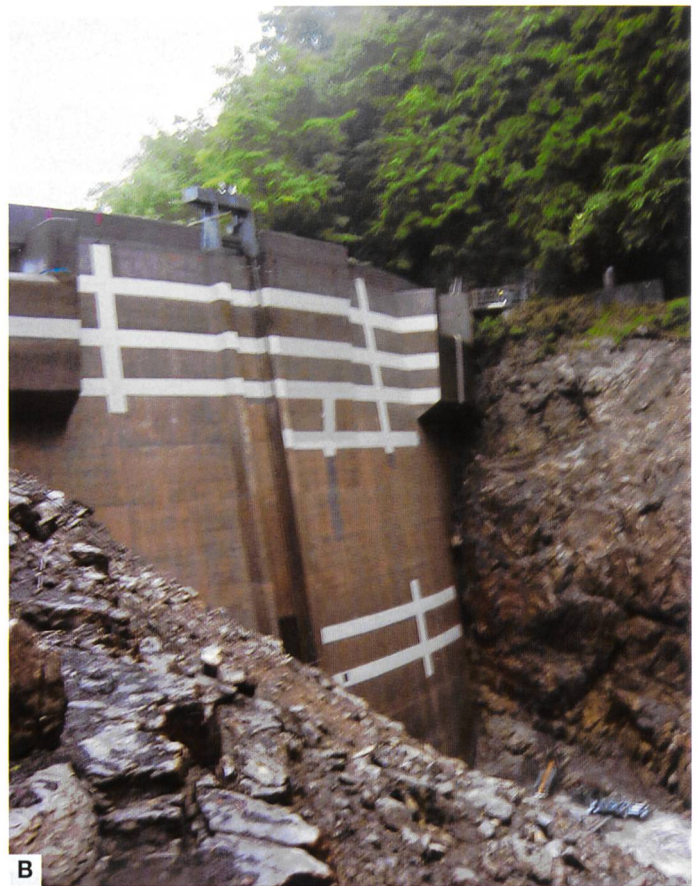
Bild 6. Während (links) und nach (rechts) erfolgter Riss-Sanierung.

Die Bilder 6A und 6B zeigen die Installations- und Ausführungsarbeiten der Firma Iso Permaproof.

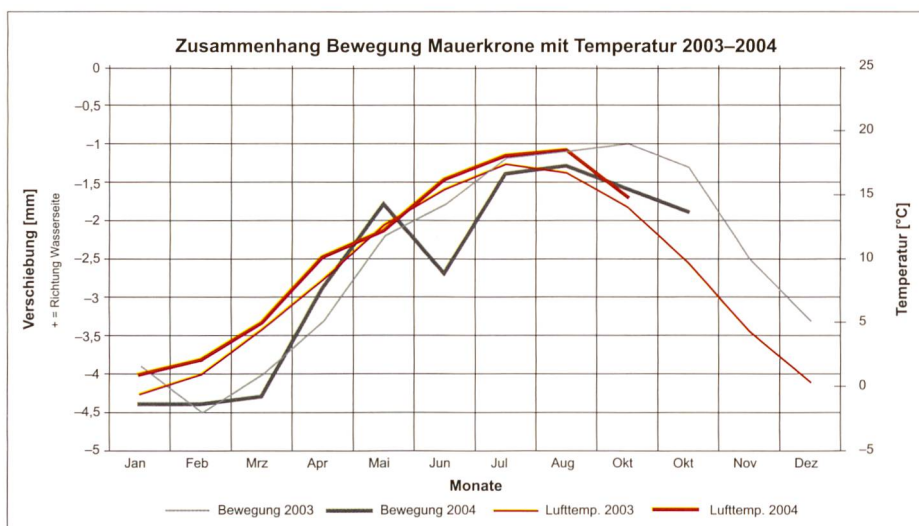
Nachdem die Risse entsprechend behandelt wurden, fand der erneute Einstau der Mauer statt. Sowohl die ersten Beobachtungen und Messungen als auch die heutigen Werte zeigen ein normales Verhalten (Bild 7). Mit der gewählten Lösung war es möglich, die Mauer innerhalb kürzester Zeit zu sanieren und wieder ein normales Verhalten der Kronenbewegungen zu erreichen.

Bild 7. Beobachtete Verschiebung nach Sanierung der Mauer.
