Zeitschrift: **Wasser Energie Luft = Eau énergie air = Acqua energia aria**

Band (Jahr): **101 (2009)**

Umleitbauwerk zur Korrektur des Gerinneverlaufs im Illgraben

■ Geobru gg AG

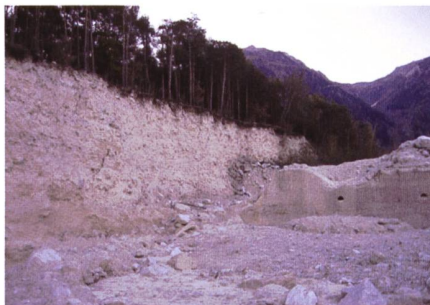
Ca. 600 m gerinneaufwärts von der Brücke der Kantonsstrasse bei Susten/Leuk umflossen Murgänge und Hochwasserabflüsse die vorhandene alte Betonsperre und erodierten zunehmend Material an der in Fliessrichtung rechten Böschungsfanke. Es bestand die Gefahr weiterer Erosion durch die dauerhafte Verlagerung des Gerinneabflusses und einer längerfristigen Gefährdung des nahe liegenden Campingplatzes der Gemeinde Leuk. Um dies zu unterbinden, wurden von der Geobru gg AG aus Romanshorn zwei Ringnetzbarrieren in zwei Bauabschnitten errichtet.

Bild 1. Beschädigte Betonsperre.

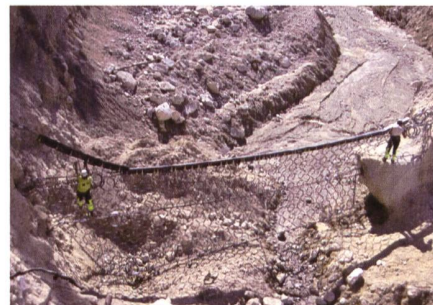
Bild 2. Installation der ersten Ringnetzbarriere.

Im ersten Bauabschnitt wurde eine Barriere im freigespülten Bereich zwischen Sperre und erodierter Böschungsfanke installiert. Diese wurde durch einen nachfolgenden Murgang verfüllt und sorgte für ein gleichmässiges Sohlenniveau hinter der Betonsperre. Im zweiten Bauabschnitt wurde eine Barriere mit schräger, Richtung Betonsperre abfallender, oberer Seilführung errichtet, um den Murgang und Hochwasserabfluss wieder über die alte Sperre umzulenken. Das Gerinne fliesst nach der Auffüllung der zweiten Ringnetzbarriere wieder über die Betonsperre, und die beiden Ringnetzbarrieren bleiben als permanentes Bauwerk verfüllt im Bachbett.

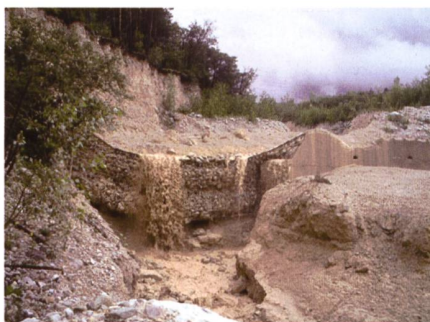
Bild 3. Natürliches Murgangereignis verfüllt die Ringnetzbarriere des ersten Bauabschnittes.

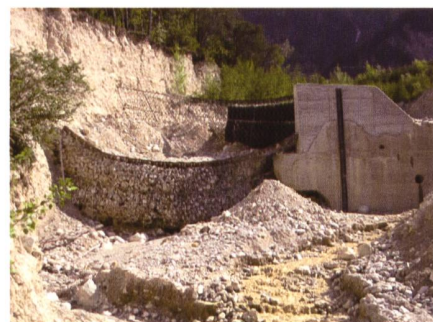
Bild 4. Installation der zweiten Ringnetzbarriere zur Vervollständigung des Umleitbauwerkes.

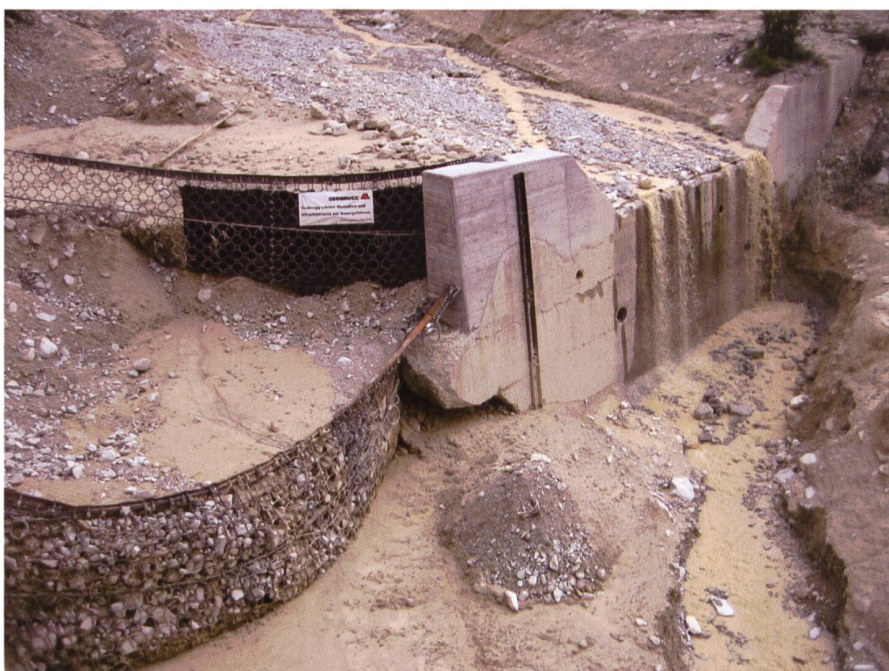
Bild 5. Das Wasser fliesst wieder über die Betonsperre, und die rechte Uferböschung ist vor Erosion geschützt.
