# Schäden an Stauanlagen und Flusskraftwerken infolge des Wenchuan-Bebens vom 12. Mai 2008 in China

R. Peter Brenner, Martin Wieland

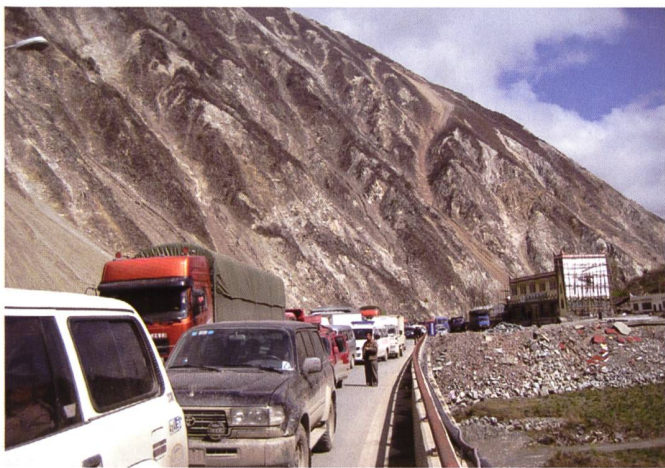
**Bild 3. Durch Massenbewegungen zerstörte Vegetation an den Talflanken.**

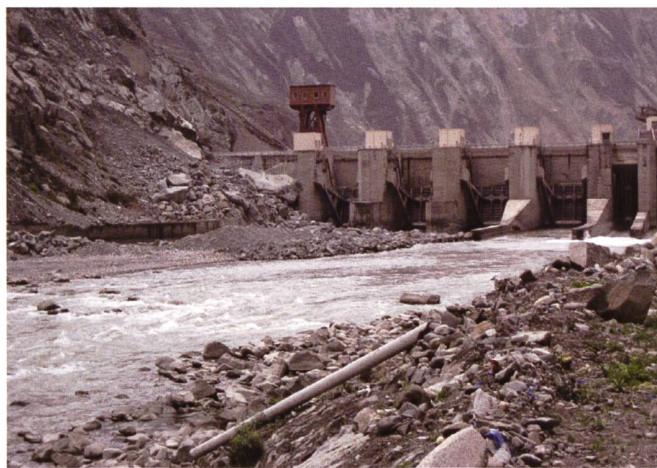
**Bild 4. Wehr des Flusskraftwerkes Futan.**

Ein gutes Beispiel für Schäden an einem Flusskraftwerk, und speziell infolge Massenbewegungen, ist das 31 m hohe und 190 m lange Futan-Wehr über den Minjiang-Fluss im Wenchuan-Bezirk (Bild 4). Es hat vier Segmentschützen, eine Gleitschütze zur Sedimentspülung und eine Schütze für Geschwemmselablass. Die installierte Leistung ist 4×90 MW und das Stauvolumen beträgt rund 3 Mm<sup>3</sup>. Das Wehr ist auf Alluvionen fundiert. Die Anlage wurde für einen Intensitätsgrad VIII bemessen.

Im Schadensbild dominierten die Auswirkungen von Felsstürzen. Das rechte Widerlager grenzt an einen über 200 m hohen Felskopf. Ein Teil dieser Felsmasse ist beim Erdbeben zusammengebrochen. Die herunterrollenden Felsblöcke und Steine haben eine Stützmauer zum Kippen gebracht, einen Pfeilerkopf im Unterwasser gespalten und in einem weiteren massiven Pfeiler einen durchgehenden Schubriss verursacht (Bilder 5 und 6). Die Wehrkrone wurde durch herabstürzende Felsblöcke teilweise beschädigt. Die Räumlichkeiten mit den Kontrolleinrichtungen über den Schützen wurden zum Teil stark in Mitleidenschaft gezogen. Hingegen erlitten die Schützen und deren Auflager praktisch keinen Schaden. Die Schütze für den Einlauf in den Zuleitungstollen wurde jedoch von Steinen getroffen und beschädigt. Andere Schäden, die noch sichtbar waren, umfassten kleinere Risse in Betonstrukturen (Wände, Treppen, usw.). Im Zuleitungstollen entstanden ebenfalls geringfügige Schäden (Risse). Die Zentrale wurde nicht

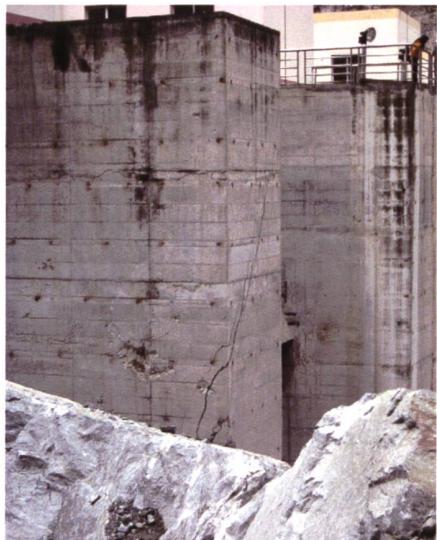
**Bild 5. Futan: Schubbiss (vermutlich durch Steinschlag) an einem der Wehrpfeiler.**

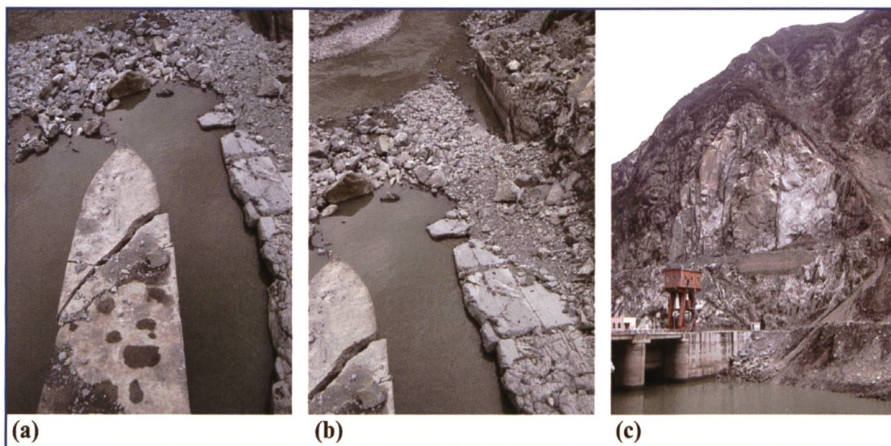
**Bild 6. Futan: (a) von Felssturz gespaltener Pfeilerkopf, (b) eingestürzte Stützmauer und (c) abgebrochene Felswand am rechten Widerlager.**

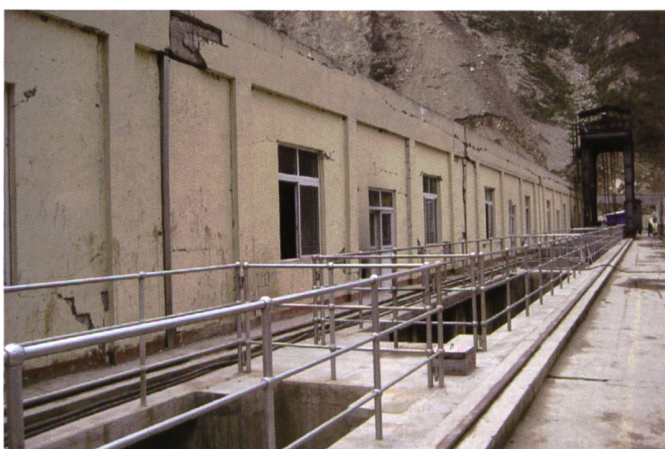
Am Wehr werden gegenwärtig umfangreiche Reparaturarbeiten durch Einheiten der Armee ausgeführt. Das Wehrgebäude mit seinen Einrichtungen zum Bedienen der Schützen ist stark beschädigt worden und zeigt zahlreiche Schubrisse und abgeplatzte Verkleidung (Bild 7). Auch Setzungen und horizontale Verschiebungen sind festgestellt worden. Im Zuleitungstollen entstanden zahlreiche Risse, und aus Wänden und Decke erfolgten Wasseraustritte. An Gehstegen bemerkte man

**Bild 7. Wehranlage Yingxiuwan: Schäden am Wehrbauwerk.**

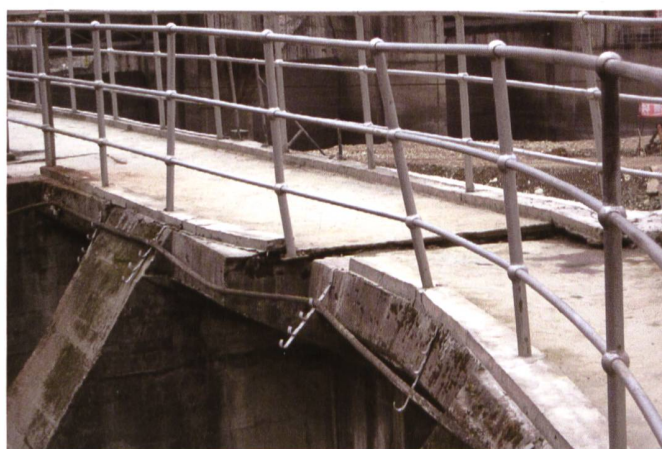
oft kleine differenzielle Vertikalverschiebungen (Bild 8). Zwischen dem Erddamm am rechten Widerlager und der Wehrbrücke ist ein Vertikalversatz von etwa 80 cm (Bild 9) beobachtbar. Auch Schaltanlage und Übertragungseinrichtungen erlitten Schäden.

**Bild 8. Yingxiuwan: Differentielle Bewegungen an Gehsteg-fugen.**

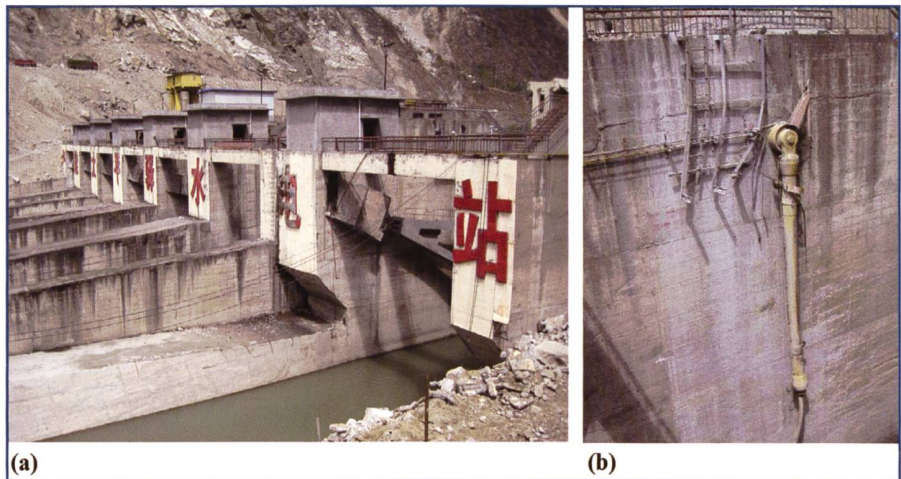
Das dritte Beispiel betrifft das Taipingyi-Flusskraftwerk (Bild 10a). Das Wehr ist 28 m hoch und mit Radialschützen ausgerüstet. Bei dieser Anlage wurden Schützen durch Felsbrocken blockiert. Dies führte zum Überströmen des Wehrs und zur Überflutung des Dieselaggregat-raumes. Eine der Schützen wurde weggerissen (Bild 10b). Im rechtsufrigen Teil der Anlage erfolgten bedeutende Setzungen in der aus Alluvionen bestehenden Fundation. Das Einlaufbauwerk wurde durch Steinschlag stark beschädigt.

**Bild 10.** Wehranlage Taipingyi: (a) Wehröffnung mit Steinschlagschäden, (b) Pfeilerwand beim rechten Widerlager, wo Schütze durch Steinschlag abgerissen und weggeschwemmt wurde.

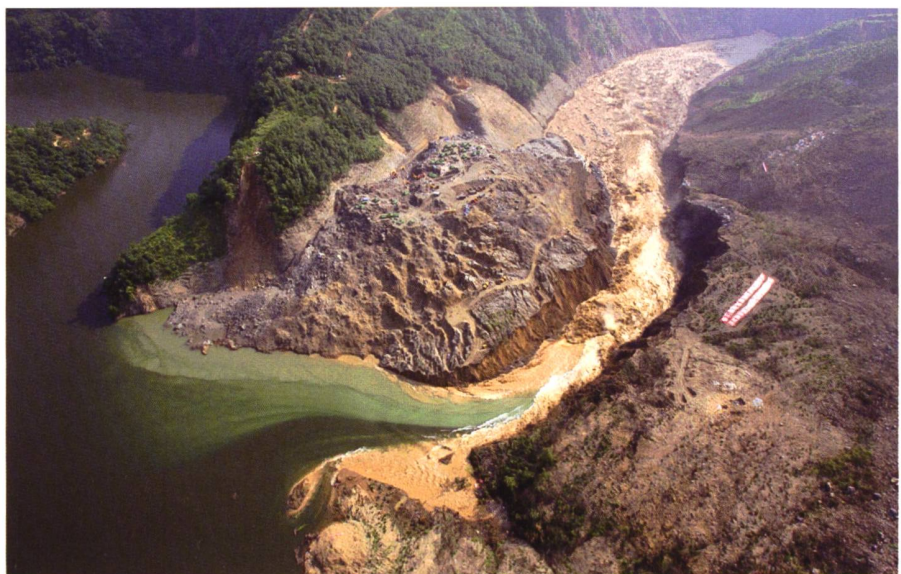
Die zahlreichen Massenbewegungen als Folge der starken Erschütterungen des Haupt- und auch der Nachbeben haben an zahlreichen Stellen auch Flüsse blockiert und dabei ein sekundäres Gefahrenpotenzial geschaffen. Der wohl dramatischste und auch überall publizierte Fall ist der Tangjianshan-Erdbebensee, 3,2 km stromaufwärts der Agglomeration Beichuan (Bild 11). Der See wuchs auf eine Länge von bis zu 9 km, eine Breite von 200–250 m und eine Tiefe von etwa 40 m. Das aufgestaute Volumen betrug etwa 316 Mm<sup>3</sup>. Der Damm selber ist 612 m lang (quer zum Fluss), 803 m breit (entlang dem Fluss) und 82–124 m hoch (Wang et al., 2009).

**Bild 11.** Tangjianshan-Erdbebensee wird durch künstlich geschaffene Hochwasserentlastung auf einem sicheren Niveau stabilisiert.

Für die Gemeinde Beichuan und Umgebung bestand ein grosses Gefahrenpotenzial, welches unverzüglich entschärft werden musste. Zu diesem Zweck wurde eine Hochwasserentlastung durch den Erdbeben gegraben. Da die blockierte Stelle unzugänglich war, wurden Baumaschinen und Arbeiter mittels Helikopter transportiert.

Total wurden durch das Erdbeben 33 grössere Erdbebenseen geschaffen (Bild 2). Einige dieser Seen mussten als gefährlich betrachtet werden, da das Wasser rasch anstieg und ein Überlaufen mit anschliessender Erosion und möglichem Dammbuch befürchtet werden musste. Diese Seen müssen mit einer Hochwasserentlastung stabilisiert werden. Andere Seen, welche flussmorphologisch günstige Bedingungen schaffen, d.h., welche es vermögen, die Flussbettvertiefung zu verlangsamen, können zur Stabilisierung des Längenprofils des Flusses beitragen und auch die Häufigkeit der Massenbewegungen vermindern. Für Seen, bei denen eine Hochwasserentlastung erstellt werden muss, empfehlen die Chinesen ein Stufenprofil mit Zwischenbecken (Wang et al., 2009). Die Stufen bestehen aus Blöcken und Steinen, sind erosionsresistent und stabilisieren den obersten Teil der Hochwasserentlastung. Das treppenför-

mige Längenprofil entwickelt sich mit der Zeit zu einer tiefen Rinne mit wirksamer Energievernichtung. Wichtig ist, dass die Hochwasserentlastung stabil ist, bevor das nächste Hochwasser den See erreicht.
