# Pfarrkirche St. Maria in Nebikon : Dach- und Teilaussenrenovation

# Pfarrkirche St. Maria in Nebikon

## Dach- und Teilaussenrenovation

*Hugo Schlüssel / Stefan Zollinger*

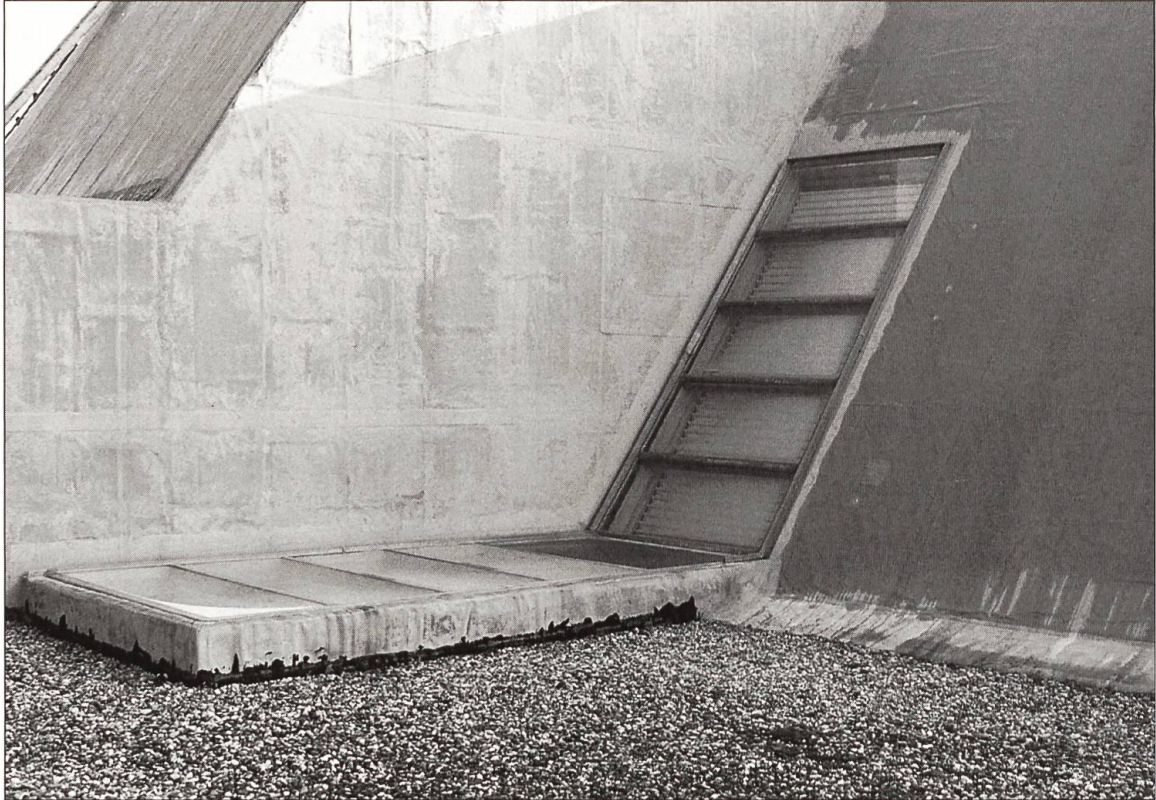
Die detailreiche Dachkonstruktion mit Dachbrüchen, verschiedenen Dachrandabschlüssen, unterschiedlichen Oberlichtern bedurfte der fachtechnisch qualifizierten Abklärung und Prüfung durch mehrere Fachkräfte. Durch die neue Dachkonstruktion und Schattenbildung der Falzkonstruktion des Blechdaches verändert sich die Optik des Dachaufbaus.

*Detailansicht des Kirchendaches (Oberlicht und Betonvordach) vor der Renovation.*

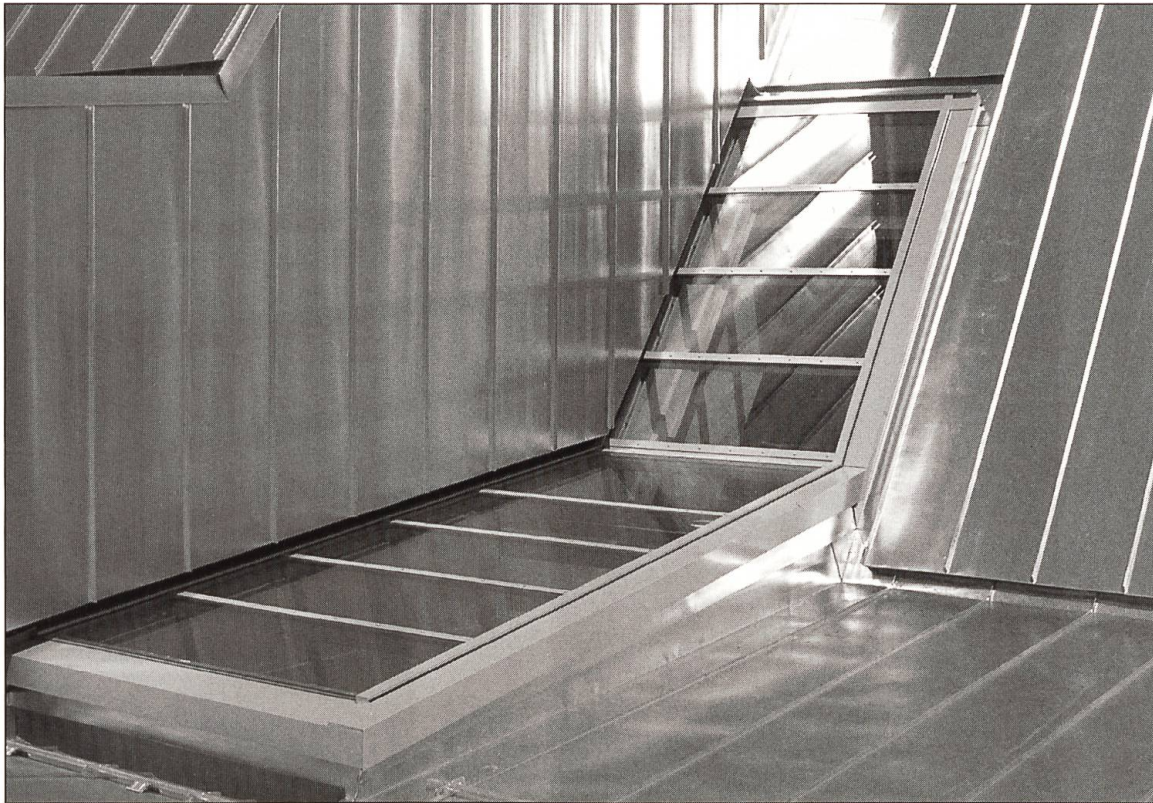
*Nach der Renovation präsentiert sich das Ergebnis: Doppelfalz-Blechdach und ebenes Betonvordach.*

Das neue Dach wurde als doppelt hinterlüftetes Kaltdach konzipiert. Als tragende und formgebende Konstruktion wurden Massivhölzer als Pultdachträger in einer Neigung von sieben Prozent ausgeführt. Damit die unregelmässigen Formen des Kirchendaches ausgemittelt werden konnten, musste ein aufwändiges Schnurrgerüst erstellt werden. Die Übertragung dieser Dachformen auf die Konstruktionshölzer erforderte grosses Vorstellungsvermögen und handwerkliches Geschick von den Zimmerleuten. Auf dem gesamten Dach hat jeder Träger eine andere Form, kein Träger gleicht dem anderen!
