**Zeitschrift:** Wohnen  
**Band:** 62 (1987)  
**Heft:** 9

## Energetische Totalsanierung erfolgreich abgeschlossen

Die Baugenossenschaft Arve hat die Phase II der gesamten Aussensanierung erfolgreich und mit erfreulichem Resultat abgeschlossen. Zur Erläuterung der umfassenden Renovationsaufgabe bzw. der Ursache zu diesem sehr tiefen und kostspieligen Eingriff ist ein kurzer Rückblick notwendig.

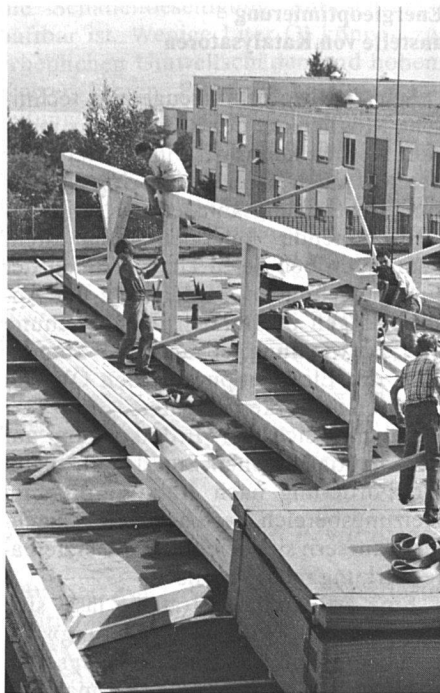
*Zimmerleute beim Aufrichten von Stützen und Balken*

Aufgrund der Grösse des Dachstuhles wurde eine Mittelpfettenkonstruktion gewählt, die ihre Lasten über Stützen und über die möglichen Auflastpunkte auf die Tragkonstruktion des bestehenden Gebäudes abgeben. Die Isolation des alten Flachdaches konnte bestehen bleiben und wurde mit einer zusätzlichen thermischen Isolation und einem begehbaren Boden ergänzt. Die dadurch möglichen Estrichabteile bringen den Mietern einen willkommenen Abstellraum. Die den Mietern zugestandene Bodenbelastung von 100 kg/m<sup>2</sup> belässt eine genügend grosse Sicherheit im Belastbarkeitsbereich der Gebäude. Dazu beigetragen hat auch die Wahl des Eternitbelages, der gegenüber einer Ziegel-

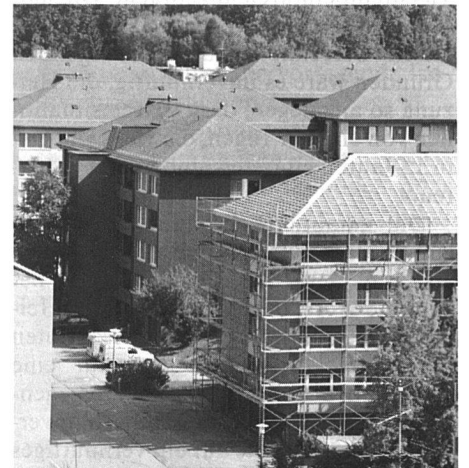
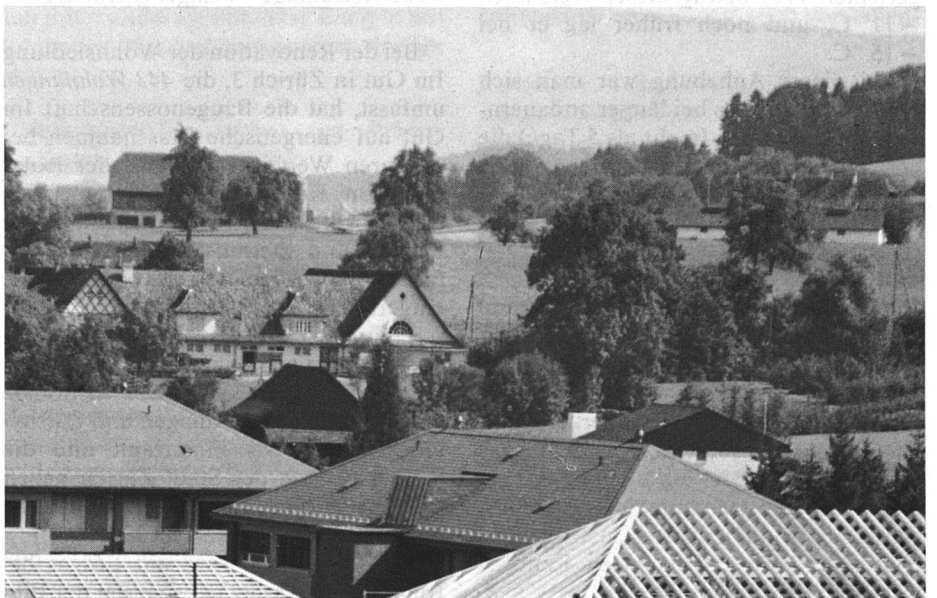
*Oben und unten: Walmdächer und Fassadenfarbkonzept fügen sich jetzt harmonisch in die Landschaft ein und die energetische Totalsanierung brachte hervorragende Ergebnisse.*

Die gestalterischen Entwürfe der Dächer reichten vom Steildach mit Giebelfassaden über Mansardendächer zu Walmdächern. Wie eindeutige Reaktionen aus der Öffentlichkeit zeigten, war die Wahl des Walmdaches als Gestaltungsentscheid richtig. Die Auswahl einer einzigen Dachfarbe bildet einen wichtigen Bestandteil der erzielten Harmonie mit dem früher gewählten Farbkonzept der Fassaden.
