# Gefährliche Faser richtig entsorgen : die Zürcher Genossenschaft Hofgarten entdeckt Asbest an ungewohntem Ort

Autor(en): **Krucker, Daniel**

Zeitschrift: **Wohnen**

Die Zürcher Genossenschaft Hofgarten entdeckte Asbest an ungewohntem Ort

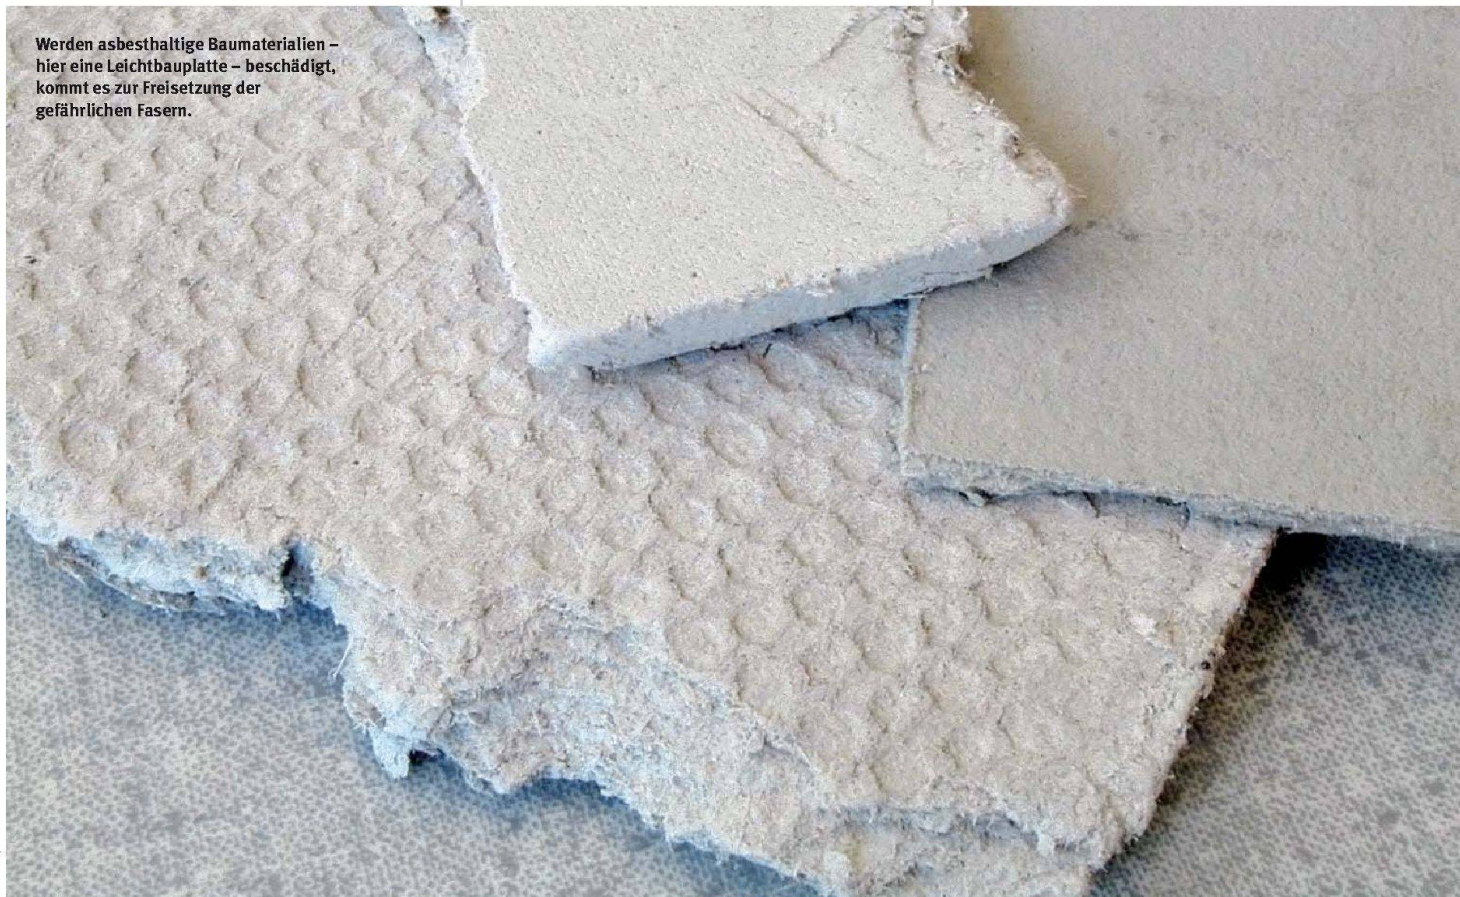
Werden asbesthaltige Baumaterialien – hier eine Leichtbauplatte – beschädigt, kommt es zur Freisetzung der gefährlichen Fasern.

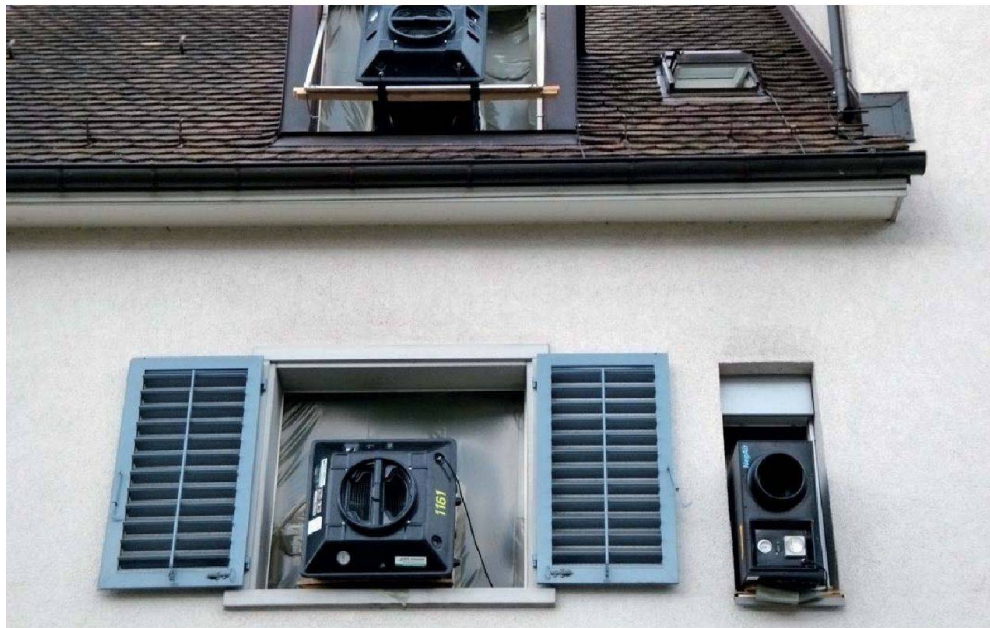
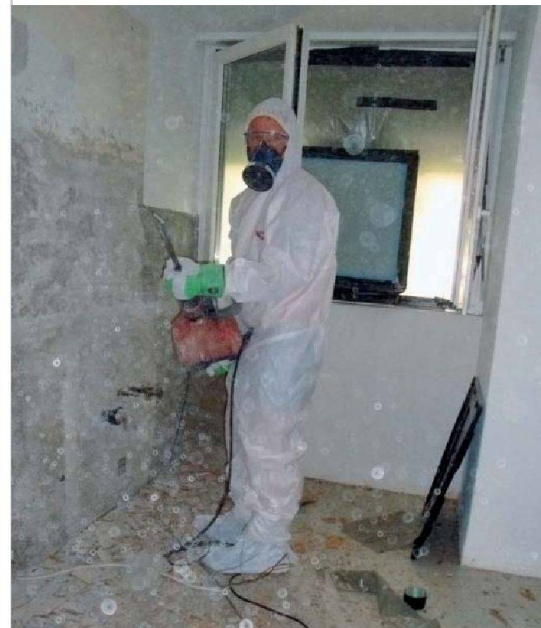
**Asbestsanierung bei der Genossenschaft Hofgarten:** Damit kein Asbest in die anderen Wohnräume gelangte, wurde mit Lüftungen ein Unterdruck erzeugt. Bei der Entsorgung tragen die Arbeiter komplette Schutzkleidung.

den Küchen und Bädern wurde vom spezialisierten Unternehmen ein Unterdruck erzeugt. Dadurch gelangten keinerlei schädliche Partikel in die anderen Zimmer. Die Asbestfasern wurden durch ein Lüftungssystem direkt in Säcke abgesogen und fachgerecht entsorgt. Eine Wohnung war in der Regel nach ein bis zwei Tagen vom Asbest befreit. Danach folgte eine Kontrolle mit Hightech-Geräten.

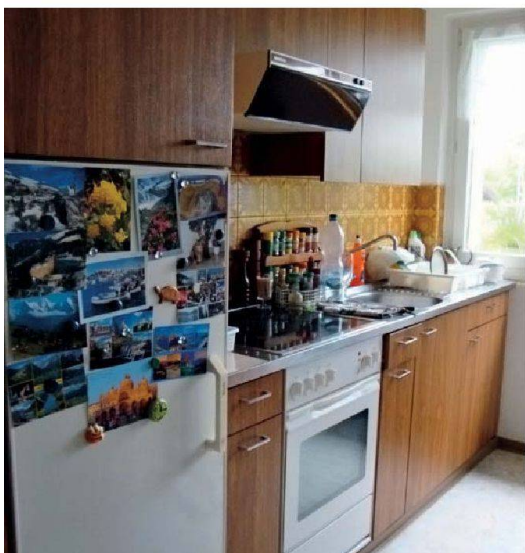
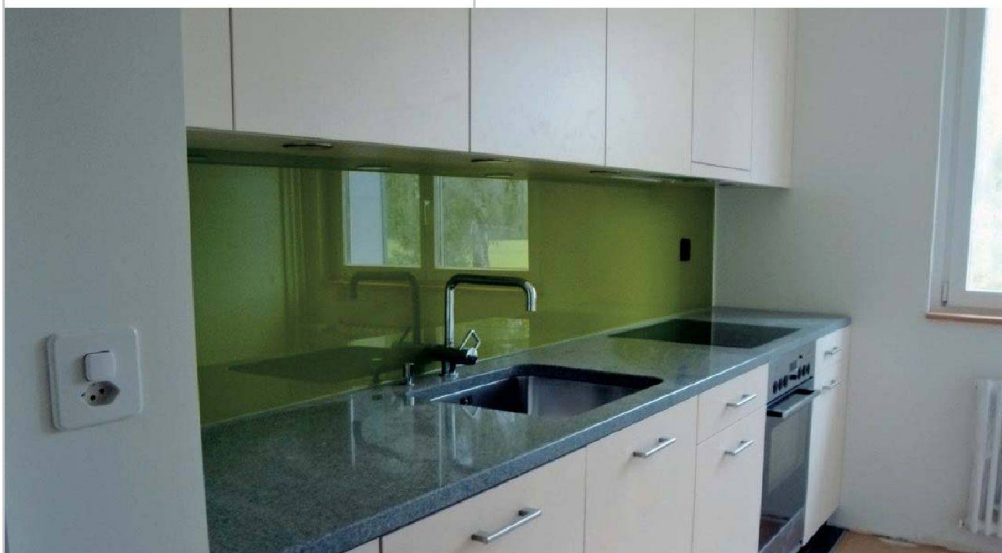
**Vorher – nachher:**  
Die Küchen mit den asbesthaltigen Materialien sind inzwischen vollständig erneuert worden.
