Artikel: Untersuchungen in der St. Mangenkirche in St. Gallen

Autor: Fiechter-Zollikofer, Ernst

Untersuchungen in der St. Mangenkirche in St. Gallen

VON ERNST FIECHTER-ZOLLIKOFER

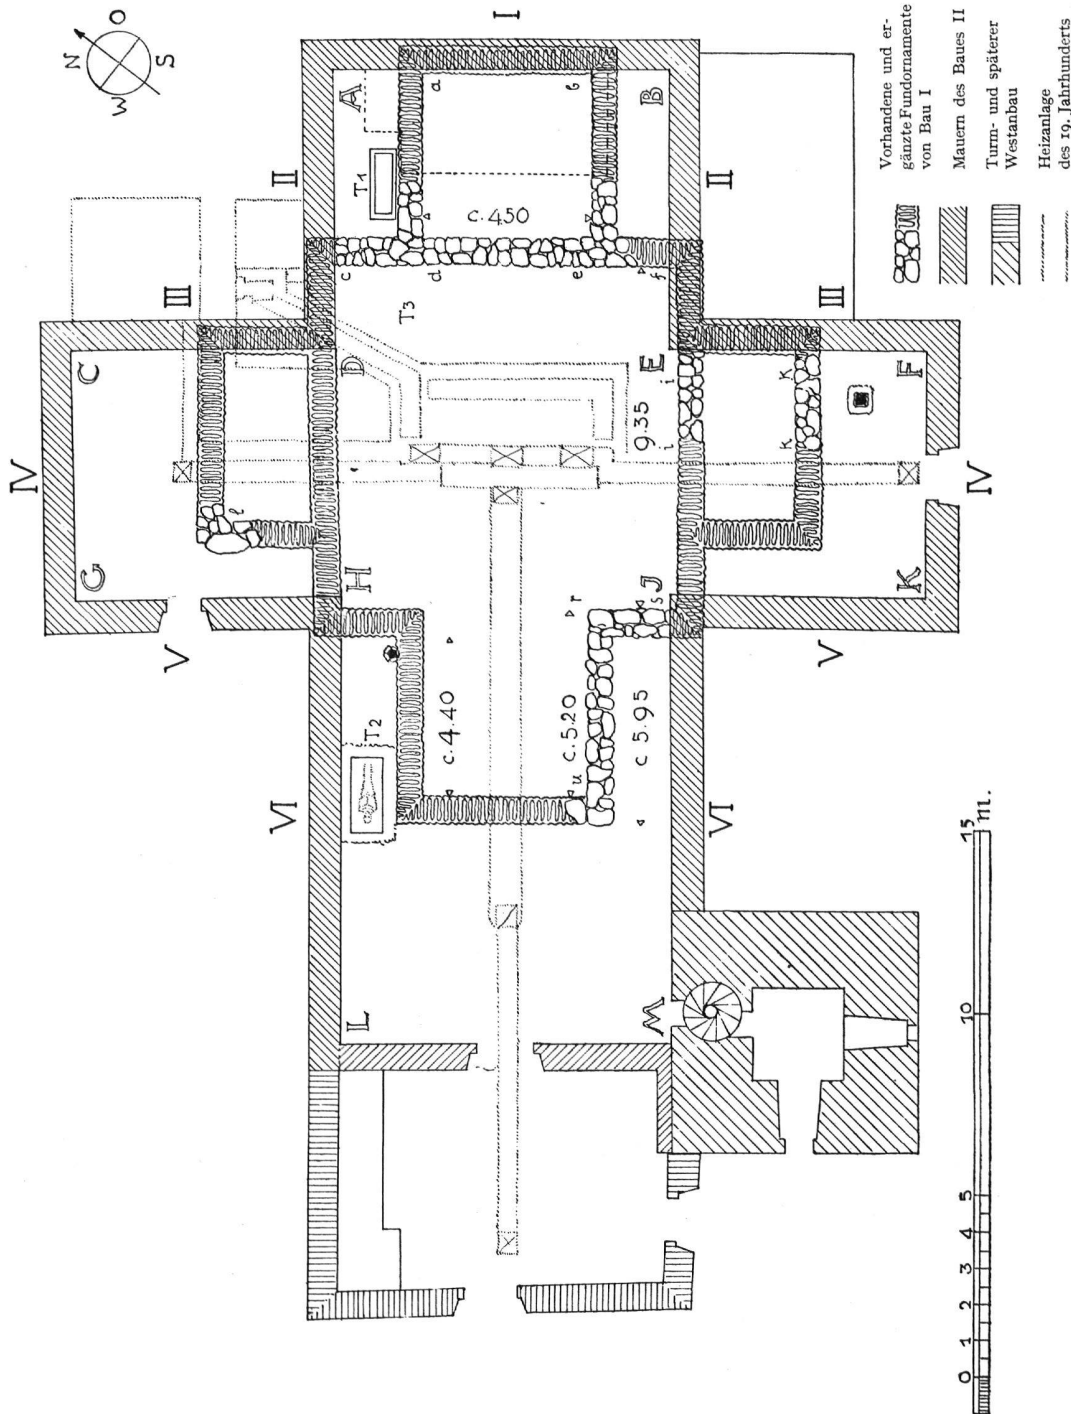
Abb. 1. Grundriß der St. Magnus-Kirche (St. Mangen) in St. Gallen, mit Eintragung der aufgedeckten Mauerzüge.

Ein Graben entlang der Mauer V s ergab nahe der Ecke einige nicht in situ liegende, große Kieselbrocken. Die Fundamentsohle liegt an der Ecke J bei etwa 0,95 m unter dem angenommenen Nullpunkt (am heutigen Westeingang). An der Ecke K ist der gewachsene Boden merklich tiefer, etwa bei -1,40 m. Funde ergaben sich

Wiederum findet sich älteres Mauerwerk unter dem Boden im Chorquadrat. In einem Abstand von etwa 2,20 m von der Ecke *B* durchzieht eine Quermauer *c-d-e* den Raum in einer Breite von 0,75 m. Bei *e* ist sie abgebrochen; ihre Fortsetzung nach *f* unter die Südwand *II* des Chors ist gesichert. Von dieser Quermauer zweigen nach Osten zwei Mauerzüge ab: *a-d* und *b-e*.

Durch den Schacht für die Orgel ist das östliche Ende beider Mauern zerstört worden. Alle Teile sind einheitlich angelegt, aus großen Brocken und Findlingen ohne Mörtel. Sie entsprechen genau den Resten *i-i* und *k-k*. (Abb. 1, Tafel 21 d und e, Tafel 22 a). Bei *c* bindet das Kieselmauerwerk unten an das Fundament der Chor-Nordwand *II* an. Man sieht da, daß die gleichen großen kieseligen Steine mit den grob behauenen vermischt, nun durch Mörtel verbunden sind. Es wurde also hier der ältere Bestand für die Fundamentierung des jetzigen Mauerwerks mitbenützt. Außerhalb ist eine Baufuge zwischen dem Fundament der Chor-Nordwand *II* und dem Mauerzug *c-d-e*.

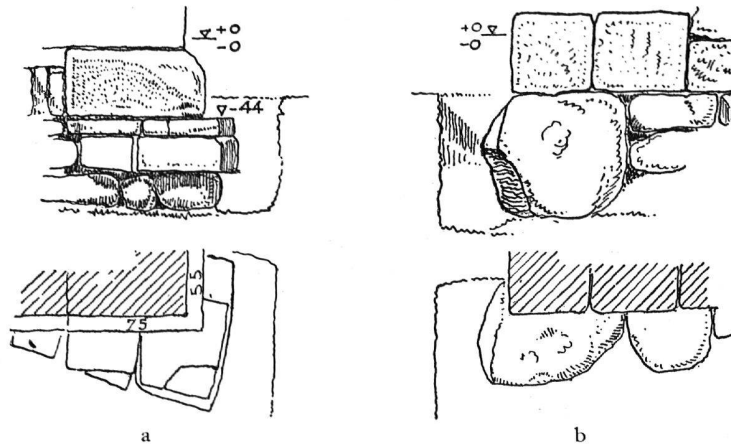
Abb. 2. Fundament an der Ecke J

Abb. 3. Desgl. an der Ecke H

hier nicht. Doch konnte eine frühere Fußbodenschicht festgestellt werden bei etwa -0,25 m. Auf dieser fanden sich weiterhin im südlichen Querschiff noch rote, nachmittelalterliche Tonfliesen. Das Fundament von V s besteht aus roh hergerichteten, bald mehr, bald weniger lagerhaften Steinen in grobem Mörtelverband. Sorgfältig behauene Steine kommen darin nicht vor. Einzelne Stücke ragen unregelmäßig heraus, so besonders an der Ecke J. Es sind da größere platte Steine auf das darunter zurücktretende Mauerwerk gelegt, in dem kieselig runde Klötze liegen. So ist verschiedenstes Material nebeneinander verwendet, ohne daß daraus etwa verschiedene Bauperioden zu erschließen wären. Die Verstärkung an der Ecke (Abb. 1, 2 und 3) deutet darauf hin, daß darunter Reste von älterem Gemäuer liegen.

Das bestätigte der Befund an der Ecke H, wo in ähnlicher Weise entlang der Westwand im nördlichen Querschiff gegraben wurde. Da fand sich unter dem sorgfältigeren Quaderwerk ein sehr grobes «megalithisches» Fundament, das heißt ohne Mörtelverband aufgeschichtete Findlinge, die bei der Freilegung locker wurden und herausfielen (Abb. 1-3, Tafel 21, a und b). Im weitem Verlauf ist die Mauer V n ähnlich wie im Südquerschiff fundam. und hat Mörtelverband. An den beiden Ecken J und H muß also älteres Mauerwerk berührt und als Fundament mitbenützt worden sein. Nach Norden fällt der gewachsene Boden ab. Die Fundamentsohle liegt bei G etwa -1 m. Eine weitere Grabung entlang der Ostwand des Südquerschiffs III s führte zur Aufdeckung der Reste $i-i$ und $k-k$, die durch den Heizkanal abgeschnitten worden sind. Ihre Fortsetzung nach Westen ist völlig verschwunden. Vereinzelt Kiesel im Schutt bewiesen nur, daß hier Mauerwerk dieser Art gewesen sein kann. Beide Mauerstücke sind ohne Mörtel angelegt; die Mauerdicke beträgt etwa 0,76 m (Abb. 1 und Tafel 21 c). Außerhalb der Mauer $k-k$ fand sich in einer Tiefe von etwa -1,4 m ein Kinderskelett.

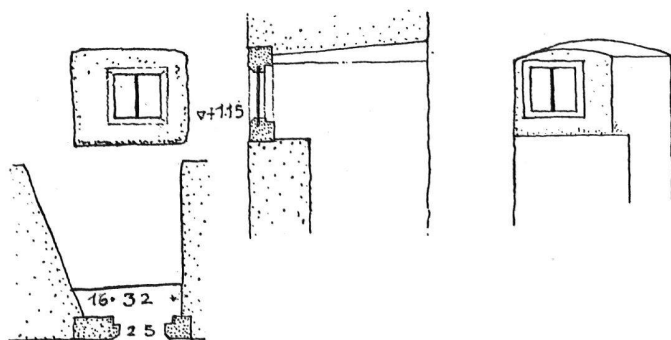
Der wichtigste Fund in dieser Wand ist das sogenannte Wiborada-Fenster, jenes Guckloch, das den Durchblick aus einer außerhalb angebauten Klausel oder Kapelle auf den Hochaltar gestattete. Eine nicht genau regelmäßige Viereckplatte aus Sandstein ist durch eine quadratische Öffnung von etwa 24 cm durchbrochen, vorne abgefast, nach außen mit Falz für einen Holzladen versehen, der sich beim Öffnen in die Mauernische legte. Ein senkrechter Eisenstab, von welchem bei der Freilegung noch das unterste Ende im Stein steckend gefunden wurde, diente als Vergitterung. Durch gewaltsames Ausbrechen des Stabes ist seinerzeit die obere Kante der Öffnung rundlich ausgesplittert. Die Fensterplatte war glatt bearbeitet. Der rötlich getünchte Wandverputz, den wir als «romanisch» zu datieren glaubten, war hier noch anstoßend zu erkennen. Eine größere Menge von solchem Putz lag im Schutt bei der Ecke D. In der rückseitigen Nische, die mit flachem Stichbogen überwölbt ist, diente ein schmaler Sims, ursprünglich wohl mit einem Brett belegt, zum Auflegen der Arme des hier knieenden Beters. Aus dem Befund eines überstuckierten Quaders im äußeren Gewände der Nische ist zu erkennen, daß Tuffsteine vom älteren Bau hier wiederverwendet wurden. Es war hier eine Klausel angebaut. Daß es aber nicht die Klausel der hl. Wiborada gewesen ist, sondern eine sogenannte «Traditionsklausel», wie gegenüber an der Ecke J (vgl. H. Edelmann in: Gallusstadt, S. 63), ergibt sich aus dem Umstand, daß der heute bestehende Bau den wesentlich kleineren Bau des Salomon ersetzt hat (s. u.). Die wirkliche Wiboradaklausel stand wohl mit diesem älteren Bau im Zusammenhang. Genauere Anhaltspunkte für die beiden Klauseln wird man erst bei einer Außenrenovation der Kirche erhalten können. Über das Verhältnis dieser sogenannten Wiboradaklausel zu der 1456 gestifteten Wiboradapelle ist auch erst dann Sicheres zu erfahren. Wir wissen nicht, ob diese Traditionsklausel zur späteren Kapelle umgebaut wurde, oder einem völligen Neubau der gotischen Zeit weichen mußte.

Abb. 11. St. Magnus, sog. Wiborada-Fensterchen in der Nordwand des Chores. Grundriß, Schnitt und Ansichten

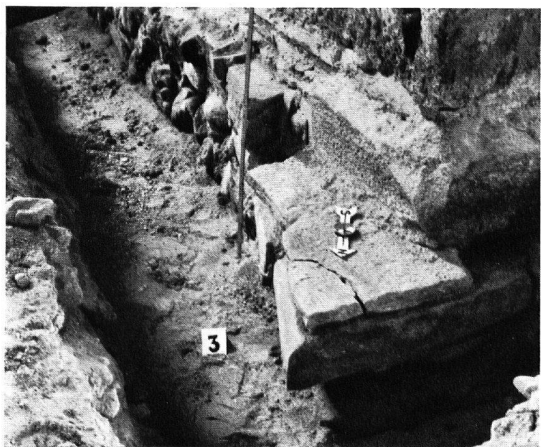
a. Fundament an der Ecke J

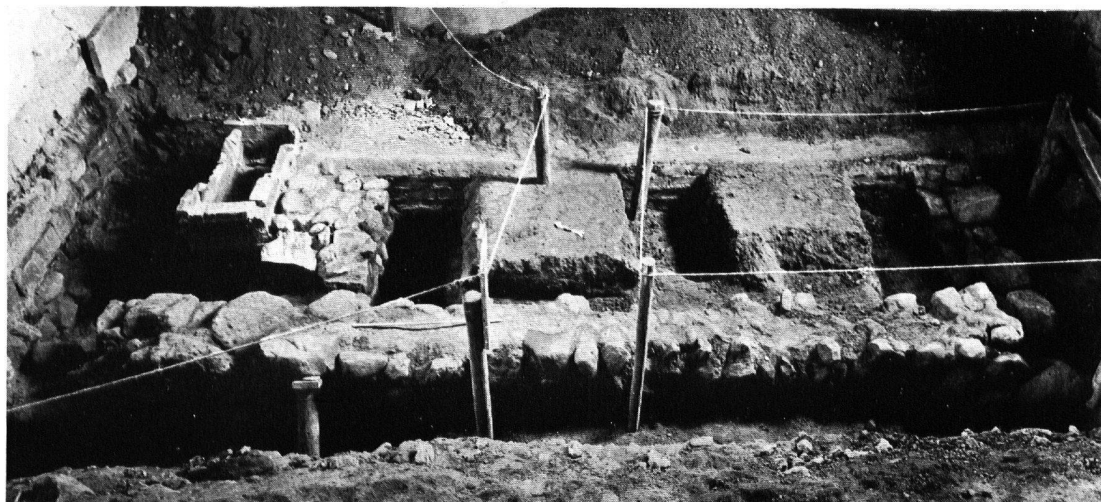
e. Mauerzüge im Chor. Vorne: Quermauer, anstoßend links Mauer a, daneben das «Ziegelgrab»; rechts Mauer b

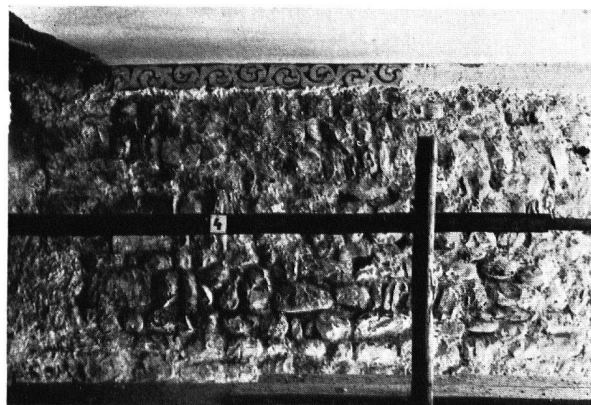
Dicht unter der Decke des Raumes befand sich ein Fenster für den Glöckner, das später verkleinert worden ist. Das Mauerwerk der Kirchenwand besteht aus ganz unregelmäßig geschichteten, kleinen, bald lagerrecht gelegten, bald gestellten Steinen (Tafel 23 b).

b. Südwand oben, links Ecke gegen das Querschiff

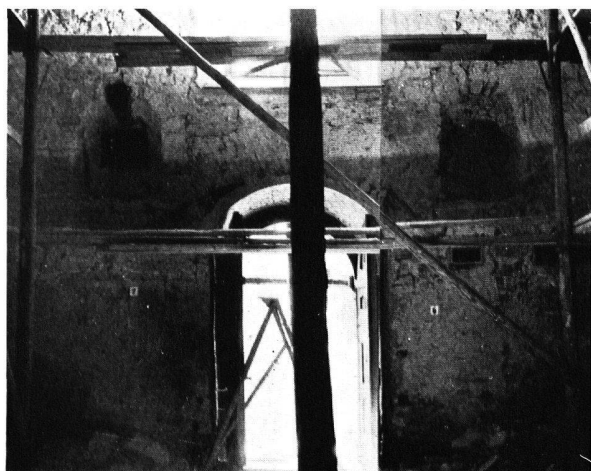
Überraschungen brachte die Giebelwand des Südquerschiffs. Hier fanden sich zwei kleine Bogenfenster. Sie hatten beidseitige Schielung, die aus Tuff-Bruchstein gebildet ist und verputzt war. Doch ist es schwer zu sagen, ob und wie der Verputz getönt war (Tafel 23 e, Tafel 24 c und Abb. 9 und 10). Der Südausgang ist durch den Stichbogen in Backstein kenntlich als spätere Zutat oder mindestens als Bauveränderung. Ebenso ist es mit dem großen Fenster darüber, das dem Fenster in der Südwand verwandt ist.

e. Südquerschiff, Giebelwand mit den romanischen Fenstern
(vermauert)

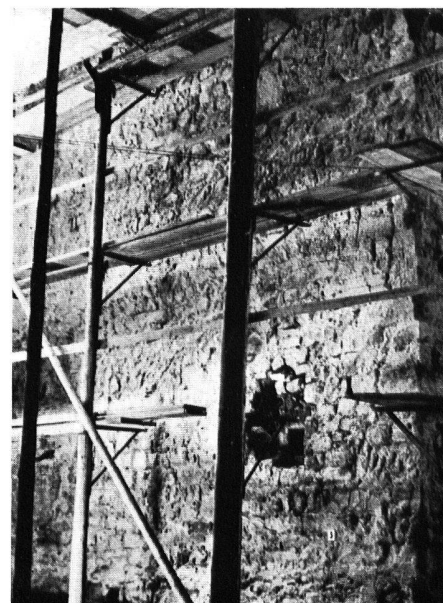
Nahe der Ecke fand sich ein kleines quadratisches Guckloch in tiefer Laibung (Tafel 23 d und Abb. 8), das einen Durchblick zum Hochaltar ermöglichte für den Bewohner einer in der Südwestecke der Kirche außen angebauten Klausen. Es ist ein Gegenstück zu dem sogenannten Wiborada-Fensterchen in der Nordwand des Chores. Auf Tafel 23 d ist der Charakter der Bruchsteinmauer sehr gut zu sehen. Es ist weder die spätantike oder die karolingische Bauweise, noch die in die hochromanische Periode hineinführende mittelalterliche.

d. Südquerschiff.Westwand mit Reklusenfenster

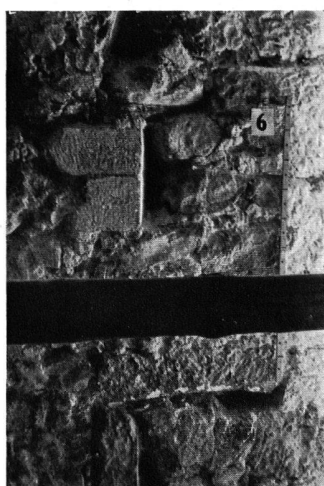
Im Chor sitzt heute in der Südwand wiederum ein Fenster aus der Reformationszeit. Hier ist keine Sandsteineinfassung, sondern nur eine Bogenwölbung in Backstein vorhanden. In der gleichen Wand finden sich noch Spuren von Öffnungen oder Nischen, deren Form und Bestimmung nicht deutlich zu erkennen war (Tafel 24e). Die Oberflächenbehandlung der zwei anscheinend in situ befindlichen Quadern, die seitlich noch ihren Wandverputz zeigten, ist die im 12. Jahrhundert schon übliche Zahnflächung. Allein der Zusammenhang zwischen den oberen und den unterhalb ganz anders geformten und eingestellten Bausteinen bleibt fraglich. Das untere Stück (Fußpunkt etwa 4,08 m über dem Chorfußboden) zeigt einen stichbogenartigen Sturz mit altem Verputz, der sich am Gewände fortsetzt. Die Oberfläche der Steine ist derber, als bei den beiden oberhalb befindlichen Quadern. Die unteren Reste scheinen eher dem ursprünglichen Bestand anzugehören, während die oberen eine Bauveränderung vermuten lassen. Ist vielleicht beim Brand von 1418 die Mauer zum größeren Teil eingestürzt und dann die untere Öffnung verbaut worden? Die obere Öffnung wäre dann erst ein Werk des 15. Jahrhunderts, das dann beim Ausbruch des jetzigen großen Bogenfensters zerstört worden ist (gotisches Fenster?). Vermutlich wird bei der späteren Außenrenovation darüber Klarheit gewonnen werden.

e. Vermauerte Nischen oder
Fenster in der S-Wand des Chors

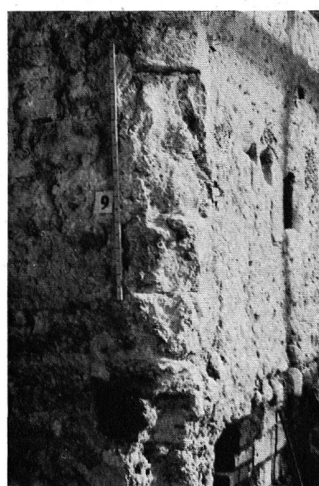
f. Innenecke D. Urspr. Verstärkung
mit Tuffquadern. Rechts das sog.
Wiborada-Fensterchen

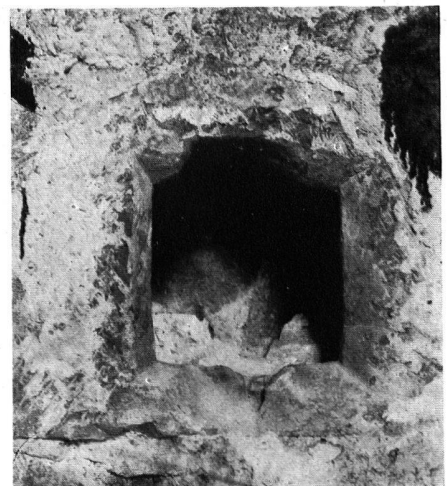
g. Nordwand des Chores mit dem
sog. Wiborada-Fensterchen

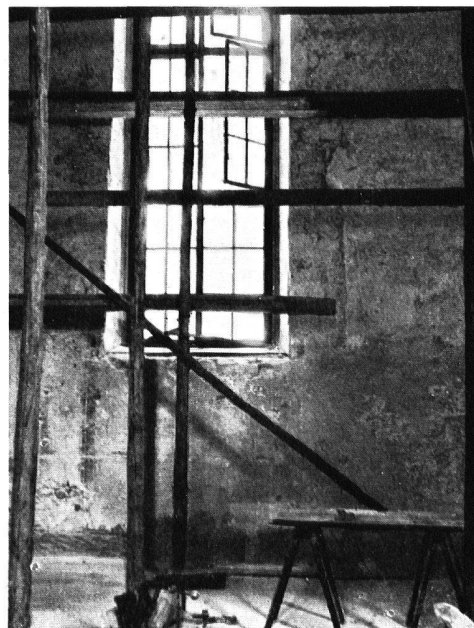
Die Wand IVⁿ hatte ursprünglich, entsprechend der gegenüberliegenden Giebelmauer im Südquerschiff, kleine Rundbogenfenster. Von dem einen ist noch ein Rest erkennbar (Tafel 25b). Es wurde beim Ausbrechen des heute vorhandenen sehr langen Fensters durchschnitten und zur Hälfte vermauert. Vom Gegenstück ist keine Spur mehr zu erkennen. Die Höhenlage stimmt mit derjenigen der kleinen Fenster im Südgiebel. Die Anordnung eines älteren kleineren Mittelfensters ist, wie dort, nur zu vermuten. Im Prospekt von Pfau in Haltmeyers Chronik sind drei Fenster angedeutet. Die im Nordquerschiff eingebaute Empore von 1683 wurde erst 1839 beseitigt.

b. Nordquerschiff, Giebelwand. Romanisches
Fenster rechts am Fuß des heutigen Fensters
(vermauert)

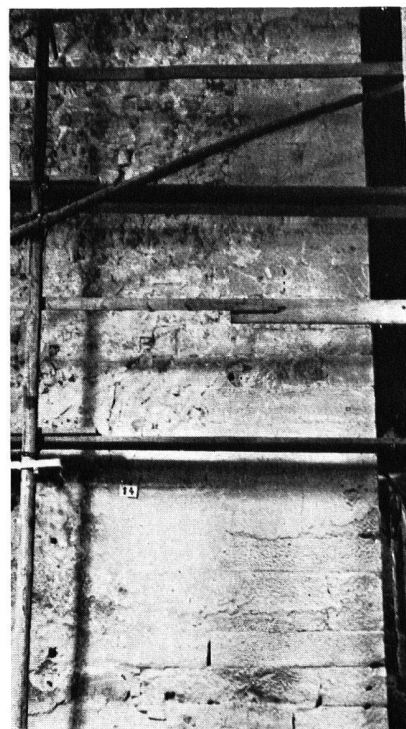
Besondere Beachtung verdient die Ecke H, welche vom Nordquerschiff hinüberleitet zur nördlichen Längswand. Von unten auf ist hier eine weit in die Langwand eingreifende Sandsteinquaderverstärkung eingefügt. Sie ist nicht auf Sichtbarkeit angelegt, entstammt aber einer Periode der bessern Mauertechnik, als das übrige Gemäuer der Kirche. Daß diese Eckquadern nachträglich eingefügt sind, ist aus der Art, wie das Brockenmauerwerk anschließt, einwandfrei zu erkennen. Die Oberflächenbehandlung mit dem Zahneisen weist auf die aus Frankreich kommende «Mode», der Verwendung der sogenannten Zahnfläche³. Ganz oben fehlt diese Eckquaderung. Dieser Bauzustand läßt die Vermutung zu, daß die nachträgliche Versteifung der Ecke nach dem Brand von 1418 erfolgt sei. Sind vielleicht bei der Katastrophe die Schwibbögen über den Querschiffen eingestürzt und bei der Wiederherstellung der Kirche nicht mehr erneuert worden (Tafel 25d-f)?

e. Nordwand. Ecke H. Verstärkung mit
Sandsteinquadern; unterer Teil
