Heft: 1: St. Peter in Zürich : archäologische Untersuchungen und
Restaurierung

Artikel: Bericht des Architekten über die Restaurierungsprobleme

Autor: Germann, Peter

Bericht des Architekten über die Restaurierungsprobleme

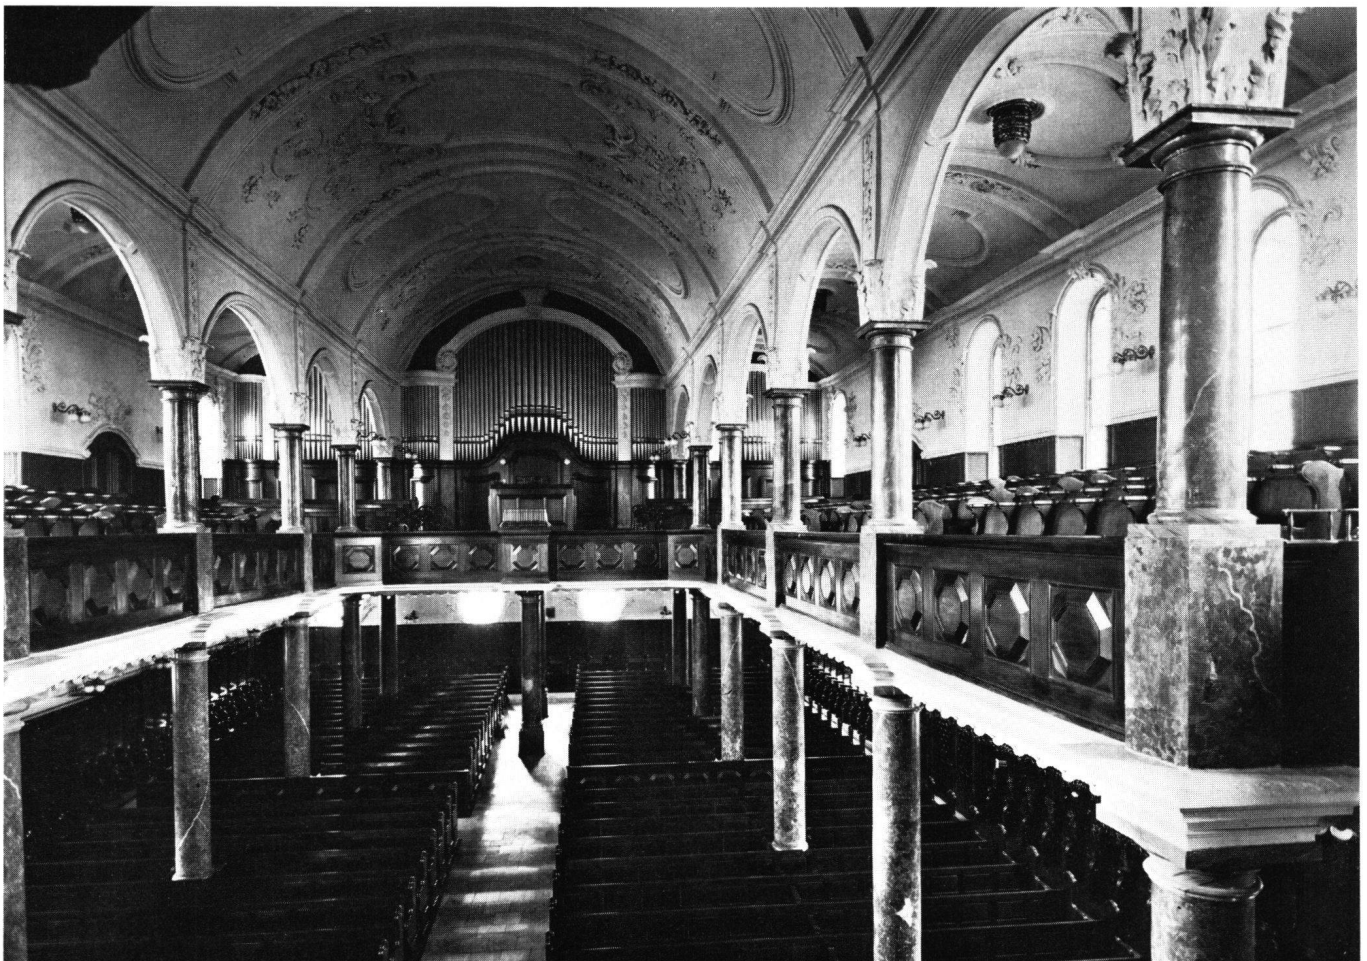
Während die *Orgel* sich vorher bis unter die Seitentonnen erstreckte und dadurch Volumen und Belichtung der Kirche erheblich geschmälert hatte, ist sie heute auf eine stark reduzierte Fläche unter der Mitteltonne verwiesen (Abb. 43 und 45).

Abb. 43 Der Innenraum vor der Restaurierung. Vier Fenster unter den Seitentonnen wurden von der Orgel verdeckt

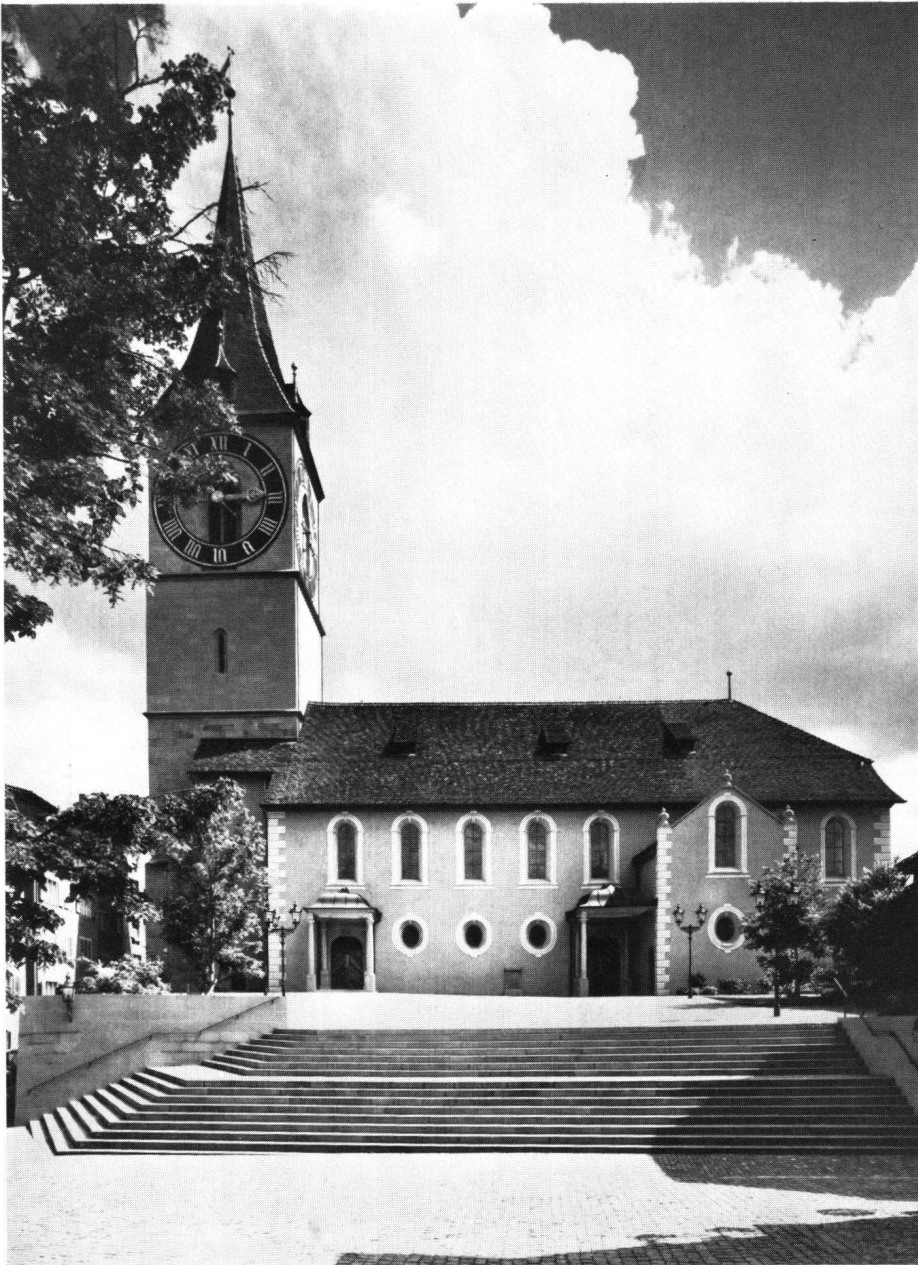
Abb. 50 Kirche St. Peter heute, gesehen von der St.-Peter-Hofstatt. Die mächtige Silberpappel vor dem Emporentreppenhaus hatte vor Beginn der Projektierungsarbeiten der Sturm geworfen (vgl. Abb. 49)

Ohne Zweifel ist dank der neuen Freitreppenanlage Zürichs einzigem barocken Kirchenbau ein größerer Wirkungsraum zuteil geworden (Abb. 49 und 50).
