Artikel: Le calice de Belmont-sur-Lausanne

Autor: Cottier-Angeli, David

Fabrication, Conservation et Restauration

Examen de l'état de conservation avant la restauration

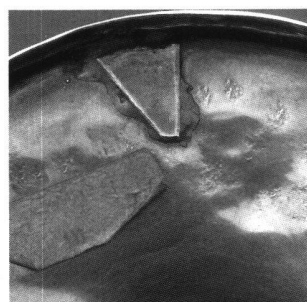
Fig. 13a

Les trois images qui suivent représentent la gravure du Golgotha sur la face extérieure du pied, son envers à l'intérieur et sa radiographie. Le trait vertical positionne le prélèvement métallographique analysé par Monsieur Bertrand Duboscq.

La restauration du pied a consisté à reprendre le galbe dans le but de neutraliser les tensions internes du métal. L'ancienne restauration du Golgotha a été conservée parce qu'elle fait partie de l'histoire de l'objet. L'anneau avec le motif floral situé sous le nœud a été restitué dans son aspect original en moulant le motif préservé et en le reproduisant en argent dans la partie manquante.

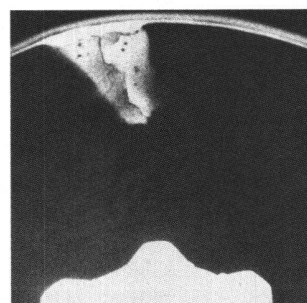
Fig. 13b

On reconnaît une plaque de renforcement soudée avec un alliage plomb/étain en bon état de conservation. Suite à une chute du calice, le pied s'est fracturé à l'endroit de la gravure, zone affaiblie par la profondeur de la gravure.

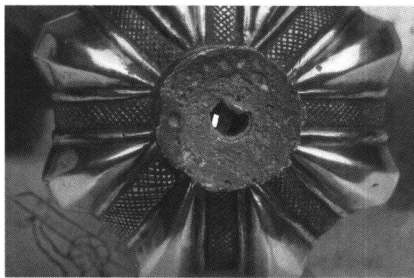
Fig. 17

Cette image montre au premier plan la soudure basse température plomb/étain sur le haut de la colonne et au second plan, le nœud qui se trouve au milieu de la colonne. Le niveau d'oxydation de cette soudure présente une morphologie caractéristique.

La séparation de la coupe de la colonne du pied montre que la soudure oxydée a lâché, ce qui a permis d'examiner

L'intervention la plus importante a été la fixation entre le pied et la coupe. Cette opération a consisté à fixer une petite tige de cuivre aux cinq pétales du dessous de la coupe venant s'insérer à l'intérieur du tube de renfort de la colonne. Cette tige de cuivre d'environ quatre millimètres est fixée au centre des pétales par une brasure au laser. L'avantage de cette méthode est qu'il n'y a pas d'ajout de matière et que la température générale de l'objet n'est pas modifiée. Par conséquent la structure métallographique n'est pas altérée. Cette tige à son extrémité taillée en mortaise est emboîtée à l'intérieur de l'anneau supérieur de renfort sur l'ultime rivet. Le tout est maintenu par résines réversibles.

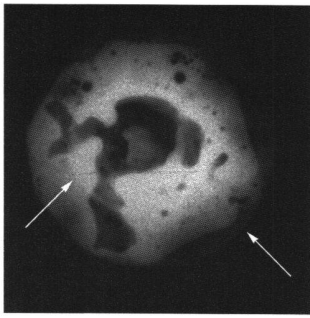
Fig. 19

La radiographie de ces pétales révèle une forte hétérogénéité de densité de la soudure visible par les taches. La flèche de gauche indique une zone circulaire plus claire qui correspond à une ouverture, remplie de soudure, dans la feuille constituant la coupe du calice. Cet indice donne un renseignement sur la manière dont la coupe a été fabriquée.

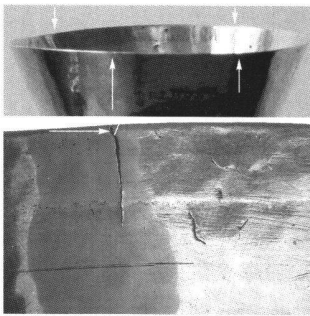
Fig. 21

L'image du col nous montre quatre dépressions. Une d'entre elles est prolongée par une fissure comme on peut le voir sur l'image. C'est à cet endroit qu'un prélèvement a été fait pour connaître la technique de manufacture.

Les trous d'anciens rivets ont été bouchés par de petits capuchons dorés. La coupe a été également restaurée dans le but de neutraliser les tensions internes du métal en redressant les cabossages.
