Die Bombardierung Schaffhausens vom 1. April 1944

Aus den uns zur Verfügung stehenden Berichten haben wir folgenden Tatsachenbericht zusammengestellt. Als hauptsächlichste Grundlage diente uns ein ausführliches Exposé des Chefs der A + L.

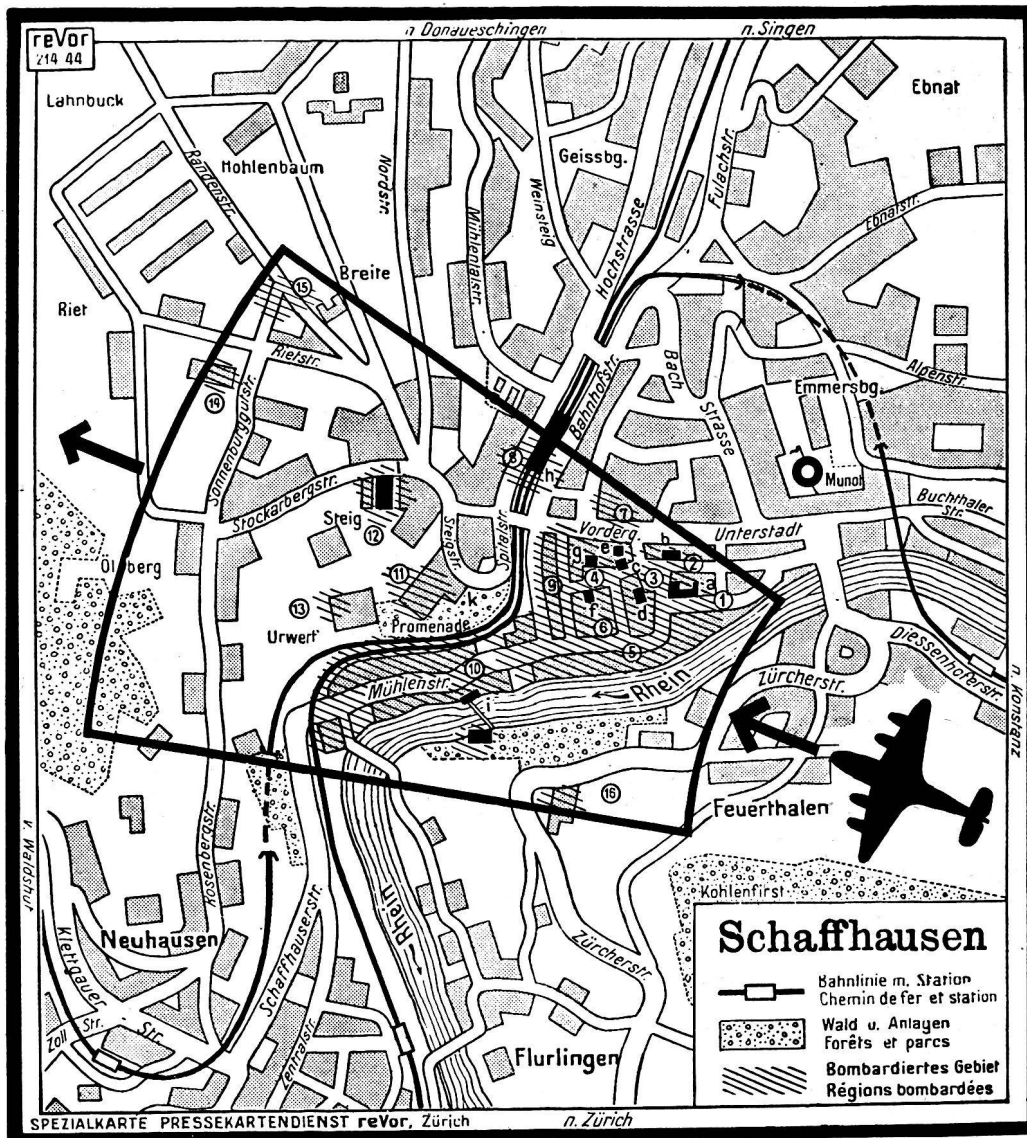
Das bombardierte Schaffhausen.

Die zerstörten oder beschädigten, wichtigen Objekte sind quartierweise angegeben (Quartiere = Zahlen). Wichtige Gebäulichkeiten sind mit Buchstaben markiert.

1. Allerheiligen Historisches Museum, Westbau zerstört (a). 2. Münsterplatz: Rest. z. Tiergarten, zerstört (b). 3. Beckenstube: Gerichtsgebäude, stark beschädigt (c); Regierungsgebäude, beschädigt (d); altes Rathaus, stark beschädigt (e) (Rathausbogen und Rathauslaube); von den Verwaltungsgebäuden sind ferner beschädigt: kant. Polizeiverwaltung.

4. Herrenacker: Naturhistorisches Museum (f); Stadttheater Imthurneum (g); Silberwarenfabrik Jezler & Co. A.-G. 5. Rheinstrasse: Vereinigte Kammgarnspinnereien; Grossgarage Rattin; Möbelschreinerei Wintermantel. 6. Frauengasse: Lederwarenfabrik A.-G. (Kessler).

7. Vordergasse: Reise- und Lederwarengeschäft Hablützel; Haus zum «Mercur».

8. Bahnhofstrasse: SBB-Bahnhof-Westflügel (h); Velofabrik Nohl (Schützengraben).

9. Neustadt: Wohnhäuser.

10. Mühlenstrasse: Tuchfabrik Schaffhausen A.-G.; Velobestandteilefabrik Gebr. Weimann & Co.; Möbelfabrik Schaffhausen E. Tanner-Himmel; Tonwarenfabrik Ziegler A.-G.; Kreuzgarage A.-G.; Garage Christen; Mechanische Werkstätte und Garage Hürlimann; EW Schaffhausen, Anbauten zerstört (i); Vereinigte Mühlen A.-G.; Bettfedernfabrik Schaffhausen A.-G.; Wohnquartier zwischen Mühlenstrasse und Bahndamm; Bahndamm der SBB und Badische Bahn.

11. Fäsenstaubpromenade: Kathol. Vereinshaus (Saal zerstört) (k); Villa Max Brunner.

12. Auf der Steig: Protestantische Kirche Auf der Steig (l); Villa Rausch; Villa Mørsen.

13. Urwerf: Wohnhäuser.

14. Oerli-Fall: Wohnkolonie.

15. Breite: Gebäulichkeiten. (Zusammengestellt auf Grund amtlicher und privater Meldungen).

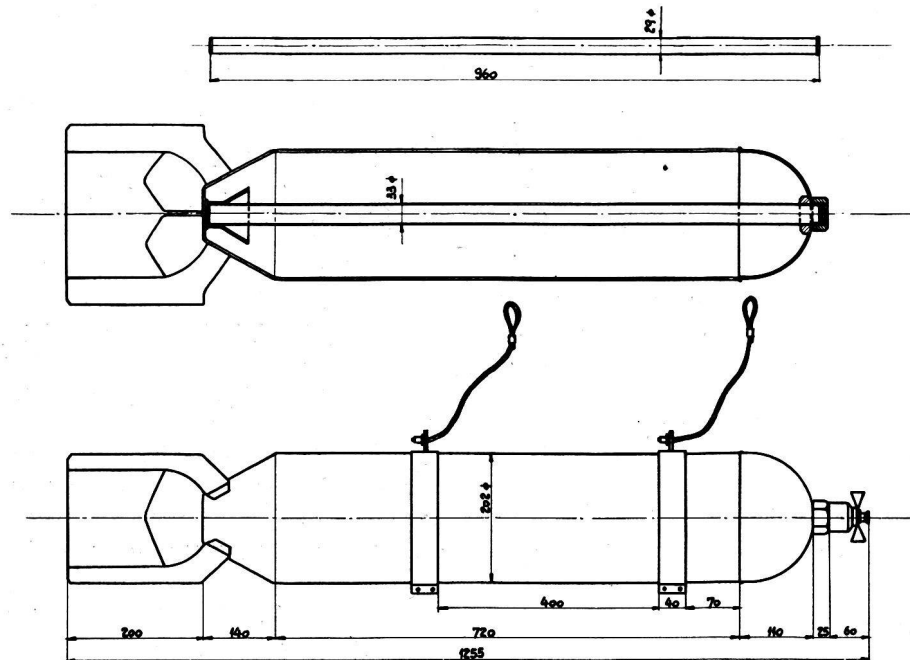
Die verhältnismässig vielen Blindgänger des einheitlich zum Abwurf gelangten Bombentyps gestatteten eine weitgehende Untersuchung. Die Bombe (siehe Abbildung) hat mit Stabilisierungsflächen und Zünder eine ungefähre Länge von 1,25 m und einen Durchmesser von 0,25 m. Sie

tragen neben andern Aufschriften die Bezeichnung «100 LB Incendiary» und müssten demnach ein Gewicht von 45,3 kg aufweisen (1 LB = 0,453 kg). Das wirkliche Gewicht betrug aber in den kontrollierten Fällen nur 30 kg, wovon die Brandfüllmasse rund 20 kg ausmachte. Das Material des Mantels besteht aus einem 4 mm Chromnickelstahlblech.

Amerikanische Brandbombe. Oben Detonationsstab.

Die Blindgänger treffen in der Regel flach oder wenig schräg auf den Boden auf (was auf eine ungünstige Lagerung des Schwerpunktes schliessen lässt und neben eigentlichen Laborierfehlern ein Grund für die häufigen Blindgänger sein mag), sind meistens stark eingebäult und vielfach, besonders an den Schweissnähten stark aufgerissen. Der Zünder ist nur selten abgeschlagen; sein Zustand nach dem Aufschlag ist jedoch sehr verschiedenartig. Die normale Aufschlagsrichtung der Brandbombe weicht etwa 20—25° von der Senkrechten ab, und sie steckt in dieser Lage sowohl in festem Waldboden, wie in weicherem Wiesland bis nahe an die Stabilisierungsflächen in der Erde. Bei dieser Fundart sind sie meistens gut erhalten. Sie können auch erst in dieser Tiefe zünden und hinterlassen dann ein tonnenförmiges, teilweise mit dem Metallblech ausgekleidetes Loch von ungefähr 70—80 cm Durchmesser und gleicher Tiefe. Meistens krepieren sie aber in der Tiefe der halben Bombenlänge und lassen einen kleinen Trichter mit Brandspuren und Ueberresten der Bombenhülle zurück. Die verhältnismässig starke Sprengladung kann diese Brandbomben-Blindgänger sehr gefährlich werden lassen, und sie müssen deshalb mit gleicher Vorsicht behandelt werden, wie Brisanzbomben-Blindgänger.
