Die Gas- und Wasserversorgung der Stadt Schaffhausen beim Fliegerangriff vom 1. April 1944; Erfahrungen und Lehren

Im Monatsbulletin des Schweiz. Vereins von Gas- und Wasserfachmännern (24 [1944], 105—137, Juniheft) erschien unter diesem Titel der Vortrag, den Herr W. Schudel, Direktor der Gas- und Wasserversorgung der Stadt Schaffhausen, anlässlich der 113. Werkleiterversammlung vom 4. Mai 1944 in Zürich hielt. 59 Abbildungen ergänzen die wertvollen Ausführungen, denen wir mit Erlaubnis des Autors und des Generalsekretariates des SVGW folgendes entnehmen:

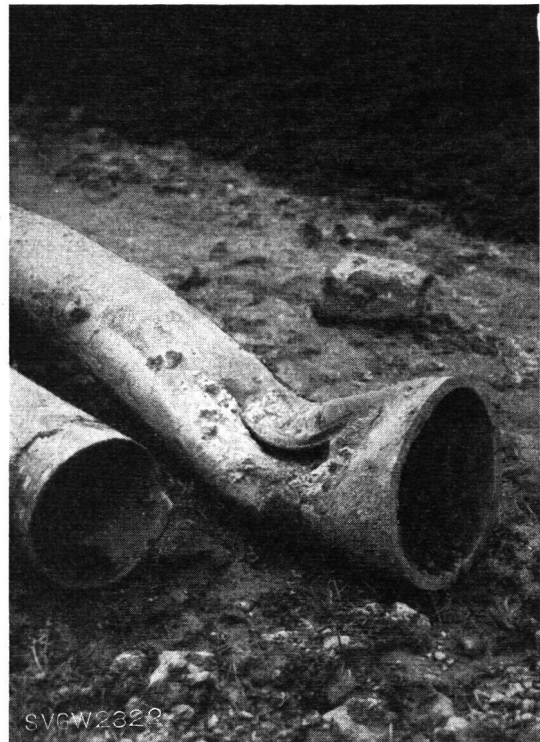
Abb. 6.
Stokargässchen, Sprengbombeneinschlag.
Mm.-Wasserrohr 250 mm Ø.

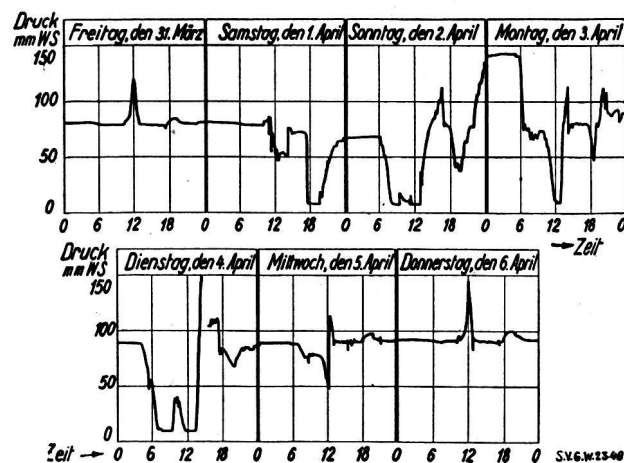
Abb. 9. Gasdruck im Oberhaus.

Das Diagramm in Abb. 9 gibt Auskunft.

Tagelang wurde die Gasversorgung über dem Wasserspiegel des eingedrungenen Wassers aufrechterhalten. Natürlich war dann in der Spitzenzeit der Durchgangsquerschnitt zu eng.
