Kirchliche Bauten

Zeitschrift: **Berner Zeitschrift für Geschichte und Heimatkunde**

Band (Jahr): **51 (1989)**

2. KIRCHLICHE BAUTEN

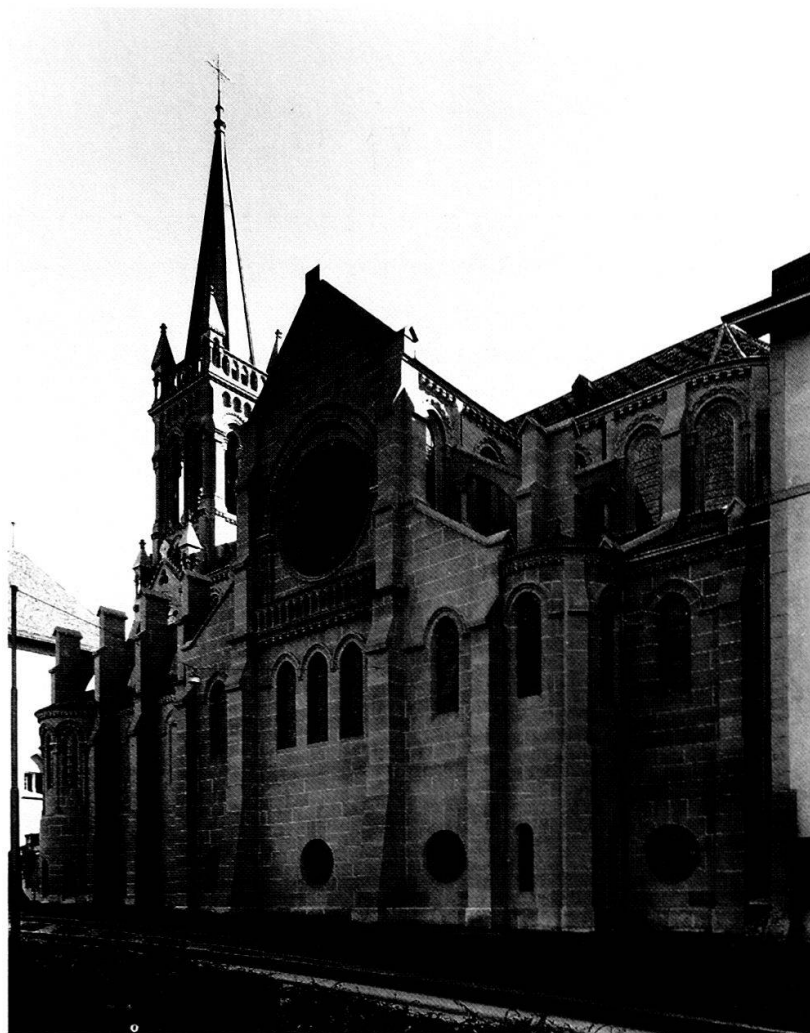
Die Renovationsarbeiten an der Nordfassade der christkatholischen Kirche ST. PETER UND PAUL (Rathausgasse 2) konnten 1984/1988 ausgeführt werden⁵⁸. Die zum Teil katastrophalen Schäden an der Fassade waren weitgehend zurückzuführen auf die architektonische Gestaltung des Gebäudes, das mit äusserst geringen Dachvorsprüngen, knappen Gesimsen und teilweise ungeschützt der Witterung preisgegebenen Sandsteinteilen keine Rücksicht auf das verwendete Material, den weichen Berner Sandstein, nimmt. Da selbstverständlich eine Veränderung von Architekturteilen bei diesem wichtigen Bauwerk nicht zur Diskussion stand, wurden Verbesserungen durch sekundäre Massnahmen angestrebt. Die schlechten Erfahrungen mit der Verwendung von zementgebundenem Kunststein bei der Re-

*Nordfassade der Kirche
St. Peter und Paul nach der
Renovation.*

novation der Ostfassade mit Turm 1966/68 und der Südfassade 1970/71⁵⁹ führten dazu, dass ausschliesslich Natursandstein verwendet wurde. Durch sorgfältig geplante, dem Lauf des Regenwassers entsprechende Wasserabführungen und Blechabdeckungen sowie eine Hydrophobierung aller Sandsteinteile ist eine erneute Durchnässung wenig wahrscheinlich⁶⁰. Während vereinzelte Fassadenpartien belassen und andere zurückgearbeitet wurden, mussten zahlreiche exponierte Teile ersetzt werden. Die Kirchenfassaden haben dadurch ein neubauartiges, scharfkantig-perfektes Aussehen bekommen. Von den Arbeiten zum vollständigen Steinersatz sind vor allem der auch baustatisch heikle Austausch der Strebebogen und -pfeiler sowie des grossen Radfensters am Querschiff zu erwähnen, Arbeiten, die nur dank der überaus sorgfältigen Durchführung durch den beauftragten Steinhauer zufriedenstellend durchgeführt werden konnten⁶¹. Die Glasmalereien von 1908 und 1935 sowie die übrigen mit einfachen Bleiverglasungen ausgeführten Fenster wurden teilweise erneuert⁶². Bei der Sanierung der Dachflächen konnte ein altes Postulat der Denkmalpflege erfüllt werden: Das auf älteren Fotografien sichtbare Rautenmuster, das auf den Dachflächen durch gelb und dunkelbraun glasierte Biberschwanzziegel gebildet worden war, wurde mit neuen, genau nach den alten Mustern glasierten Ziegeln nachgebildet⁶³.
