Artikel: Denkmalpflege in der Stadt Bern 1989-1992
Kapitel: Öffentliche Bauten
Autor: Furrer, Bernhard / Fivian, Emanuel / Hasler, Rudolf
DOI: <https://doi.org/10.5169/seals-246700>

3. ÖFFENTLICHE BAUTEN

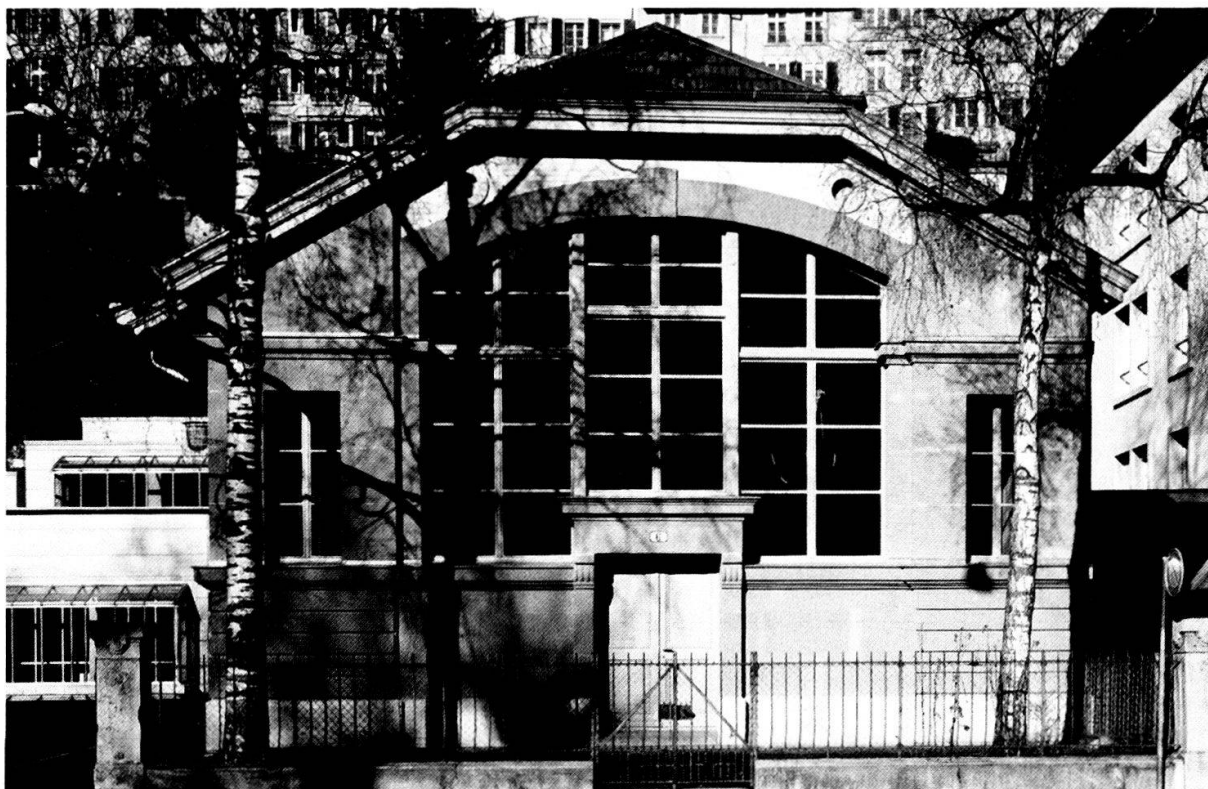
Die Portalfassade der Matte-Turnhalle nach abgeschlossener Restauration.

Ziel der Restauration war, die alte Matte-Turnhalle soweit wie möglich in ihrem Erstzustand zu belassen, am Äussern die notwendigen Reparaturen vorzunehmen und im Innern den Charakter der ersten Turnhalle Berns so weit wie möglich zu erhalten. Am Äussern des Hallenbaues konnte diese Zielsetzung vollumfänglich erreicht werden. Einzig die grosse Fensterfront musste rekonstruiert und mit Sicherheitsverbundglas ausgestattet werden. Alle übrigen Bauteile wurden

lediglich repariert. Im Innern führte die Zielsetzung der Denkmalpflege, die Halle im Erstzustand zu belassen und sie lediglich als Gymnastikraum für Schülerinnen und Schüler in den ersten Schuljahren zu verwenden, zu Konflikten mit den hohen Sicherheitsanforderungen der Turn- und Sportbehörden. Leider mussten in der Folge wichtige Bestandteile der Inneneinrichtungen geopfert werden (Reckanlage, Gussradiatoren, Bodenbelag u.a.m.). Zu erwähnen ist das Farbkonzept des Innenraumes in starken, modisch angewendeten Bunttönen⁷⁰, welches die Erlebbarkeit des ältesten Turnraumes in Bern in seiner originalen Form erschwert.

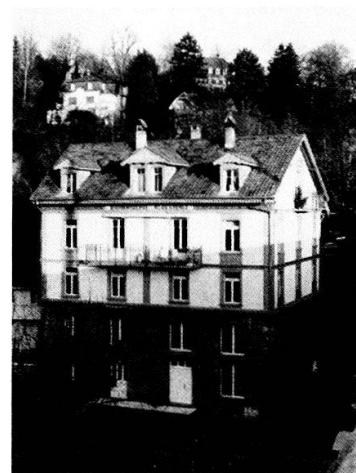
Klösterlistutz 20: Westfassade, Zustand 1992.

Recherchen angestellt, um die am Gebäude in Fragmenten vorhandene Malerei, bestehend aus beidseits flankierenden, floralen Rollwerken mit Bogen und mit einer Bären- und einer Löwenfigur, zu rekonstruieren. Versuche, die Malereien entweder polychrom oder in Grisaille-Technik zu rekonstruieren, überzeugten der vagen Belege wegen nicht. Schlussendlich wurde entschieden, nach den am Gebäude gefundenen Belegen eine Pausenvorlage anzufertigen und die eindeutig am Bau gesicherten Fragmente als Strichzeichnung auf den neuen Verputz aufzubringen.⁹⁵

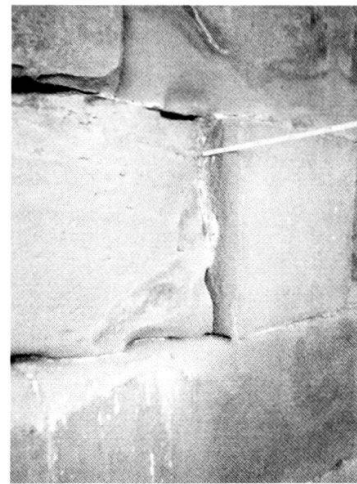
Die NYDEGGBRÜCKE wurde auf Kosten der privaten «Actiengesellschaft zur Erbauung einer Nydeckbrücke» 1840–44 durch Ingenieur Joseph Ferry mit dem Unternehmer Karl Emanuel Müller (Altdorf) erstellt.¹⁰³ Das monumentale Brückenwerk, das klar in die Zufahrtsdämme (mit Zollhäusern), die Widerlager mit Nebenbogen und den eingezogenen Hauptbogen gegliedert ist, schneidet ohne Rücksichtnahme in den Altstadtkörper ein. Die Nydeggbücke wies während einiger Zeit den am weitesten gespannten Hausteinbogen Europas auf. Gravierende Schäden am Bauwerk führten zu einer Sanierung in zwei Stufen. Vorerst wurde 1983 unter der Brückenoberfläche die fehlende Wasserisolation eingebaut, um die weitere Durchfeuchtung des Bauwerkes zu verhindern. Nach einer Wartezeit von mehreren Jahren zur Austrocknung der gewaltigen Steinquadermenge konnten die Arbeiten am Brückenkörper 1989–91 durchgeführt werden.¹⁰⁴ Die Sanierung hatte von in mehrfacher Hinsicht schwierigen Verhältnissen auszugehen.¹⁰⁵ Der grosse, teils mit Kavernen versehene, teils hinterfüllte Brückenkörper wird von innen dauernd mit Feuchtigkeit belastet; die beträchtlichen Salzkonzentrationen im Material sind als nicht reversible Materialveränderung hinzunehmen und beeinflussen jegliche Massnahmen; das Ausmass der zu bearbeitenden Flächen ist gewaltig¹⁰⁶; der Charakter der Brücke zwischen robustem Tiefbauwerk und nach klassizistischen Grundsätzen architektonisch gegliedertem Hochbauwerk erfordert besondere Sorgfalt. Auf der Südseite war durch Erosion ein Substanzverlust bis hin zu 20 cm in der Fläche festzustellen.¹⁰⁷ In Abwägung der Dauerhaftigkeit und

Schadenbild an der Nydeggbrücke (der Massstab zeigt eine Verwitterungstiefe von 8 cm).

der Kosten stimmte die Denkmalpflege einem flächigen Zurückarbeiten um ca. 3 cm zu¹⁰⁸; tieferreichende Schäden wurden durch den Einsatz von Quadern¹⁰⁹, einzelne kleine Verwitterungen mit Aufmörtelungen repariert. Heikel waren die Anschlüsse der zurückgearbeiteten Flächen an die Verkröpfungen und Gesimse sowie an die Graniteinfassungen der Bögen. Auf der Nordseite hatte sich der Sandstein stark verhärtet und zeigte über weite Partien eine Gips- und Salzkruste. Diese wurde aufgrund der speziellen Verhältnisse mit dem Mikro-Sandstrahlgerät entfernt, eine Methode, die üblicherweise bei Berner Sandstein äusserst problematisch ist, hier aber akzeptable Resultate brachte. Die Untersichten der Nebenbogen, die aus Sandstein konstruiert sind, wiesen ausserordentlich starke Schäden auf: Grössere Quaderteile waren bereits abgestürzt. Die defekten Quader wurden durch Naturstein ersetzt; durch den Einbau mit Flachpressen wurden die neuen Quader in den statischen Verbund miteinbezogen. Die Untersicht des Hauptbogens besteht aus Granit; sie wies keine Beschädigungen auf. Besonderer Wert wurde auf die Zusammensetzung aller am Bau verwendeten Mörtel gelegt. Möglichst geringe Anteile an Alkalien (deren Salze den Sandstein beschädigen) und eine gute Verarbeitbarkeit wurden angestrebt.

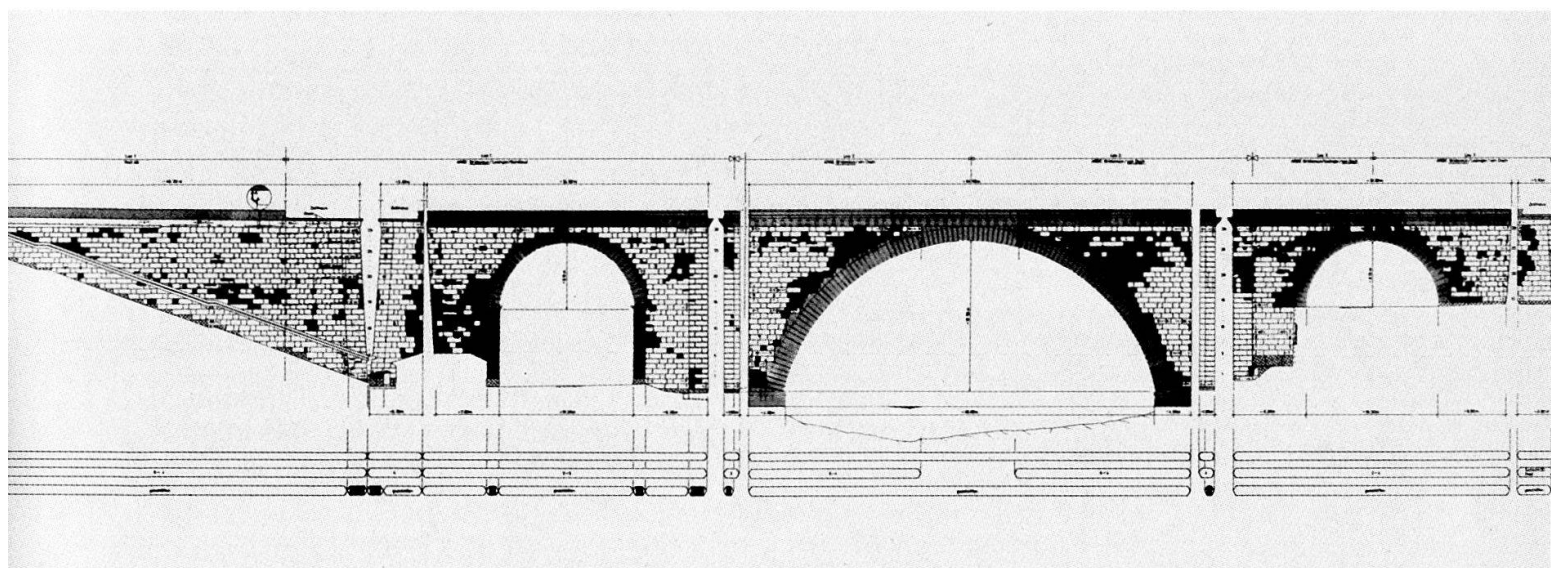
Ansicht Süd der Nydeggbrücke mit eingezeichneten Partien des Quader-Ersatzes.

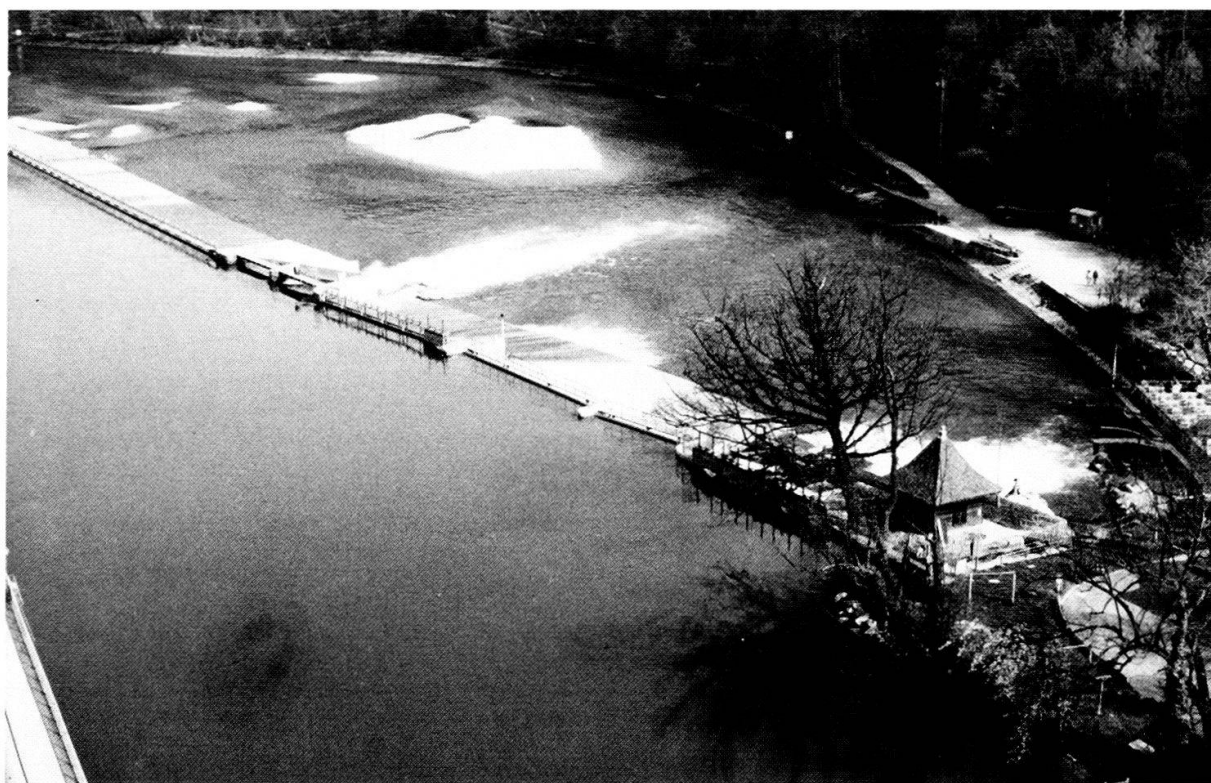
Die im Winter 1990/91 durchgeführte Sanierung der Rütischleusen war vor allem wegen des schlechten Zustands der jahrzehntealten Eisenkonstruktion notwendig. Ein Wehrbruch war aufgrund der mangelhaften Halterung der Schleusen- und Stegbretter bei einem raschen Anstieg der Abflussmenge nicht mehr

Matteschwelle: Obere und Untere Rütischleuse.

Länge mit einer wasserdurchlässigen Spundwand gesichert, die Schwellentische der Rütischleusen wieder in Holz erneuert.
