Fehler in mittelalterlichen Bodenfliesen von Bebenhausen

Autor(en): **Dubois, Horst**

Zeitschrift: **Ziegelei-Museum**

Band (Jahr): **13 (1996)**

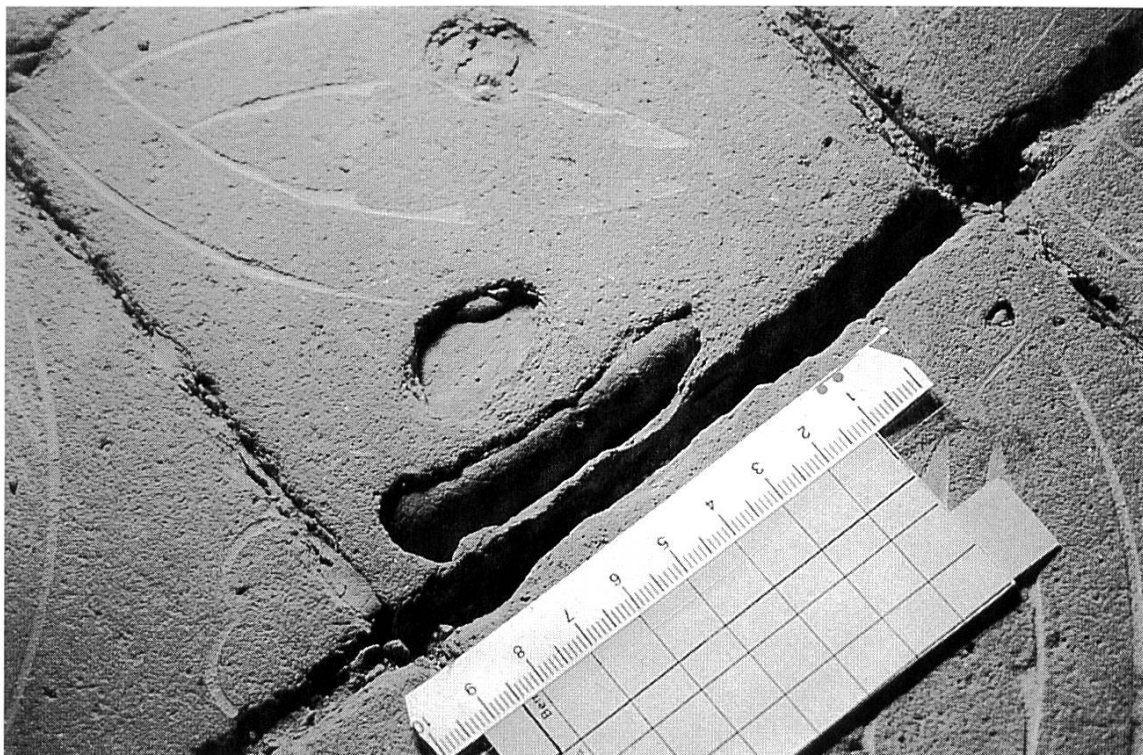
Von den älteren noch im Dormitorium des ehemaligen Zisterzienserklosters Bebenhausen (Württemberg) liegenden Bodenfliesen aus dem 14. und 15. Jahrhundert zeigen viele eigenartige Löcher in der Oberfläche. Es handelt sich hauptsächlich um stark abgetretene Exemplare mit Ornament aus doppeltem Spitzoval und eingeschlossenem schmalem vierzackigem Blatt.(1) Die Löcher mit einem Durchmesser von etwa 1 cm befinden sich meistens in den Ecken oder an den Rändern der Fliesen zirka 1 cm vom Rand entfernt (Abb. 1). Es gibt aber auch eine ganze Reihe von Fliesen,

Abb. 1
Löcher in einer ornamentierten, stark abgenutzten Bodenplatte des Bebenhäuser Dormitoriums.

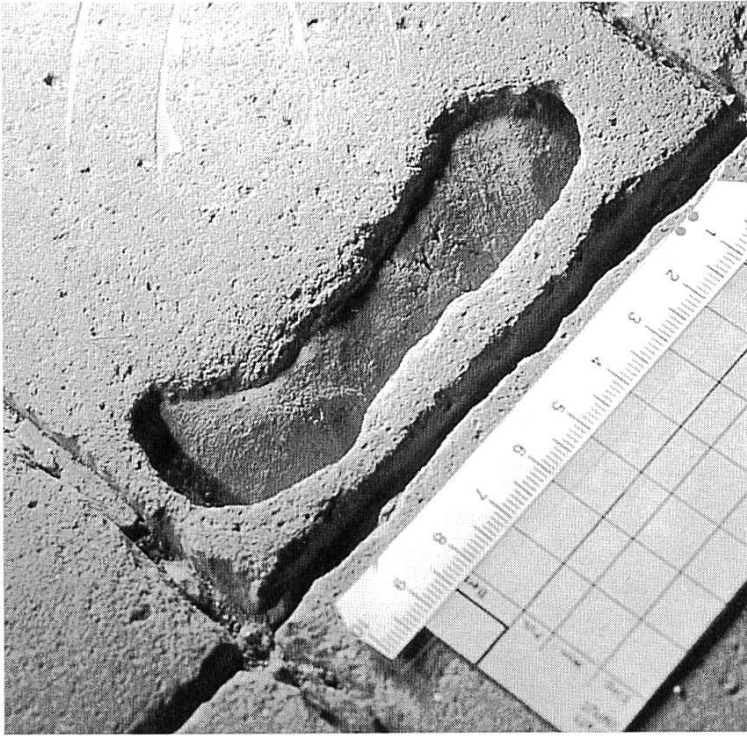
Abb. 2

bei denen diese Löcher bis zu 8,5 cm lang sind. Diese länglichen Löcher verlaufen parallel zum Rand (Abb. 2). Ihre Tiefe ist unterschiedlich von 1 mm bis zu 1 cm. Den «Boden» dieser Löcher bildet meist eine gewölbte Fläche eines anders gefärbten Tons; dieser lässt meistens auch eine andere Struktur beziehungsweise Beimischungen von anderem Sand zur Magerung erkennen. Die unterschiedliche Färbung kann durchaus auch beim Brennen durch die Lage der zweiten Schicht im Innern der Fliese entstanden sein.(2)

Löcher und darin der Wulst einer zweiten Tonmasse.

Diese Mängel im Körper der Fliesen resultieren ursächlich aus einem Fehler bei der Fabrikation. Feingeschlammte Tone wurden zur Abbildung der Oberfläche in die Model gedrückt, während der Kern aus einer gröberen Masse gefertigt wurde. Das Zusammenbringen dieser beiden Komponenten erfolgte bei einer Reihe von Brennserien sehr unachtsam, es verblieben Hohlräume in den Fliesen. Die hier beschriebenen Hohlräume können nicht, wie in anderen Fällen, durch beim Brand ausgetriebene Fremdkörper entstanden sein, denn sie haben im Innern der Fliesen einen wesentlich größeren Durchmesser als an der Oberfläche. Es sind blasenförmige, oben angeschnittene Hohlräume. Sie haben auch nichts mit den von Eames beschriebenen Keys in englischen, mittelalterlichen Fliesen gemein (3). Auch handelt es sich nicht um Fehler durch Kalkaufquellungen.

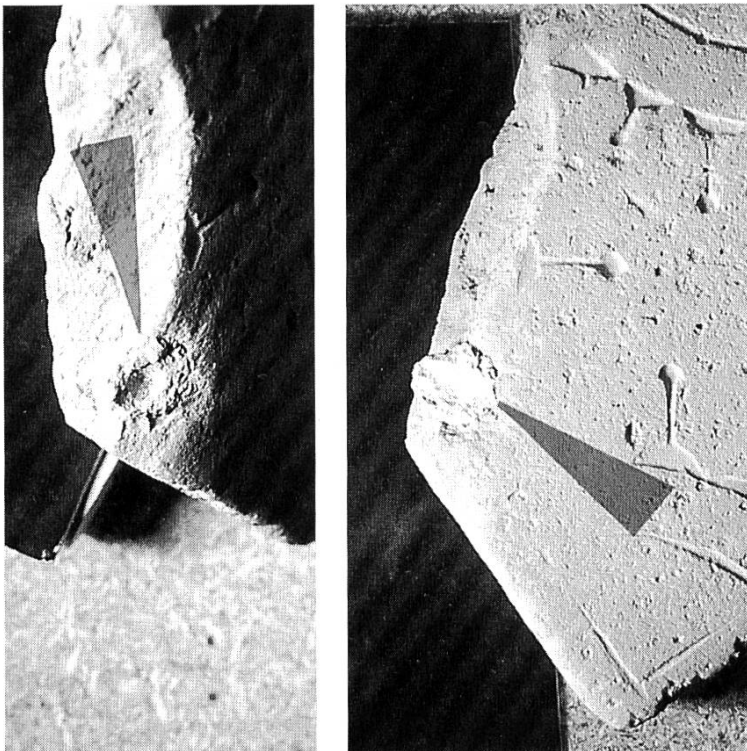
Abb. 3

Kalkeinschluss in einer Bodenfliese von Bebenhausen.

Das besondere Bild bei einem Kalkeinschluss in einer Bebenhäuser Bodenfliese ist aus Abbildung 3 ersichtlich. Dass es solche Kalkeinschlüsse schon früh auch an anderen Orten gegeben hat, zeigt zum Beispiel das Bruchstück eines unter Bischof Bernward in Hildesheim um das Jahr 1000 gebrannten Dachziegels, welches in Hildesheim gefunden wurde. So schreibt Kruse, dass damals neben Sand auch Kalk zur Magerung des Tons benutzt wurde und grössere Kalkbröckchen in das Gemenge gelangt seien.(4) Beim Brand entstand gebrannter, ungelöschter Kalk, der unter Berührung mit Wasser gelöscht wurde, aufschäumte und den umgebenden Ton aufsprengen konnte. Dass es bei der in Abbildung 3 gezeigten Bodenfliese nicht zur Abspren-

gung kam, kann zwei Ursachen haben. Entweder war die Oberfläche so gesintert, dass das Wasser nicht eintreten konnte, die Fliese wurde ausserdem nicht so intensiv dem Wasser ausgesetzt. Oder aber die Temperatur reichte beim Brand gar nicht zur Bildung von CaO aus.

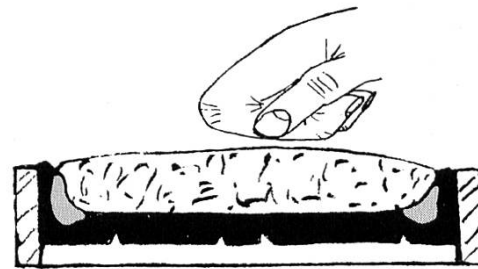
d) Der Tonklumpen wird mit der Hand verteilt, dabei bleiben in den Ecken Hohlräume frei.

Als nächstes muss um den Negativtonmodell ein Rahmen gelegt worden sein, welcher zusammen mit der durch den Modell vorbestimmten Fläche die Dimensionen des Endproduktes festlegte. Danach wurde – und das ist das Besondere an dem hier beschriebenen Verfahren – eine Schicht aus einem feingeschlammten Ton auf den Boden und an die Wände der Umrandung aufgebracht (Abb. 4 b). Diese Schichtung kann aber nicht sehr weich gewesen sein, da sie sonst beim folgenden Arbeitsgang aus der Mitte der Fliese weggedrückt worden wäre. Dann kam ein mit der Hand geformter Klumpen von der ungefähren Grösse des verbleibenden Hohlraumes in die Mitte der Form. Es gibt Exemplare, bei denen an Fehlstellen die Handabdrücke auf dem eingebrachten Ton noch sichtbar sind (Abb. 4 c). Der aus einer gröber gemagerten und nicht so feingemengten Tonmasse bestehende Tonklumpen wurde nun im verbliebenen Raum verteilt. In dieser Phase wurde durch weniger sorgfältiges Arbeiten der Fehler in den Fliesen verursacht: Die zuletzt eingebrachte Masse drang nicht überall bis in die Ecken und Kanten, die durch das erste Ausformen gebildet wurden. Es entstanden Hohlräume, die sich auch bei den folgenden Arbeitsgängen nicht auffüllten (Abb. 4 d).

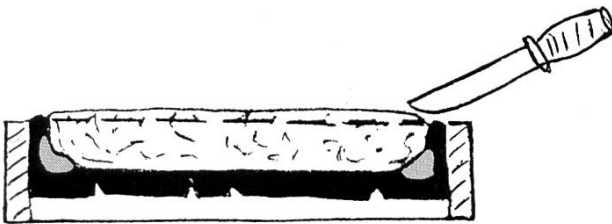
e) Der überschüssige Ton wird abgestrichen.

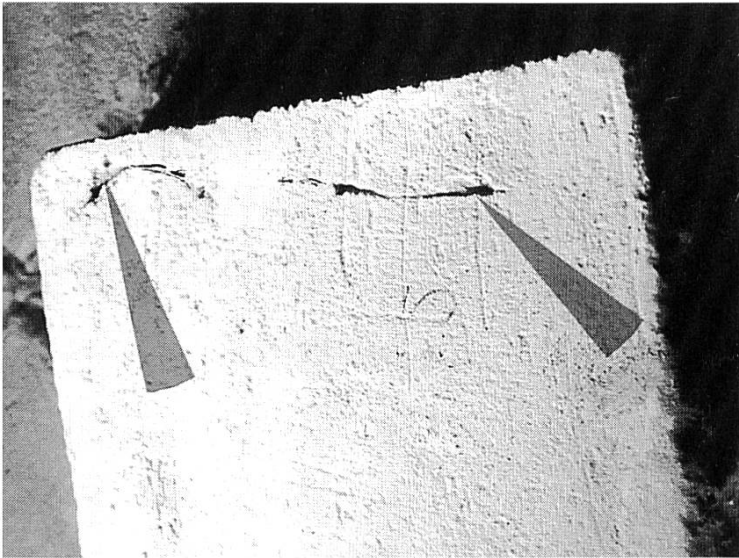
Abb. 5
Nahtstelle
der zwei
Tonsorten
auf der mit
einem
Werkzeug
abgestreiften
Rückseite
einer
Bebenhäuser
Bodenfliese.

Als nächster Arbeitsgang wurde die überstehende Masse abgestrichen oder mit einem Messer abgeschnitten (Abb. 4 e). Es gibt Fliesen, bei welchen man auf der Unterseite auch jetzt noch neben den Werkzeugspuren vom Abstreifen die Grenze zwischen dem Abformungs- und dem Füllton erkennen kann (Abb. 5). Wenn die Unterseite der fertigen Fliese

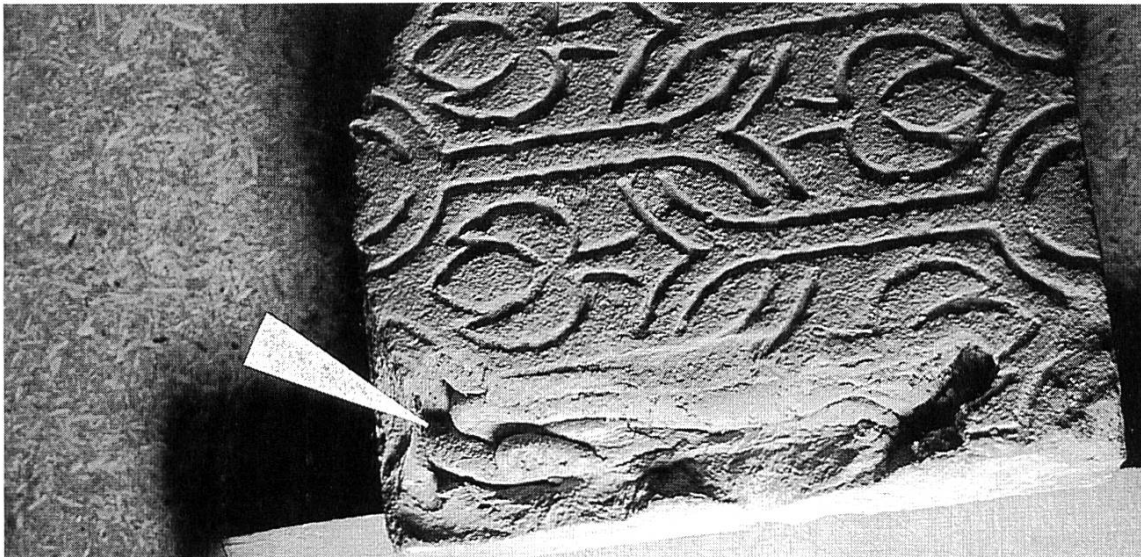
Abb. 6
Luft-
schluss in der
Kante
zwischen
dem aufge-
brochenen
Abformungs-
ton der orna-
mentierten
Oberfläche
und dem
wulstigen
Füllton
des Fliesen-
körpers.

Der Blick in diese freigelegten Hohlräume lässt, wie oben bereits gesagt, die unterschiedlichen Tonmischungen erkennen, zeigt aber auch durch die Form des Hohl-

raums zwischen den beiden Tonarten etwas von der Entstehung des Luft-
einschlusses (Abb. 6).
