Stabilitätsprobleme bei einem grossen siltreichen Hanganschnitt

Von M.A. Gautschi und Dr.C. Schindler, Zürich 1)

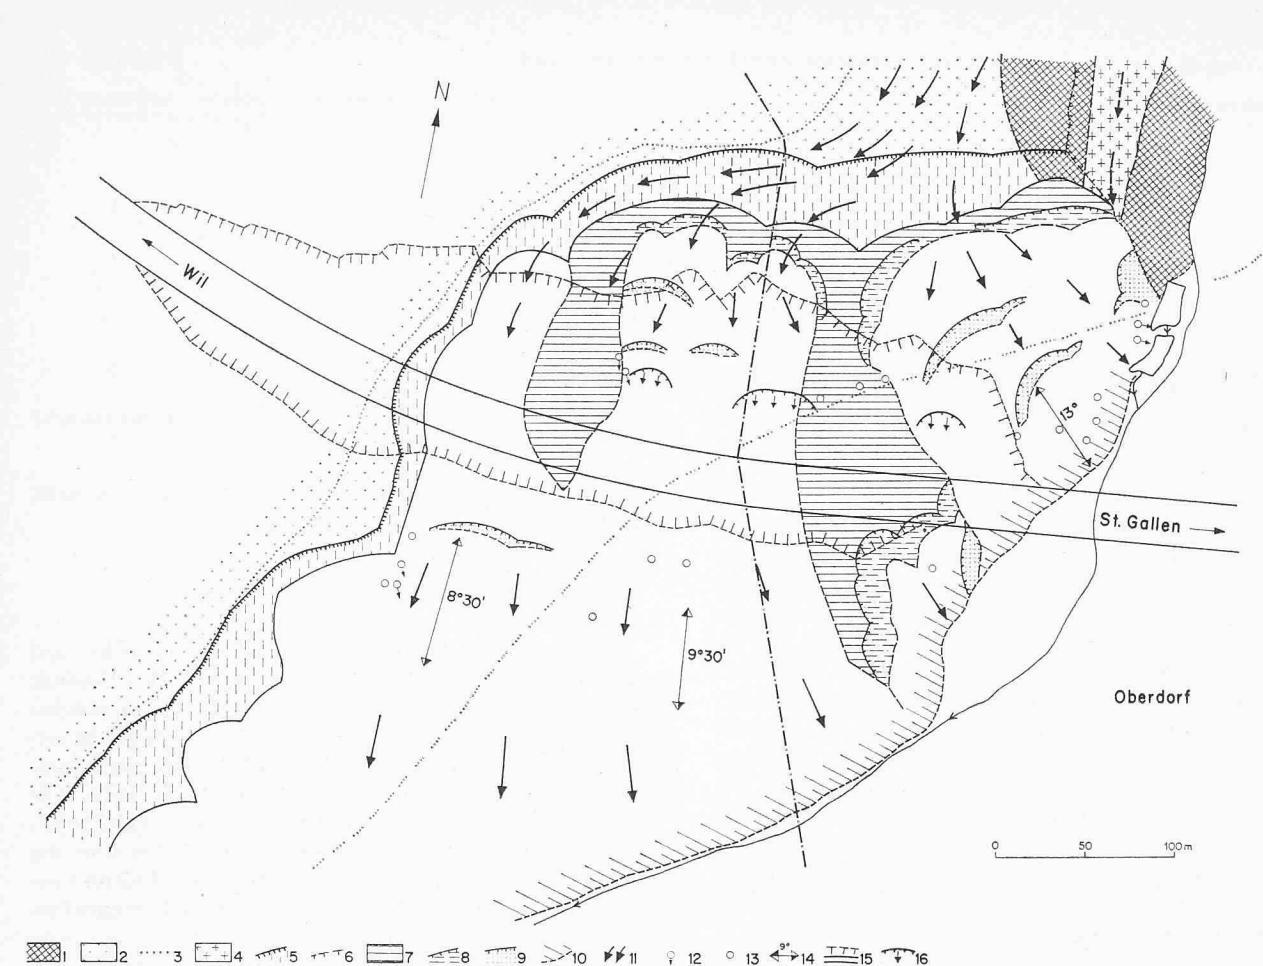
Bild 2. Detailsituation des Rutschgebietes «Silthang»

Auf Bild 2 ist das Rutschgebiet, sein Abrissbord und die Trasse der Nationalstrasse zu erkennen. Die grosse, wenig geneigte Rutschmasse kann untergliedert werden, wobei halbwegs stabile Teile von solchen unterschieden werden können, welche noch vor kurzem aktiv waren. Die vielleicht etwa 20000 Jahre alte, ursprüngliche Rutschung ist also in einzelnen Teilen später neu belebt worden, hat doch der Silthang nach Aussagen von Einheimischen seine Form noch in den letzten Jahrzehnten laufend etwas verändert.

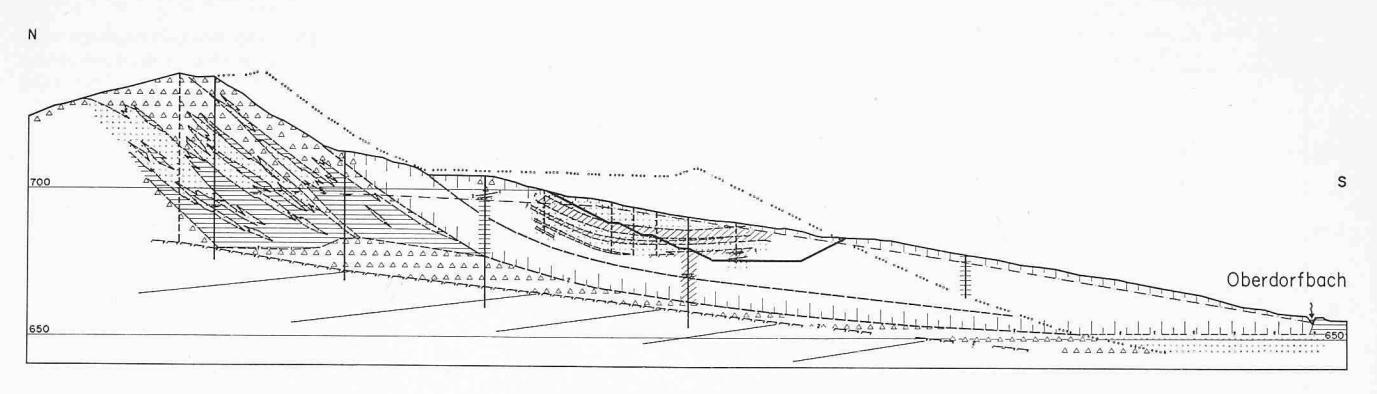
- Bild 3. Profil durch den Silthang, nicht überhöht (Lage des Profils siehe Bild 2, strichpunktierte Linie)
- 1 Gelände vor der Rutschung, hypothetisch
- 2 Felsunterlage mit Schichtung
- 3 Gemisch Lehm/Sand/Kies/Blöcke (Moräne)
- 4 Sande und Kies-Sande

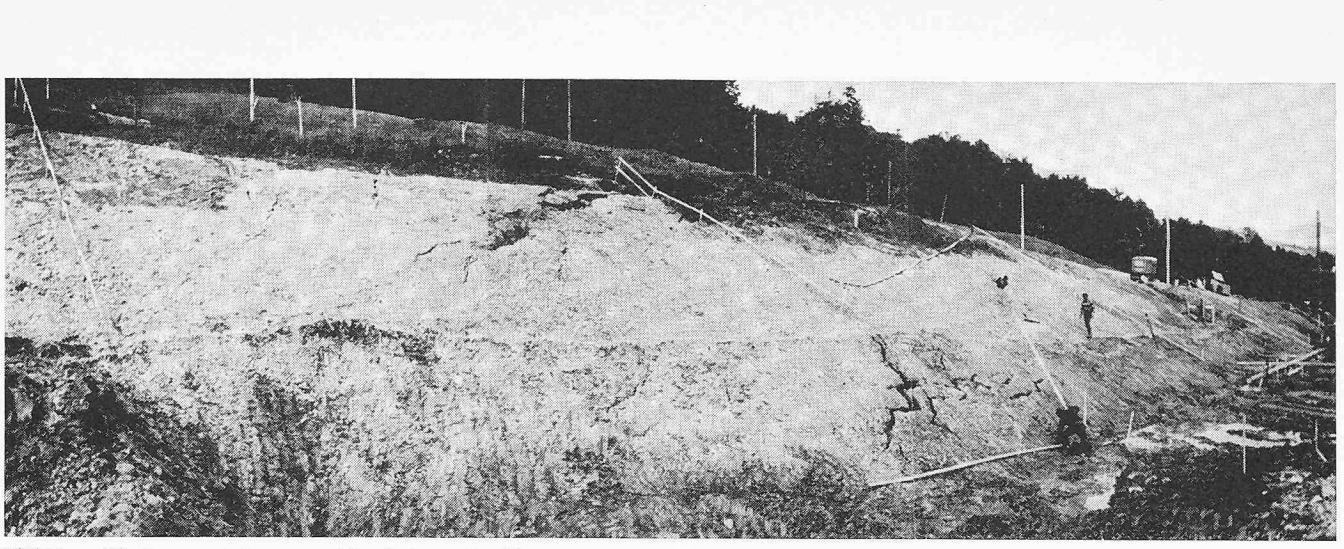
Bild 11a. Böschungsrutschung am Abend des ersten Tages

Kurz nachdem bis zur ersten Berme ausgehoben worden war, stellte sich eine Rutschung von rd. 40 m Länge ein, die ihren Anrisspunkt bei der Längsdrainage oberhalb des Anschnittes hatte. Die Bewegung stellte sich sehr langsam ein. Zunächst öffneten sich grosse Risse. Bild 11 zeigt die Rutschung am Abend des ersten Tages (oben) und nach einer Woche (unten). Die in Mitleidenschaft gezogene Drainage wurde sofort abgehängt und das zufliessende Wasser abgepumpt. Die angesetzten Sondierbohrungen zeigten auf den ersten Blick scheinbar fast homogene Kerne, die aber bei genauerer Untersuchung oft feingeschichtet waren, wobei Sand und Silt dominierten. Dazwischen waren in verschiedenen Horizonten weiche Lagen von tonigem Silt eingeschaltet. Während man hier auf Grund der sehr hohen Reibungswinkel der untersuchten Materialien annahm, dass sich der mittlere wirksame Winkel der inneren Reibung um 30° befinde und eine Instabilität in diesem Falle nur im Zusammenspiel mit druckgespanntem Wasser unterhalb der durch die Drainagen erfassten Schichten zu erklären war, zeigten weitere kleine Rutsche, dass auch hangparallele Bewegungen ohne druckgespanntes Wasser möglich

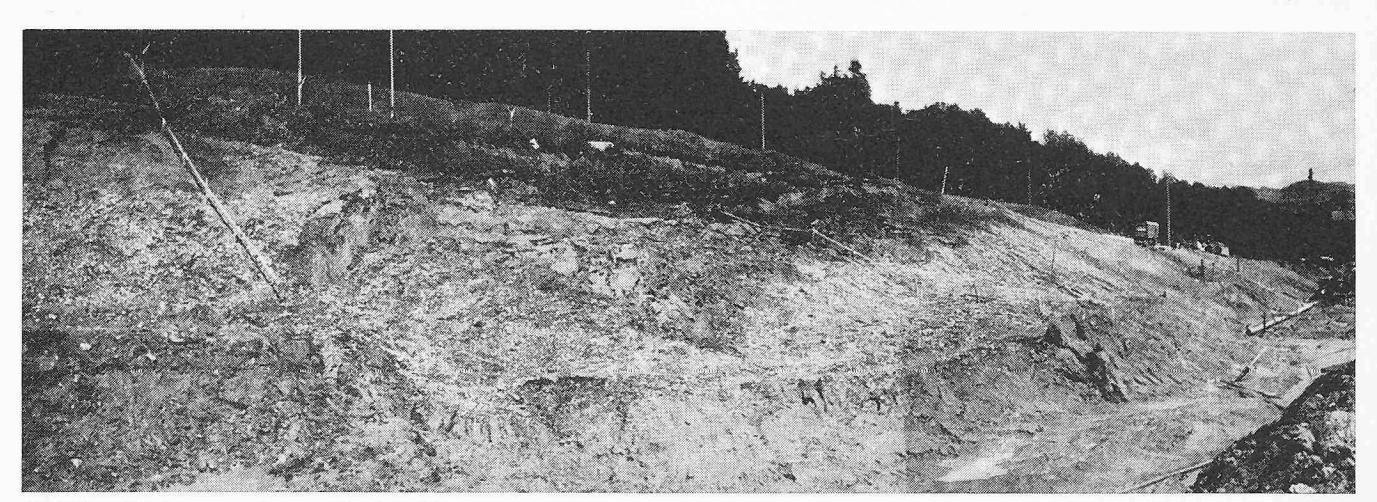
Bild 11b. Böschungsrutschung nach einer Woche

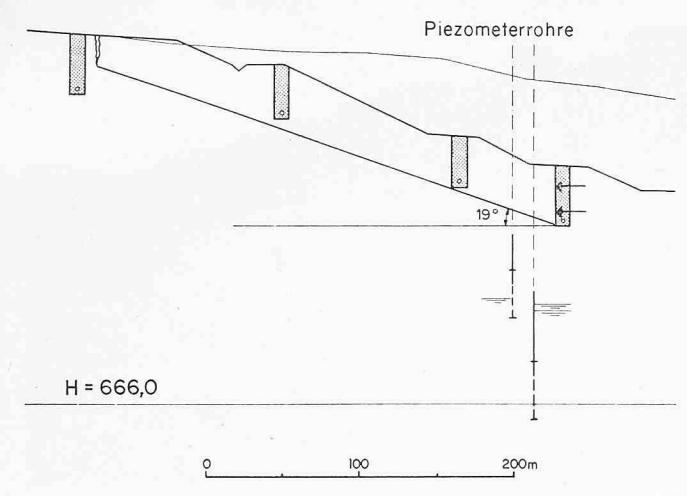
Bild 13. Schema einer weiteren, diesmal hangparallelen Rutschung, ohne messbaren Einfluss von Hangwasser

waren. Ihre rechnerische Analyse ergab für Φ' 19°. Bild 13 zeigt einen Fall, wo oben Risse entstanden und unten eine starke Grabenspriessung zerdrückt wurde. Die Piezometer zeigten Spiegel, die sehr tief lagen.

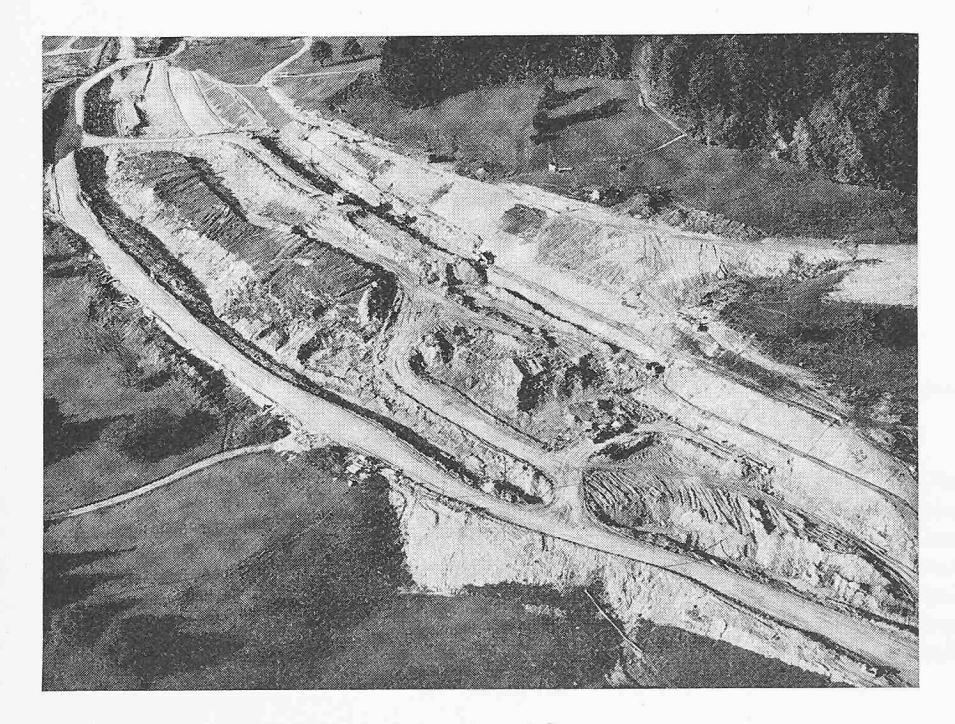
Das Bild 14 zeigt eine Flugaufnahme der Baustelle in der kritischen Zeit. Oben links ist der Abschnitt im unverrutschten Gebiet sichtbar, bei dem die Arbeiten ohne Schwierigkeiten gemäss Projekt ausgeführt werden konnten. Der Aushub ist dort beinahe vollendet. In Bildmitte ist der Aushub nur bis zur ersten Berme vorgenommen. Die helle Zone zwischen Berme und dem Flurweg am oberen Rand des Einschnittes zeigt die provisorisch sanierten ersten Rutsche. Die in Bild 12 beschriebene Rutschung fand am E-Ende des Einschnittes statt (unten rechts).

Bild 14. Flugaufnahme der Baustelle. Oben links ist der Abschnitt im unverrutschten Gebiet sichtbar, bei welchem die Arbeiten ohne Schwierigkeiten gemäss Projekt ausgeführt werden konnten. Der Aushub ist dort beinahe vollendet. In Bildmitte ist der Aushub nur bis zur ersten Berme vorgenommen. Die helle Zone zwischen der Berme und dem Flurweg am oberen Rand des Einschnittes zeigt die provisorisch sanierten ersten Rutsche
