# BULLETIN DU CIMENT

OCTOBRE 1977

## L'étanchéité des coffrages

**Examen systématique des questions relatives à l'étanchéité des coffrages, notamment des coffrages en bois.**

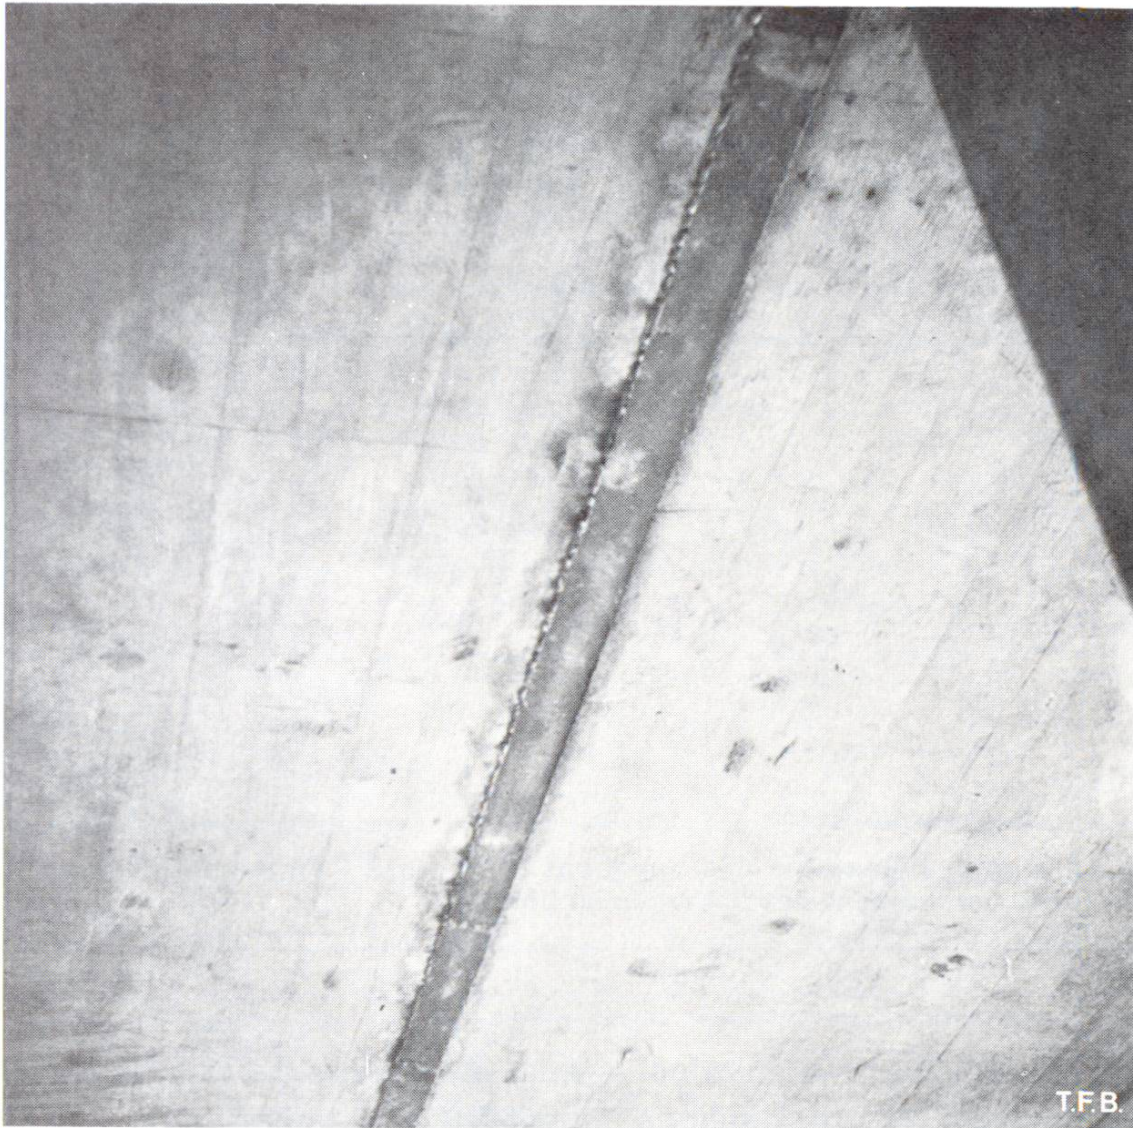
Fig. 1 Joint non étanche entre un panneau de coffrage et la planche de remplissage. Formation d'une grosse bavure.

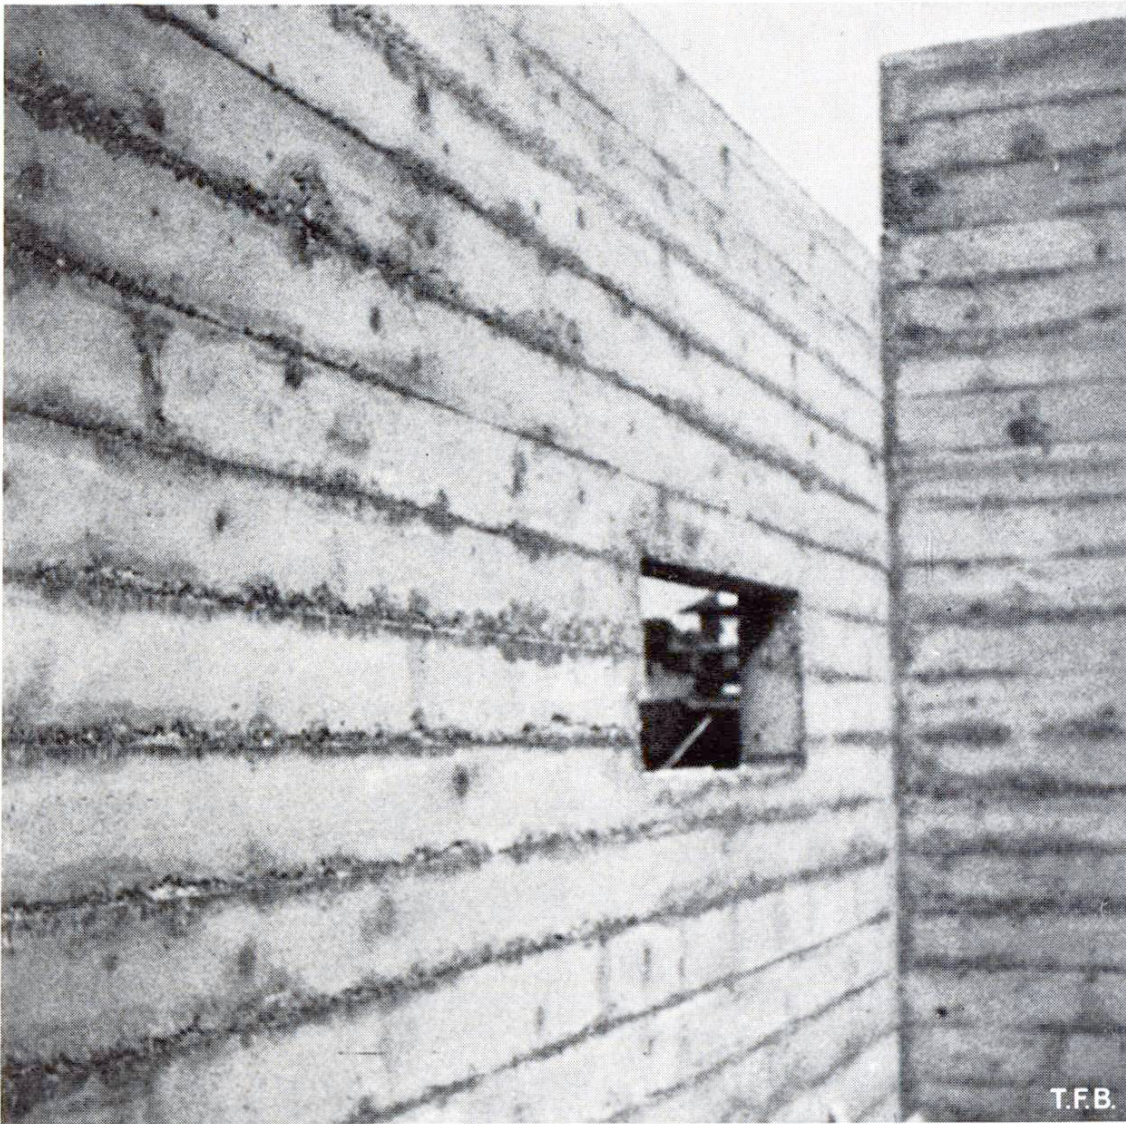
Fig. 2 Grave manque d'étanchéité entre les planches d'un coffrage. L'amaigrissement et le manque de compacité du béton mettent ici l'armature en danger.

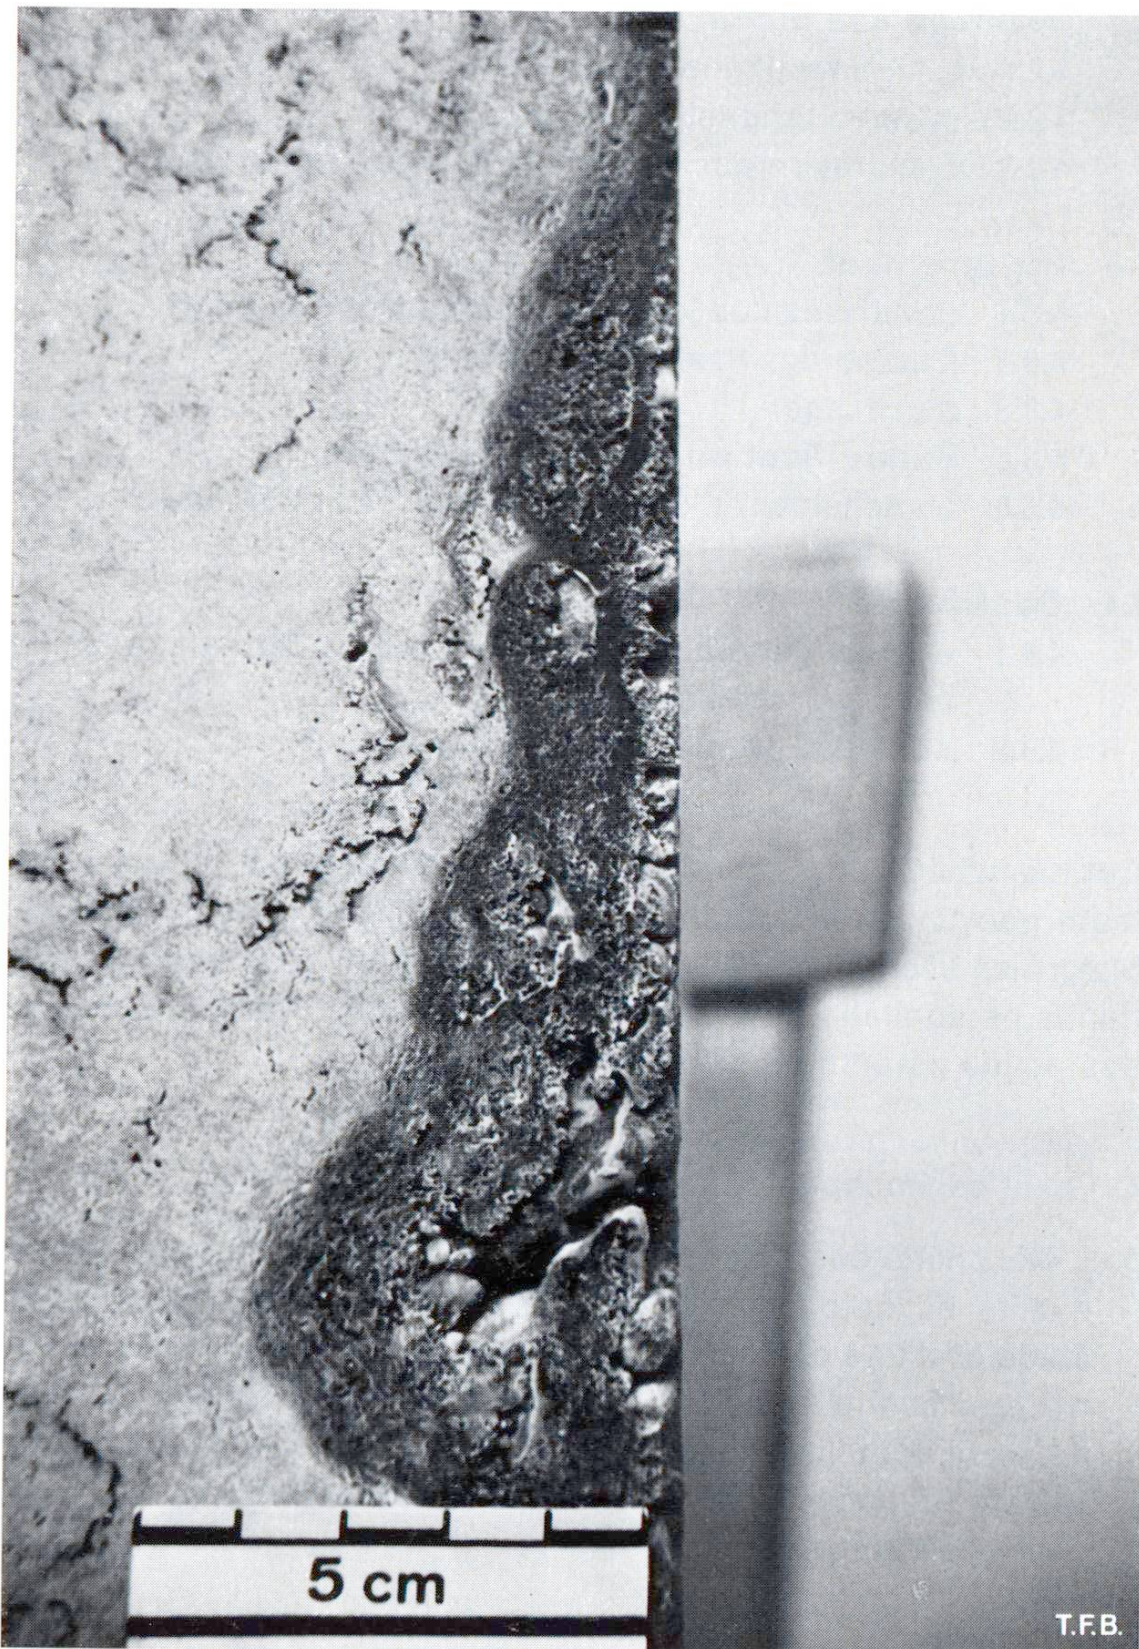
Fig. 3 Perte de mortier à une arête en raison du manque d'étanchéité d'un joint. On distingue nettement la coloration foncée du béton due à la perte d'eau à travers le filtre formé par les grains de différentes grosseurs du granulat.
