Artikel: Restauration de Saint-Pierre, à Genève: sous la direction de M. Viollier, architecte
Autor: [s.n.]
DOI: <https://doi.org/10.5169/seals-21479>

Travaux exécutés par l'Association pour la Restauration de Saint-Pierre, à Genève

sous la direction de M. VIOLLIER, architecte

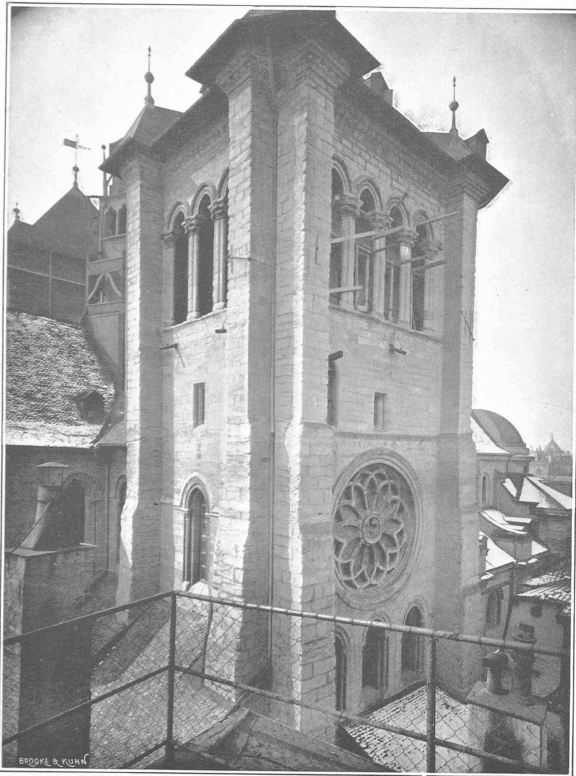
« Le parement extérieur est complètement ruiné; il ne faut pas songer à râcler sa surface, à changer quelques pierres, à ajouter quelques moulures. Nous ferions ainsi un travail inutile, comme le démontrent les réparations de ce genre qui ont été faites il y a vingt ou trente ans. Les parties ainsi restaurées étaient, ces années dernières, les plus ruinées de l'édifice et nous avons dû les refaire entièrement.

TOUR DU NORD EN 1889

Nous ne pensons pas qu'il y ait d'autre manière de procéder que d'enlever chaque pierre du revêtement pour la remplacer par une pierre nouvelle, du bas en haut de la tour. Il faudra rétablir les corniches, cordons et moulures, refaire la rose et les fenêtres... »

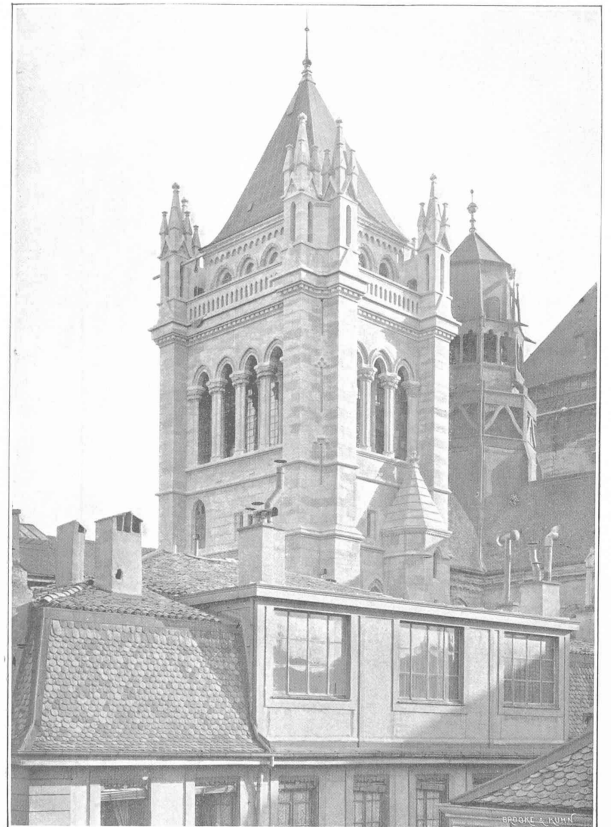
TOUR DU NORD EN 1894

tieux de l'appareil, qui a permis de reconstituer presque toute la mouluration avec ses anciens profils, a été reconstruite de la manière que nous venons d'indiquer.

Les seuls changements apportés ont été, du côté de la rue du Cloître, la suppression de la gaine extérieure des poids du carillon, et l'achèvement de la tourelle de l'escalier par une couverture pyramidable en pierre de taille.
