Le Pont de Berne

par EDMOND WEBER, ingénieur, à Fribourg.

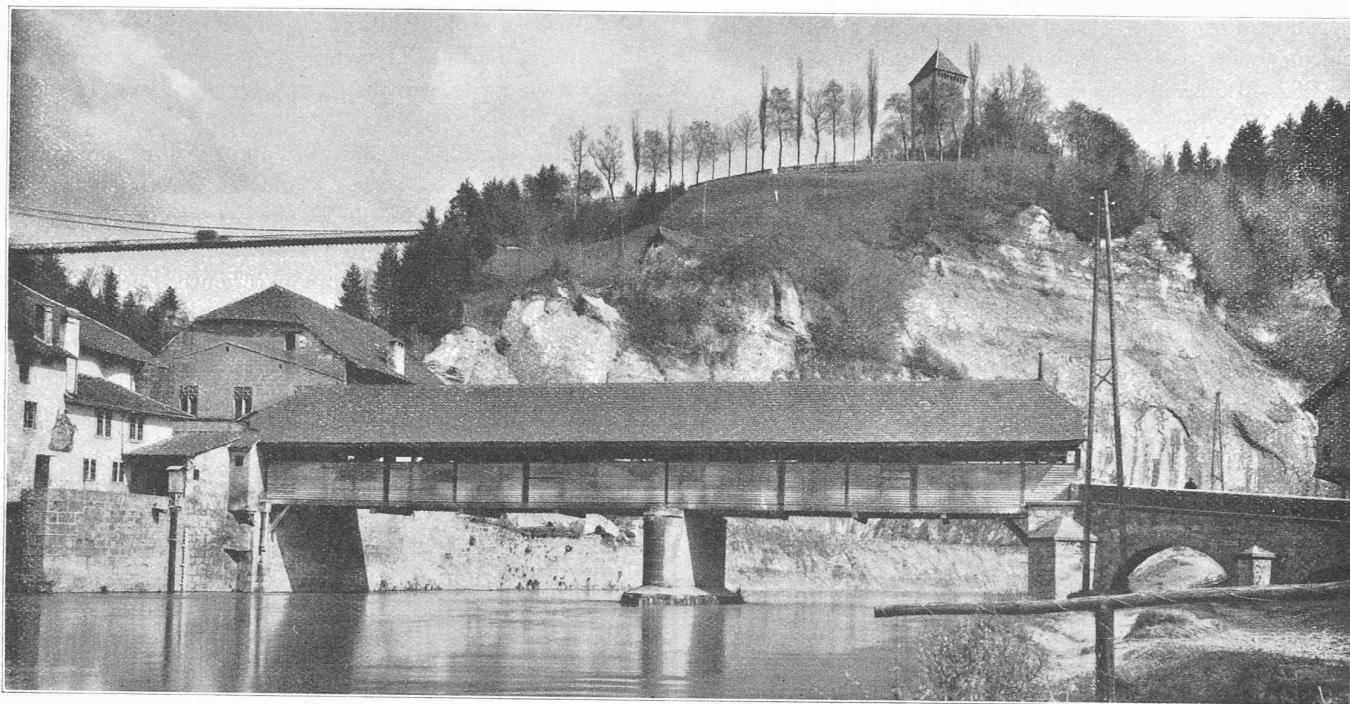
La vie de notre vieux pont était menacée. Lentement, sournoisement, les eaux avaient rongé à sa base le pilier en maçonnerie qui le supporte. Des ouvertures béantes laissant voir un mortier désagrégé, ne manquèrent pas d'inquiéter à juste titre nos édiles communaux. L'ancienneté de l'ouvrage, l'incertitude qui régnait sur la profondeur et la nature des fondations, engagèrent le Conseil communal, sagement inspiré, à entreprendre une réparation radicale du pilier jusqu'à sa base.

Fig. 1. — Le pont de Berne, à Fribourg, datant du XIII^e siècle.

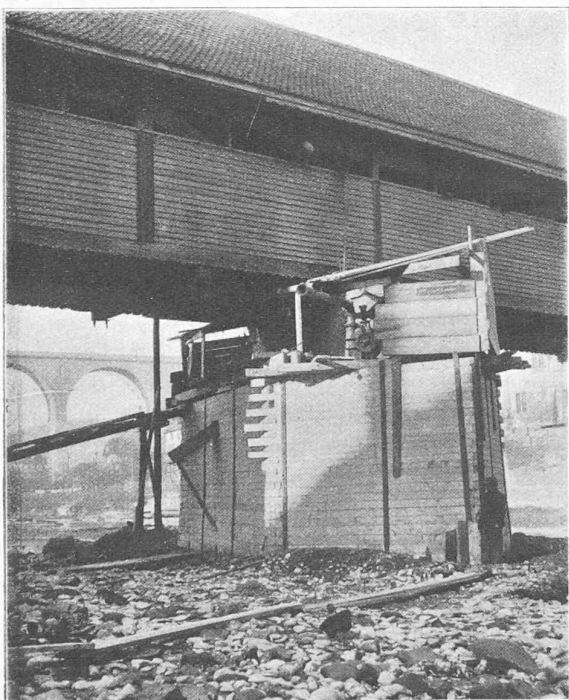
Fig. 2. — Réfection de la pile du pont de Berne.

Ce projet était d'un type totalement différent et remplissait seul toutes les conditions exigées. Il consistait en un caisson en bois, d'une construction spéciale, avec poutres équarries horizontales, superposées et serrées à l'aide de boulons. Ce caisson avait une forme analogue à celle du pilier lui-même et reposait à sa base sur une forte armature en fer, faisant corps avec lui. (Fig. 2.)

Il avait une hauteur de 4 m. 20 et un espace de 80 cm. le séparait du pilier, où l'on pouvait circuler librement. Construit au-dessus du niveau de l'eau, il descendit dans le lit mobile de la Sarine par son propre poids augmenté d'une surcharge de 40 tonnes de masses de fonte réparties sur son arête supérieure. A l'intérieur de cette paroi, les ouvriers piochaient dans le lit de la rivière et les déblais étaient évacués. L'épuisement des eaux fut assuré au moyen de deux puissantes pompes centrifuges, débitant chacune 3000 litres d'eau à la minute.

Cette cuirasse en béton fut en majeure partie démolie. Un coffrage en planches jointives fut dressé à l'intérieur du caisson, après avoir nettoyé et piqué convenablement la surface du rocher. On y introduisit du béton à consistance plastique, dosé à 300 kg. de ciment Portland spécial à prise rapide et renforcé par une armature convenable de fers ronds.
