CEMENTBULLETIN

OKTOBER 1977

Die dichte Betonschalung

Systematische Aufzeichnung des Problemkreises Schalungsdichtigkeit, im besonderen hinsichtlich der Holzschalung.

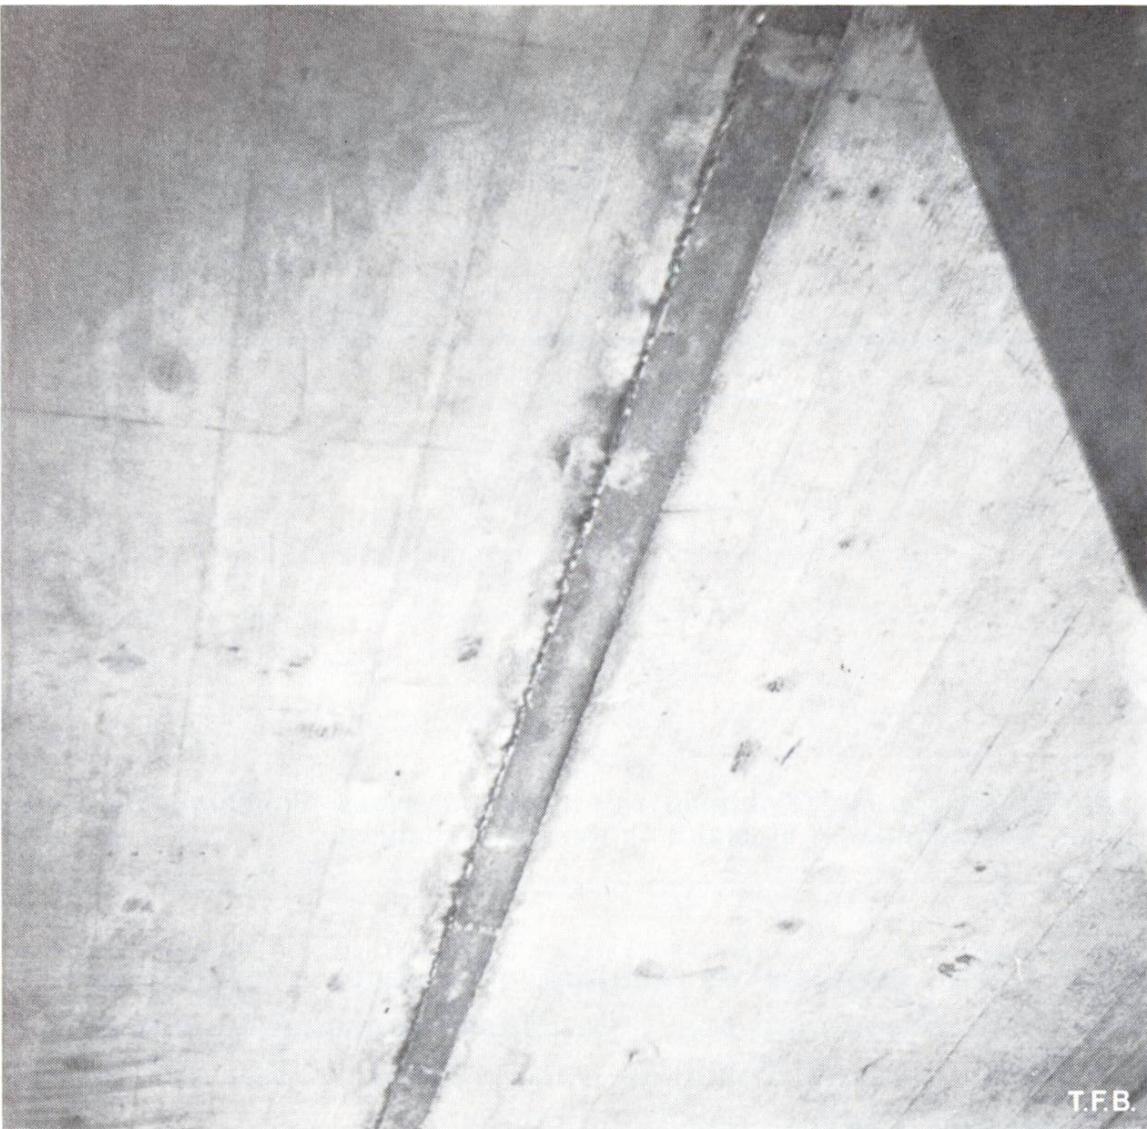
Undichte Schalungen haben oft beträchtliche Schäden zur Folge. Im schlimmsten Fall fließt der Beton, den man oben einfüllt, unten wieder heraus. In der Regel handelt es sich aber um kleinere Lecke, die sich beim Durchfluss von Beton selbständig abdichten. Bei gemischtem Kornaufbau der Betonmischung bildet sich in kurzer Zeit ein Pfropfen (s. CB 5/74). Eine Beeinträchtigung bleibt jedoch meistens bestehen, indem abgemagerte, sandige, undichte Stellen zurückbleiben, die Ansatzpunkte zu Frostschäden und Armierungskorrosionen sein können oder gar eine eigentliche Querschnittsverminderung darstellen. Ebenso kann der Wunsch nach der sauberen Kante des Betonkörpers ohne dichte Schalung niemals erfüllt werden. Im Bereich von gewissen Leckstellen ist der Beton oft auch nachhaltig dunkel verfärbt, womit das gute Aussehen einer Betonoberfläche zusätzlich beeinträchtigt wird (Abb. 1-3).

Abb. 1 Undichte Fuge zwischen Schalungstafel und Füllbrett. Bildung einer starken Braue.

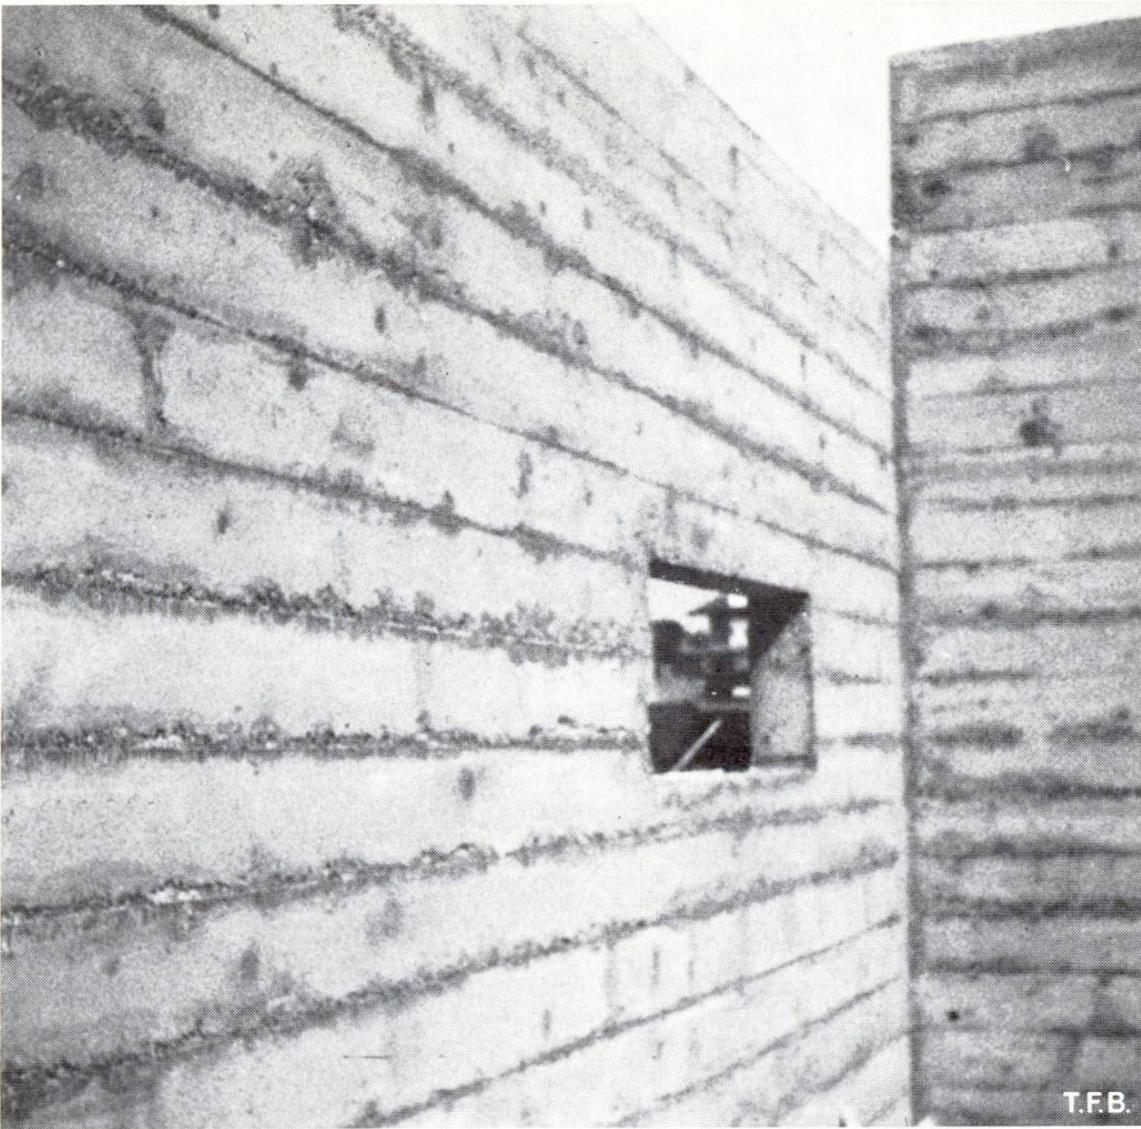
Abb. 2 Starke Abzeichnung undichter Bretterfugen. Die Abmagerung reicht teilweise bis zu den Bewehrungsstäben.

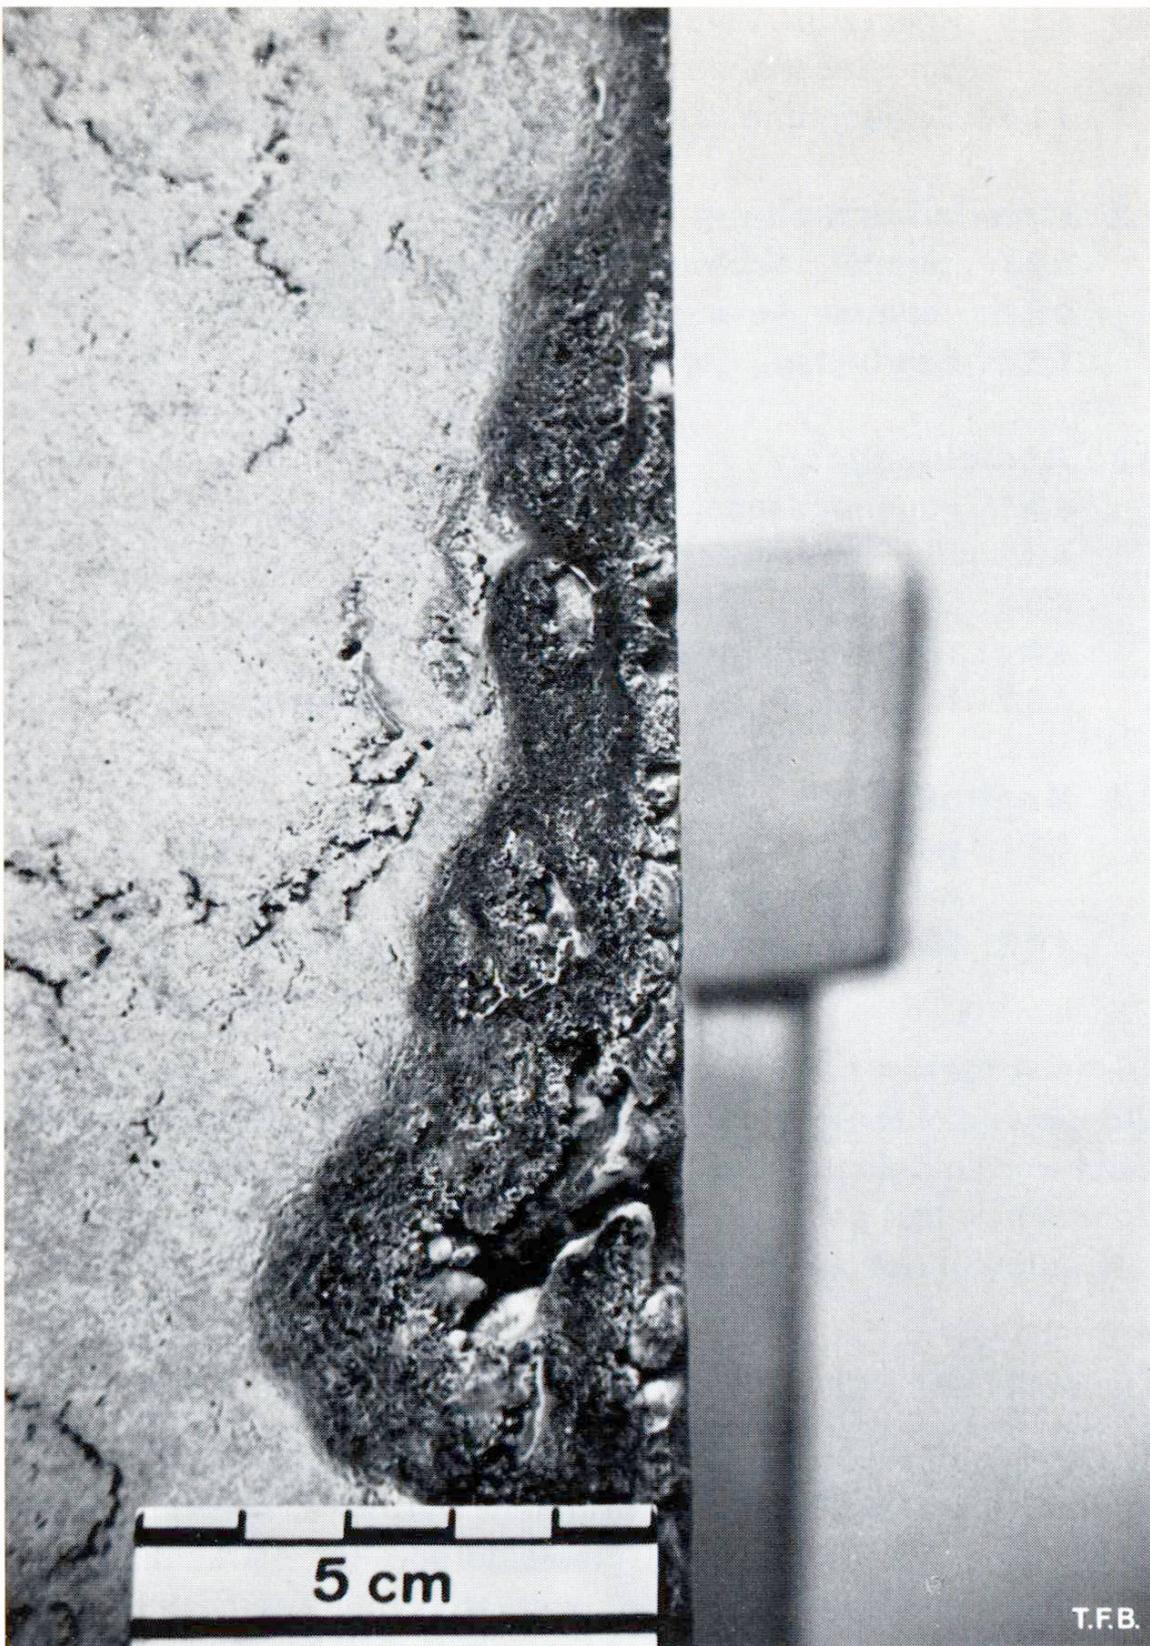
Abb. 3 Mörtelverlust an einer Kante infolge eines undichten Schalungsstosses. Es zeigt sich auch die typische scharfzeichnende Umrandung mit dunkelgefärbtem Zementstein, die Folge des Aufbaues eines Korngerüstfilters und des Wasserverlustes.
