# CEMENTBULLETIN

OKTOBER 1978

## Portlandzement und Gipsputze

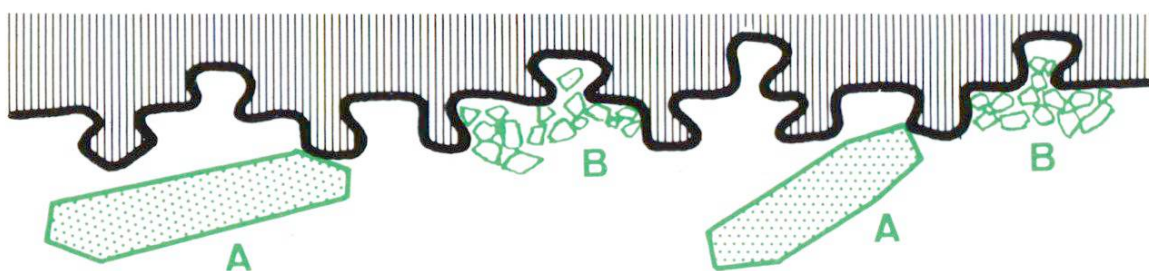
Abb. 5 A: vergrößerte Gipskristalle B: normale Gipskristalle

Sobald diese Lösung übersättigt wird, tritt langsame Dihydratrekristallisation ein. Es entstehen dabei sehr grosse Kristalle (bis 20× grösser als ursprünglich) (Abb. 5), als Folge davon resultiert eine starke Verringerung der Kontaktfläche vom Gips zum Beton, somit eine wesentliche Verminderung des Haftvermögens. Wenn es sich dann noch um einen Verputz auf sehr glatter Betonoberfläche handelt, wird ein Schaden unabwendbar eintreten. Das Perfide in diesem Falle besteht darin, dass das «Damoklesschwert» des Putzablösens jahrelang (in Extremfällen bis zu drei Jahre) an der Decke hängen kann.

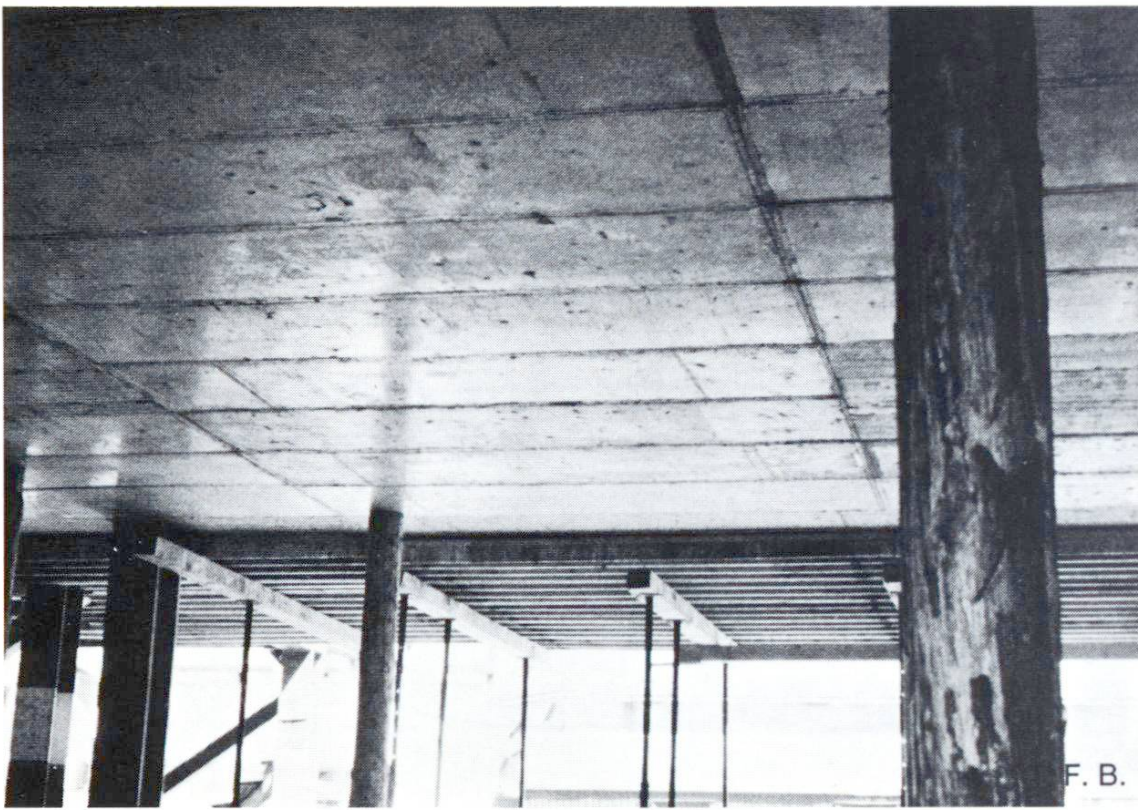
Abb. 6 Diese Decke wurde mit kunststoffplattierten Schalungselementen hergestellt. – Der Kommentar: «Viel glänzender geht es nicht mehr!»

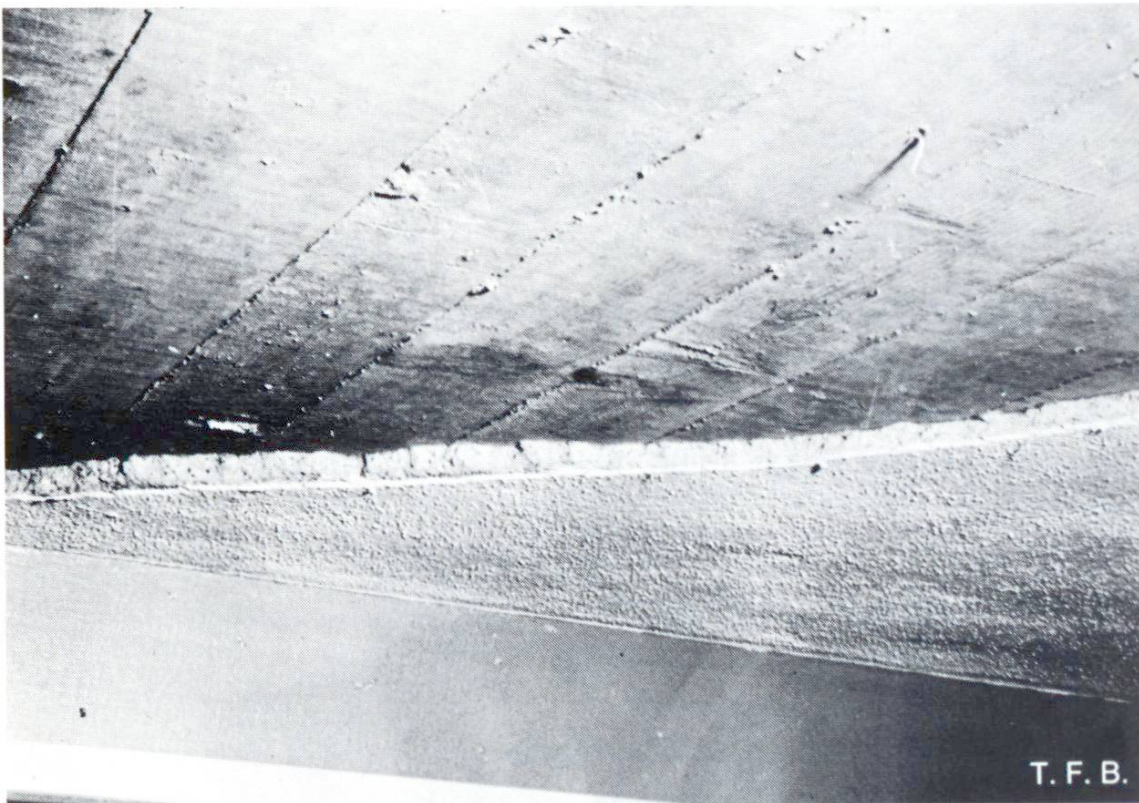
Die beiden Abb. 7 und 8 zeigen Weissputzablösungen von schwerem, zweischichtigem Deckenverputz.

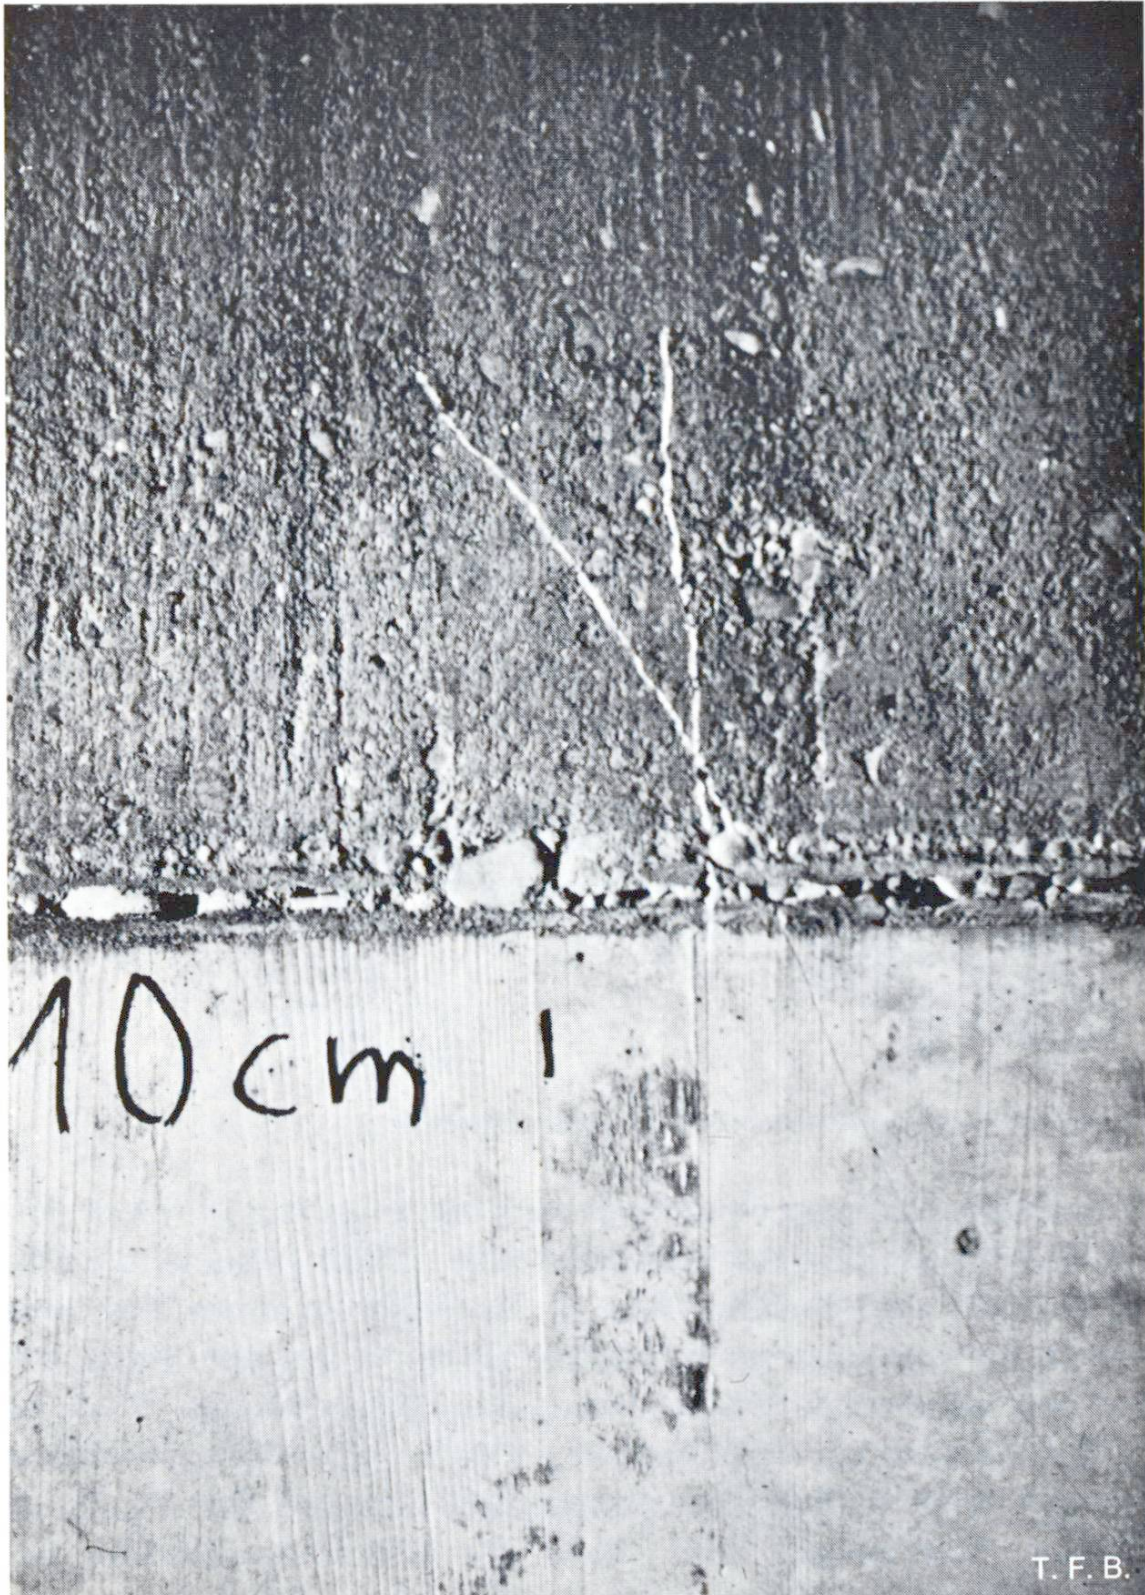
Abb. 9 Sehr unterschiedliche Betonflächen

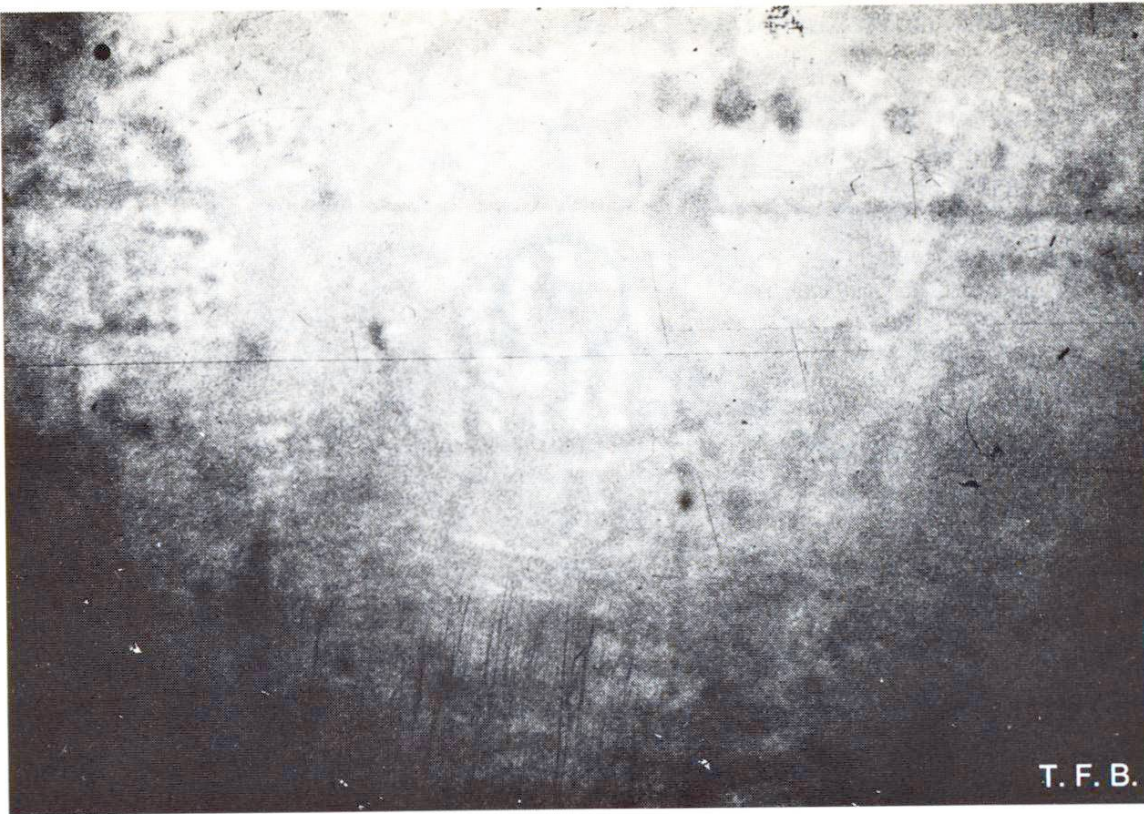
Abb. 10 Zuviel Schalöl, verewigt durch den Abdruck der Gummistiefelsohle.

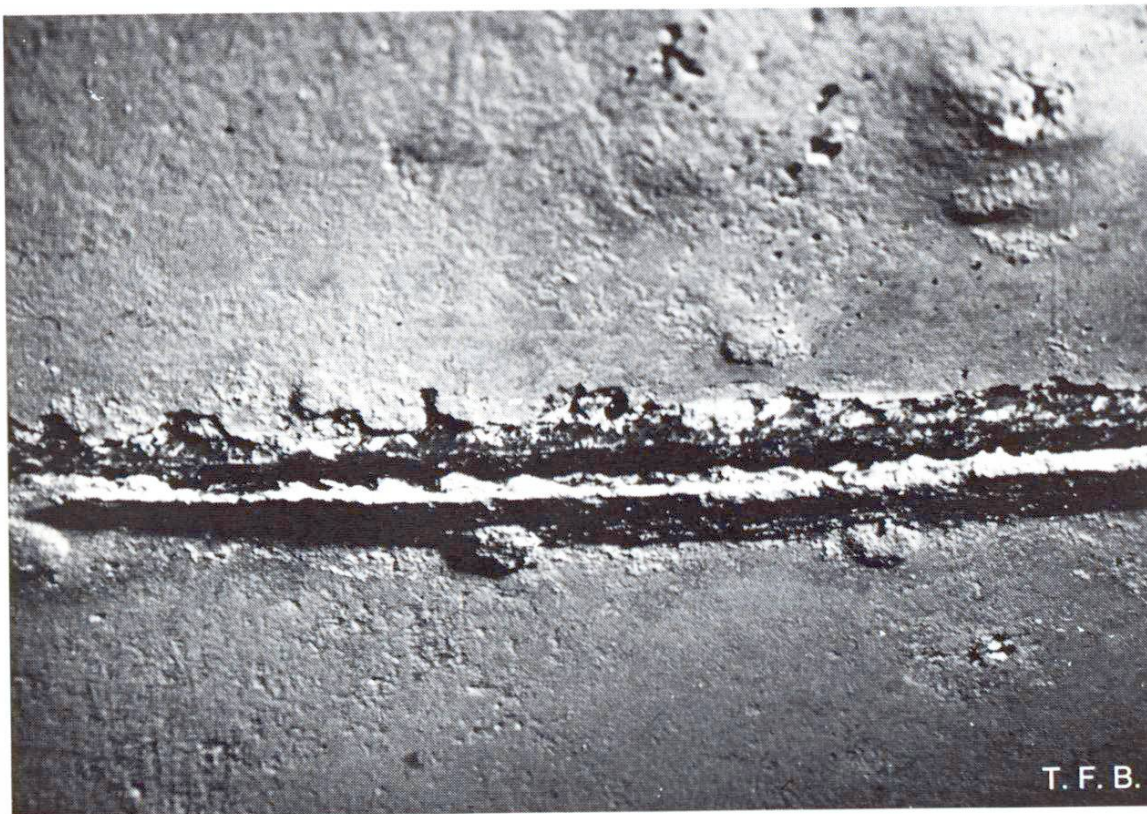
Abb. 11 Rostiges Armierungseisen; Eisen viel zu nahe an der Betonoberfläche!
