**Artikel:** Spurwegebau : Bilanz einer Umfrage

## Spurwegebau Bilanz einer Umfrage

W. Stockmann

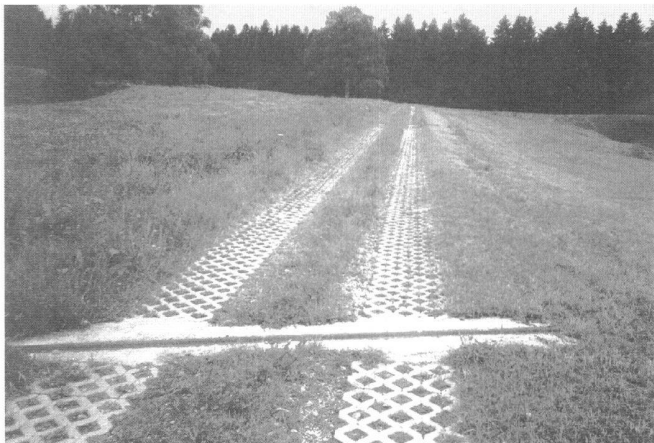
Abb. 4: Querabschläge über die ganze Fahrbahnbreite verhindern die Erosion; Längsgefälle des Weges 14%. Bewirtschaftungsweg Tällebach in Escholzmatt (LU).

*Fig. 4: Des alpines sur toute la largeur de la chaussée évitent l'érosion; pente longitudinale du chemin 14%. Chemin d'exploitation Tällebach à Escholzmatt (LU).*

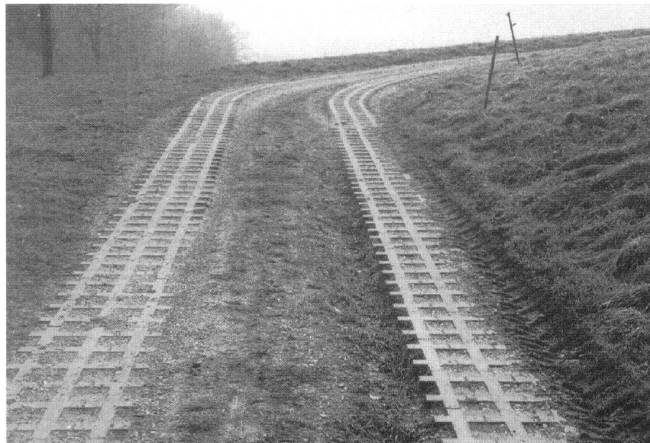
Abb. 5: Durch das Einschleppen der Räder in den Kurven und ungenügende Ableitung des Oberflächenwassers werden die Ränder der Fahrspuren freigelegt. Gesamtmelioration Vicques (JU).

*Fig. 5: Les roues arrière des véhicules dans les virages et un écoulement insuffisant des eaux risquent de dégager les bords des voies de circulation. Amélioration intégrale de Vicques (JU).*

Bei Einmündungen anderer Wege und bei Radien kleiner 25 m muss die Fahrbahn vollflächig befestigt werden.

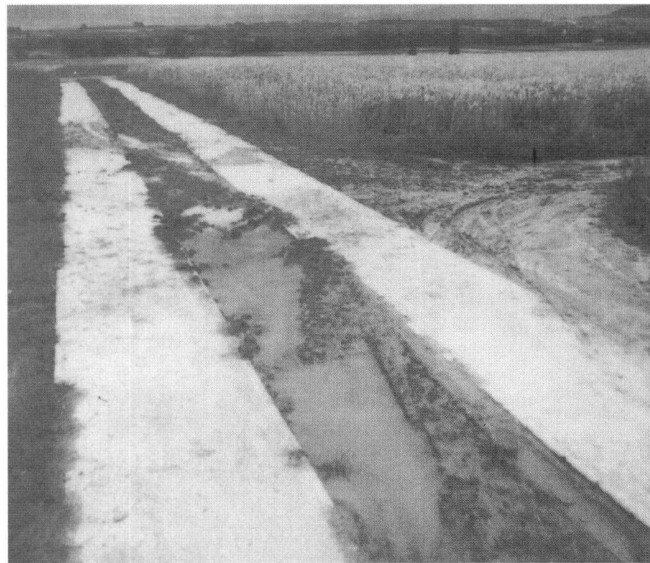
Abb. 7

Abb. 7: Einmündung in Spuren: Mittelstreifen ist zerstört.

*Fig. 7: Débouché en bandes de roulement: Bande médiane détruite.*
