Artikel: Schnitzturm NW : neue Erkenntnisse über das Bauwerk und die Befestigungswerke im See

Schnitzturm NW

Neue Erkenntnisse über das Bauwerk und die Befestigungswerke im See

von Jakob Obrecht

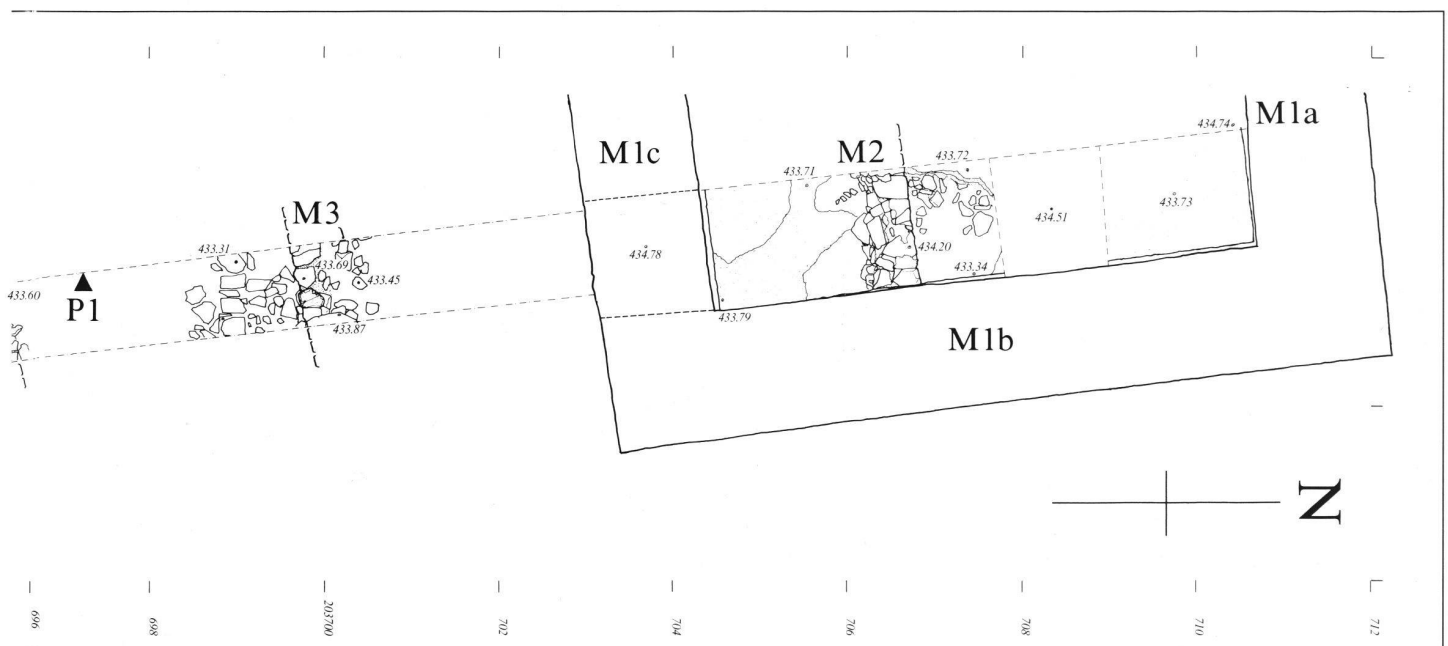
Stansstad SCHNITZTURM
Archäologische Untersuchung 1989
Profil P1 gegen W ofa
ofa

Turmes. Das Profil P 1 bildet dessen Westwand und schliesst an die Turmmauer an. Das Profil wurde nur bis zur Mauer M 7 gezeichnet, da die aufschlussreichen Schichten – wie bereits angetönt – unter dem Grundwasserspiegel liegen.

Das ganze im Profil beobachtete Schichtenpaket besteht zum grössten Teil aus Schuttschichten und rezenten Auffüllungen. Aus diesem Grund wurde auch darauf verzichtet, den Abschnitt zwischen den Mauern M 4 und M 5 zu zeichnen. Das hier vermutete und auf dem Katasterplan (Stand 1989) noch teilweise angedeutete ehemalige Hafenbecken war mit Abfall gefüllt. Dieser enthielt neben gelochten Backsteinen (12er-Normal) auch Bruchstücke von originalen Selterswasserflaschen. Ich betrachtete es nicht als meine Aufgabe, zu versuchen, die einzelnen Einfüllungen und Planieschichten zu datieren. Dazu kommt, dass es uns erst nach der Reinigung und Dokumentation des Schichtenprofils möglich war, die Funde näher zu stratifizieren. Anhand der Funde war auch sofort ersichtlich, dass die oberen Schuttschichten nicht aus dem Mittelalter stammen können. Wir verzichteten darauf, diese in den Profilwänden steckenden nachmittelalterlichen Funde zu bergen.

Einzig eine grauschwarze, fette und viel Holzkohle enthaltende Schicht – aus diesem Grund auf dem Plan als Brandschicht bezeichnet –, die zwischen dem Turm und der Mauer M 3 zu beobachten war, wurde genauer untersucht. Darin kamen zwei Ofenkachelfragmente und ein Pfeileisen zum Vorschein.

Eine äusserst wichtige Feststellung für die Interpretation dieses Befundes ist aber, dass die schwarze Schicht zwischen den Mauern M 7 und M 3 nicht beobachtet werden konnte.

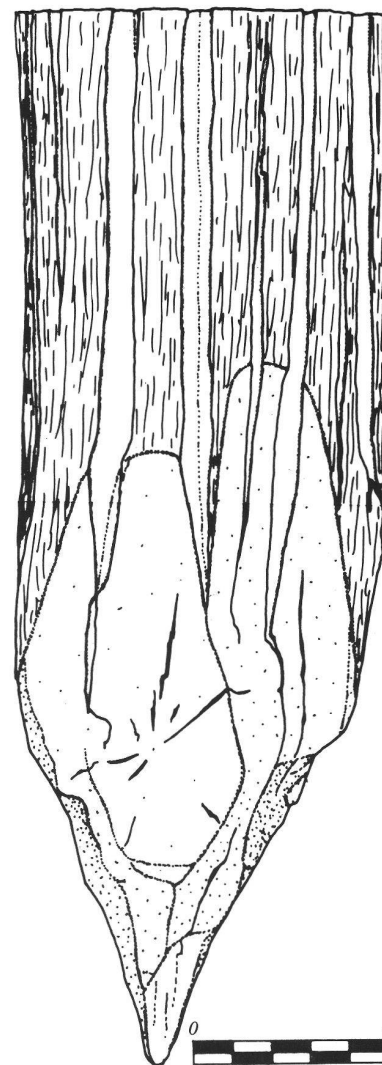
*Angespitzter Eichenpfahl.
(Zeichnung O. F. Arnold)*

Hinzu kommt, dass der komplett geborgene Pfahlstumpf vor dem Einschlagen mit einem Beil oder Gertel sauber angespitzt worden ist. Die Frage, ob die Pfähle mit dem dicken oder mit dem dünnen Ende in den Seegrund getrieben worden sind, wurde nicht näher untersucht. Vermutlich wurde eher das dünne Ende zusätzlich angespitzt, als dass versucht worden wäre, die Pfähle – gegen jede Vernunft – mit dem dicken Ende in den Boden zu schlagen.
