**Artikel:** Die Restaurierung des Hauses Mooses in Freiburg  
**Autor:** Speiser, Philipp  
**DOI:** <https://doi.org/10.5169/seals-1035764>

# DIE RESTAURIERUNGEN DES HAUSES MOOSES IN FREIBURG

PHILIPP SPEISER

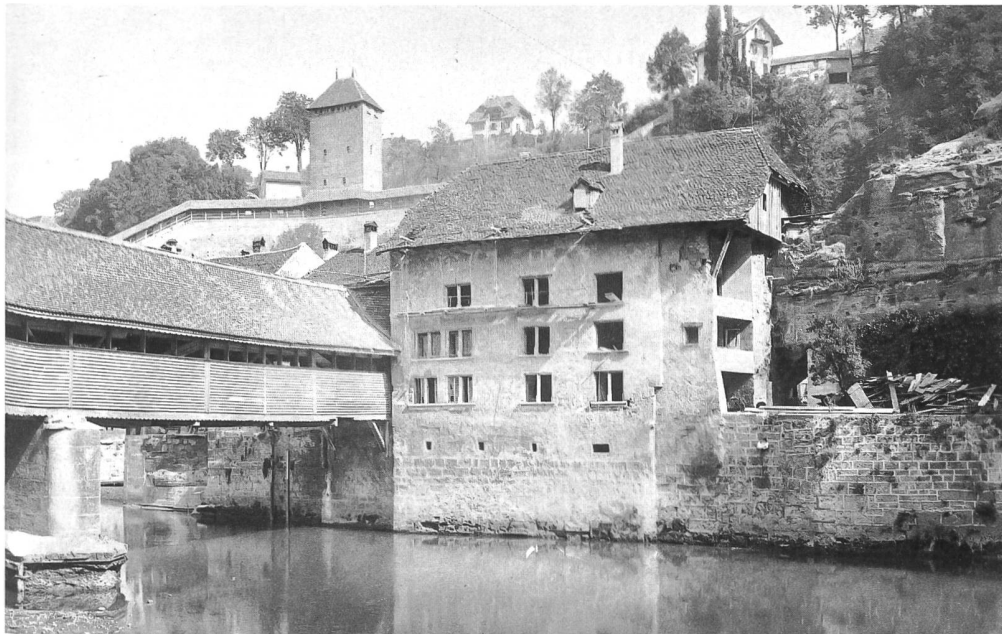
Abb. 2 Historische Ansicht mit Bernbrücke und Haus Mooses (Südfassade) während der Restaurierung von 1923/24.

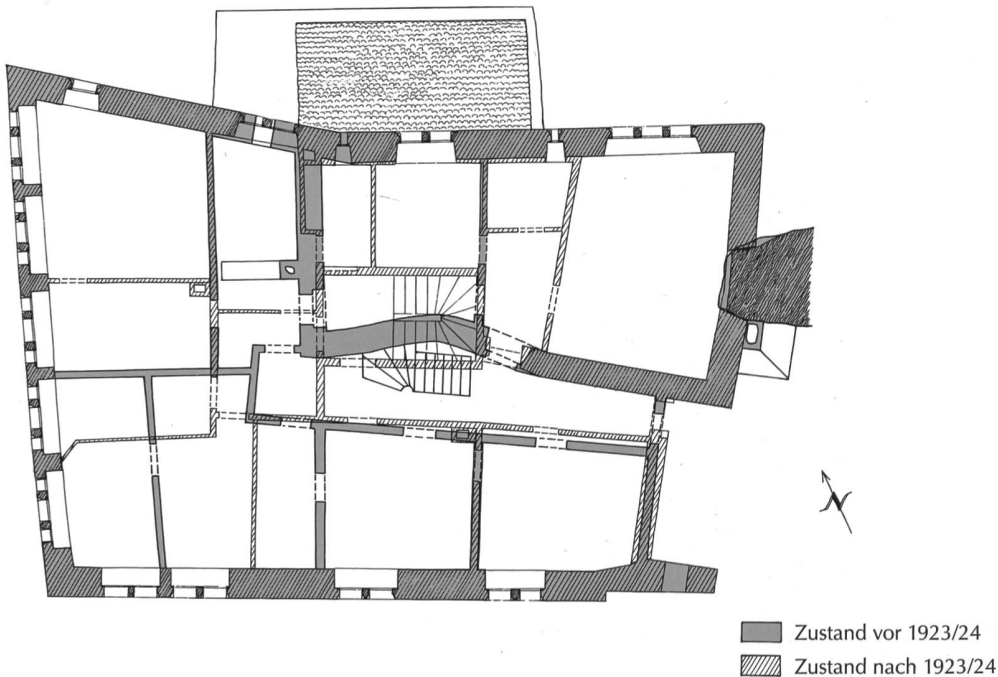
Abb. 5 Grundriss des ersten Obergeschosses mit den Veränderungen von 1923/24.

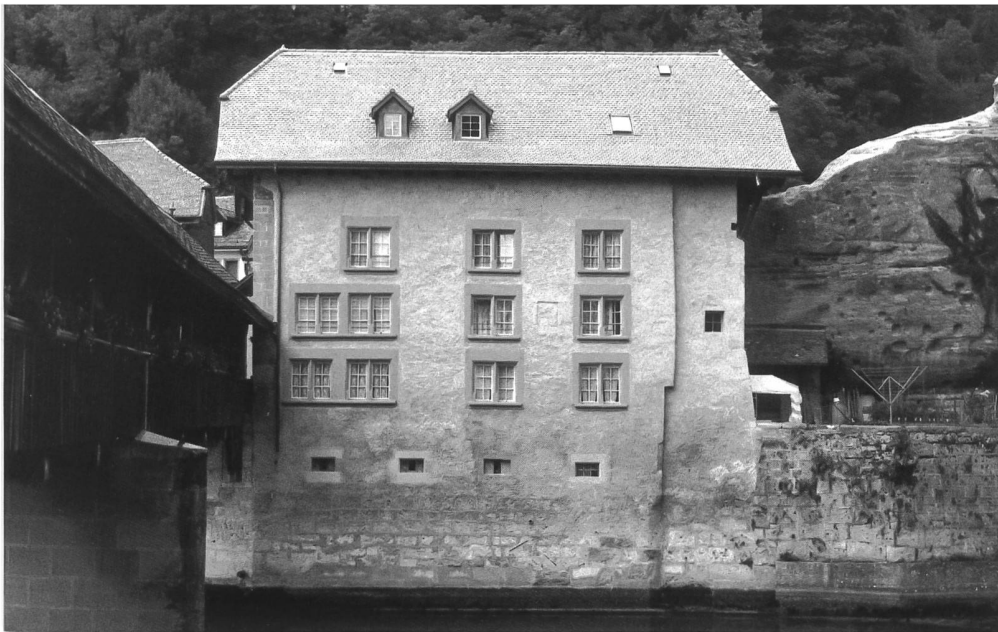
Abb. 6 Südfassade nach der Restaurierung von 1997/98.

Jh. handelte, dessen Zustand insgesamt sehr gut ist. Nach diesen Feststellungen und in Anbetracht der Seltenheit von historischen Putzen wurde beschlossen, lediglich die Fehlstellen mit einem identisch gemischten Mörtel auszubessern und die ganze Oberfläche mit einer zusätzlichen Schlammsschicht zu versehen. Durch ein differenziertes Vorgehen ist es somit gelungen, auf diesen Fassaden ein Maximum an historischer Bausubstanz und Altersspuren zu sichern.

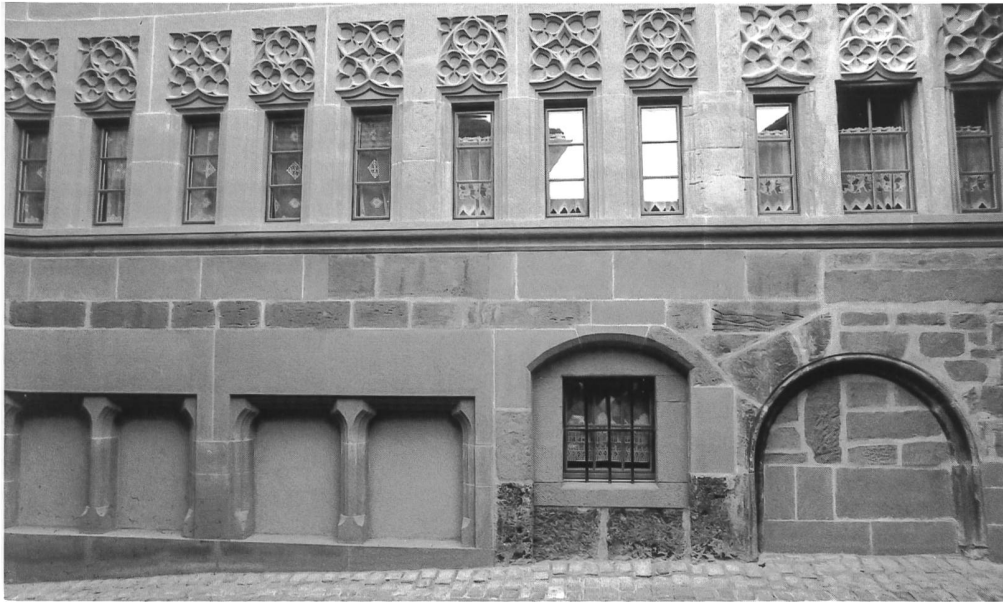
Abb. 9 Westfassade, Detailansicht der Blendmasswerke nach der Restaurierung von 1997/98.

heutigen Normen der Restaurierungstechnik entsprechen, wurden diese aus zwei Gründen an Ort und Stelle belassen. Ihre Entfernung hätte zu weiteren Beschädigungen des historischen Mauerwerkes geführt. Gleichzeitig sind sie ein wichtiges Zeugnis der jüngeren Bau- und Erhaltungsgeschichte. Für die flußseitige Fassade (Abb. 2) war anfänglich ein Neuputz vorgesehen. Detaillierte Untersuchungen ergaben jedoch, dass es sich dabei grösstenteils um einen geschlammten Kalkputz aus dem 17.
