**Artikel:** Kornhausbrücke in Bern: Baugeschichte des rechtsufrigen Hauptpfeilers  
**Autor:** Simons, P.  
**DOI:** <https://doi.org/10.5169/seals-20744>

## Kornhausbrücke in Bern. Baugeschichte des rechtsufrigen Hauptpfeilers.

Von Ingenieur P. Simons in Bern.

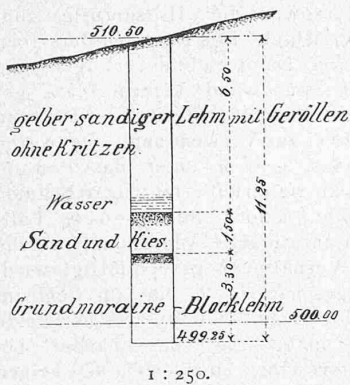
In nebenstehender Skizze sind die Bodenaufschlüsse wiedergegeben, welche man in diesem Schachte erhalten hat. Nach Einholung technischer und geologischer Gutachten wurde beschlossen: die Fundation auf der mit „Blocklehm“ bezeichneten Schicht abzustellen und hierbei eine Bodenpressung von 5 Atm. zuzulassen. Diese Angaben lagen dem Wettbewerb zu Grunde.

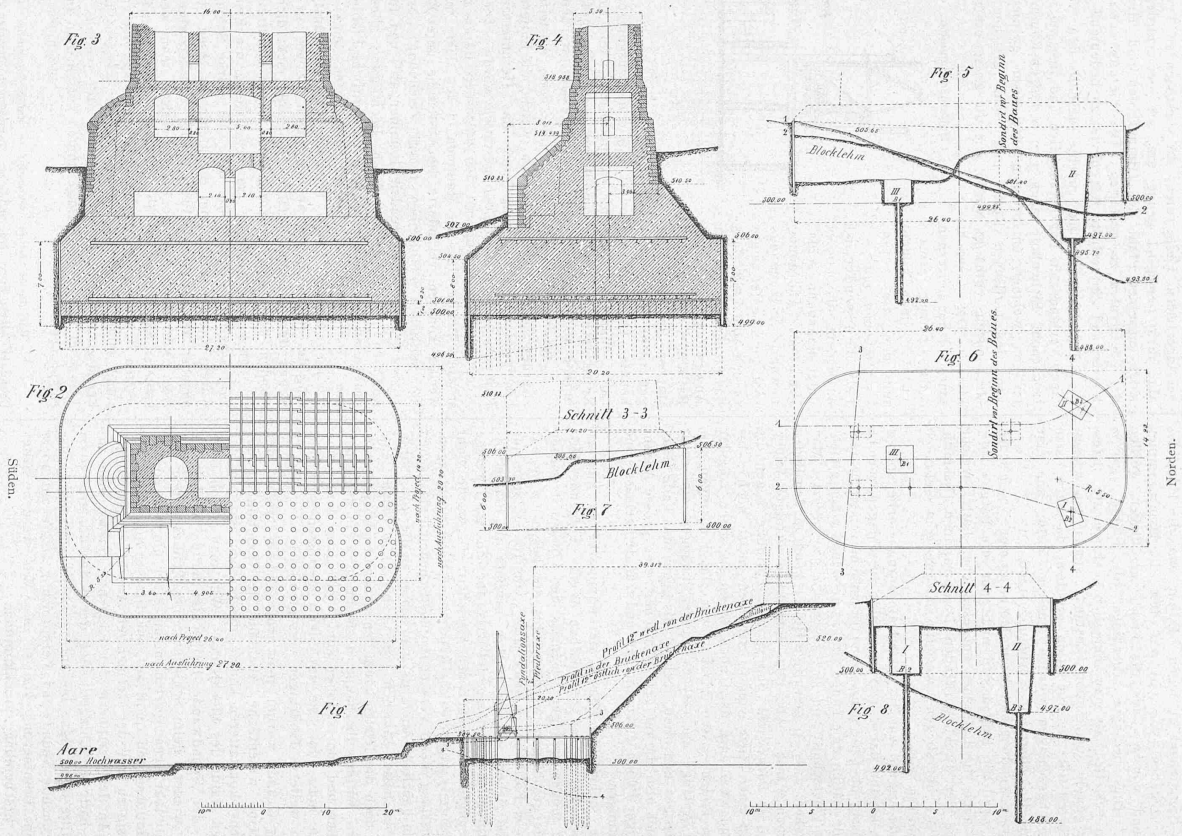
Masstab für Fig. 1 = 1 : 800.

Aus den Fig. 5—8 auf Seite 94 ersieht man den Verlauf der Oberfläche des Blocklehms, die Lage einer Anzahl der neuen Sondierschächte, sowie die durch sie erhaltenen Aufschlüsse. Ueber und in dem Blocklehm fand man eine grosse Anzahl Findlinge, welche jedoch charakteristische Unterschiede aufwiesen. In der „umge-

lagerten Grundmoräne“ also über dem Blocklehm, fanden sich nur scharfkantige Steine, indess im Blocklehm selbst sämtliche Findlinge vollständig rund abgeschliffen und mit deutlichen Gletscher-Ritzen versehen waren.

Während in der Osthälfte der Foundation die Bodenuntersuchungen fort dauerten, hatte man in deren Westhälfte einen grösseren Kubus Blocklehm ausgegraben. Hierbei ergab sich die sehr unangenehme Thatsache, dass dieses Bodengebilde keineswegs überall die gleich gute Beschaffenheit zeigte, welche man im früheren Sondierschachte zu konstatieren glaubte. Feste Schichten wechselten mit weichen, lehmige mit sandigen. Letztere zeigten Spuren von Feuchtigkeit und verwandelten sich bei starker Bearbeitung des Bodens schnell in Schlamm. Im ganzen muss dieser Blocklehm eher als ein plastisches denn als ein festes Material bezeichnet werden, was ja auch aus dem Auftreiben der Spundpfähle, beim Rammen der benachbarten, hervorgeht.

1. Die Foundation ist bergseitig und aareseitig je 3,00 m zu verbreitern.
2. Die neue Baugrube ist mit einer neuen eisernen Spundwand zu umgeben aus aareseitig 8,00 m langen, bergseitig 7,00 m langen Spundpfählen, deren Spitzen möglichst bis auf Quote 496,000 bezw. 499,000 zu rammen sind.
3. Die ganze Baugrube ist abzupfählen, beginnend an deren Peripherie und fortschreitend konzentrisch nach deren Mitte; die Pfähle, aus Pitch-Pine-Holz, sollen 12—15 m lang sein; das Eintreiben hat mittels Dampfrahmen zu geschehen von 800—1000 kg Bärge-  
gewicht.

Durch diese Anordnungen wurde vor allem die Grundfläche der Foundation um rund 50% vergrössert und damit die vorgesehene Bodenpressung von 5 Atm. auf 3,5 Atm. reduziert. Ferner gedachte man mittels der Pfählung eine Kompression des Bodens herbeizuführen und einen Teil der Belastung auf tiefere Schichten zu übertragen. Die Vorschrift, Dampfrahmen mit grossen Bärge-  
gewichten zu verwenden, erfolgte in der Voraussetzung, dass der Boden dem Eindringen vieler Pfähle grossen Widerstand entgegensetzen würde, weshalb auch Pitch-Pine-Holz verwendet werden sollte, welches bei Anwendung grosser Fallhöhen als widerstandsfähiger vorausgesetzt werden durfte. Ueber die Anzahl der einzurammenden Pfähle sprachen sich die Experten nicht positiv aus, weil dieselbe von den noch zu machenden Beobachtungen und Erfahrungen abhängig war. Immerhin glaubte man damals mit etwa 300 Pfählen auszukommen.

Aus Fig. 1 auf Seite 94 ist die Anordnung des Pfählens ersichtlich. Man erwartete, dass das Rammen und die hierdurch verursachte Erschütterung des Bodens Rutschungen an der bergseitigen Böschung hervorrufen könnte<sup>1)</sup> und wollte daher nicht riskieren die Absteifung der Baugrube tiefer als 2,00 m unter die Oberkante der dortigen Spundwand zu legen. Damit war die Höhe des Podiums gegeben (504,000) auf dem die Dampfrahmen fahren und von wo aus die Pfähle geschlagen werden mussten. Dies bedingte allerdings, alle Pfähle 3,00 m länger zu bestellen, als man anfänglich beabsichtigte; indess hat sich gerade aus diesem Umstande später ein wesentlicher Vorteil für die Fundation ergeben, da die meisten Pfähle nachgeschlagen werden mussten, wofür nun eine genügende Holzlänge zur Verfügung stand.

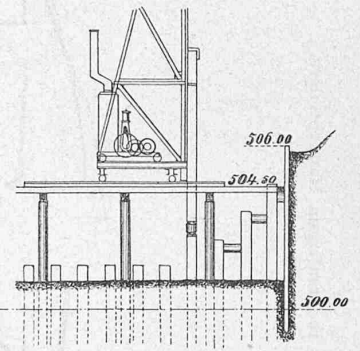
Hölzerner Rammbar.

Bärs betrug etwa 1100 kg, man konnte mit ihm die vorgeschriebenen 3,00 m Fallhöhe anwenden und ausserdem bis 3,00 m unter Fahrbahn schlagen. Diese Anordnung bewährte sich anfangs sehr gut. Leider zeigte es sich aber bald, dass das Eichenholz den bei Anwendung so grosser Fallhöhen auftretenden starken Beanspruchungen nicht widerstehen

konnte. Da mehrere Hundert Pfähle nachzuschlagen waren, hätte man mit diesen Rammklotzen viel zu grosse Reparaturkosten und empfindliche Zeitverluste gehabt. Es musste also ein anderes Vorgehen gewählt werden.

Die Unternehmung machte deshalb den Vorschlag, einen verlängerten Bär herzustellen und liess aus möglichst trockenem Eichenholz einen 3,50 m langen Rammklotz anfertigen, welcher, entsprechend mit Eisen garniert, direkt von der Gallschen Kette und dem gleichen Auslösmechanismus bethätigt wurde, wie die gusseisernen Rammklotze. Das Gewicht eines solchen hölzernen
