## Mitteilungen über den Bau der Linien Schaffhausen-Eglisau und Thalweil-Zug.

(Vortrag, gehalten am 16. März 1898 von Oberingenieur Züblin im Zürcher Ingenieur- und Architektenverein.)

#### Rutschungen im Kehlhof oberhalb der Aluminiumfabrik Neuhausen.

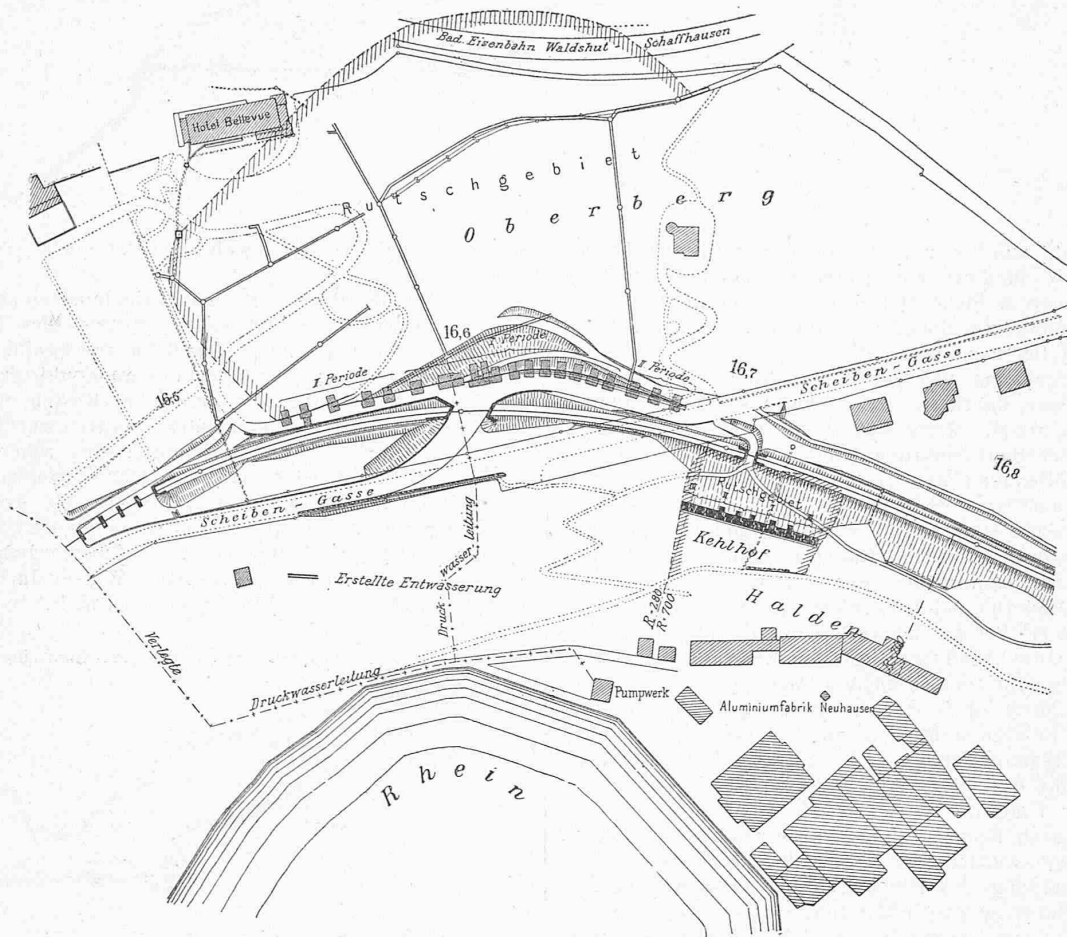
Fig. 1. Situationsplan der verbauten Rutschungen im Kehlhof und Oberberg in Neuhausen.

Trotzdem zeigten sich an letzterer Stelle Ende Dezember 1896 von km 16,69 bis 16,74 beängstigende Terrainbewegungen in der Halde, indem die Mauerverkleidungen unten am Fusse sich ablösten und sich gleichzeitig oben im Bahndamme Abtrennungen bemerkbar machten. Die unten liegende Aluminiumfabrik, Besitzerin der sich ablösenden Mauern an

Diese Spornen hatten im Grundrisse die aus dem Situationsplane (Fig. 1) ersichtliche Form und wurden auf Längen von 3—4 m und 5 m tief in den Berg hinein etwa 5 m hoch je der erste, dritte und fünfte etc. erstellt und nachher die Zwischenstücke 2, 4, 6 etc. ausgeführt. Im ganzen 16 Stück, wovon acht Strebepfeiler und acht Zwischenstücke.

Sofort, als sich Bewegungen im Mauerwerk an der Scheibengasse fühlbar machten, wurde die Erstellung von 12 Contreforts bzw. Strebe Pfeilern aus Beton angeordnet und hinter dem Mauerwerk von km 16,585—16,635 mit  $\frac{3}{3}$  m,  $\frac{3}{6}$  und  $\frac{8}{6}$  m Querschnitt ausgeführt. Entsprechend der vorhandenen Bewegung war der Querschnitt dieser Spornen im Centrum bei km 16,6 am grössten (vide Situation und Querprofile, Fig. 1 und 4).

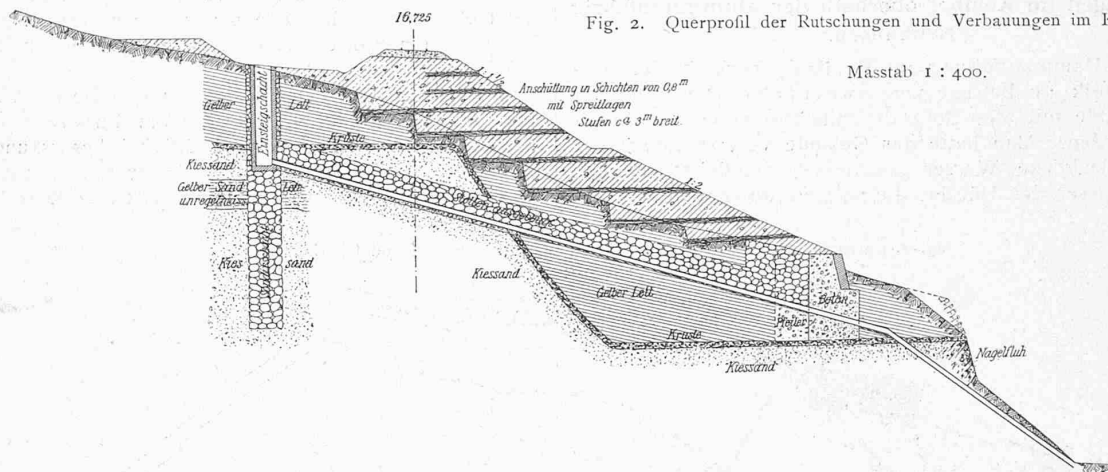
Fig. 2. Querprofil der Rutschungen und Verbauungen im Kehlhof.

Wie aus dem betreffenden Querprofile (Fig. 2) ersichtlich, ergab sich dabei, dass die am Fusswege anstehende Nagelfluhsschicht eine geringe Mächtigkeit besass, und dahinter gelber Letten auf stufenförmig abgetreppten, 13 m hohen Terrassen, aus feinem Sand und teilweise Kies bestehend,

gelagert war. Weder in dem 16 m tiefen Sondierschachte, noch in dem Stollen war mit Ausnahme von wenigem stellenweisem Bergschweisse Wasserzutritt sichtbar, weshalb darauf geschlossen werden musste, die Bewegung sei infolge der Dammauffüllung und daherigen Ausquetschens der feinen unterliegenden Sandschicht erfolgt. Aus diesem Grunde wurde sofort Ende Januar 1897, wo die beendigten Schacht- und Stollenbauten (binnen Monatsfrist) das erwähnte Resultat ergeben hatten, mit Erstellung einer verzahnten Mauer mit Strebepfeilern aus Beton begonnen und zwar in der

übereinstimmt, wurden nun die Betonmauern und Pfeiler angesetzt bzw. fundiert, und erhielten, soweit sie zu Tage traten, eine 0,60 m dicke Mauerwerkverkleidung aus Kalksteinen, um infolge der Sonnenbestrahlung entstehende Rissebildungen im Beton zu vermeiden.

Die Verzahnung und der Bau in kleinen Stücken bezweckte, grössere, durch den Aushub verursachte Bewegungen zu vermeiden, da die Masse sich in fortwährendem Gleiten während dieser Bauausführung befand und dieses jeweils erst nach Vollendung der betreffenden Strebepfeiler und Mauerstücke aufhörte. Sehr schwierig war der Transport des ausgehobenen Materiales aus Stollen und Fundamenten an der Halde, weil sämtliches Material nach oben befördert und hinter dem Bahndamme deponiert werden musste.

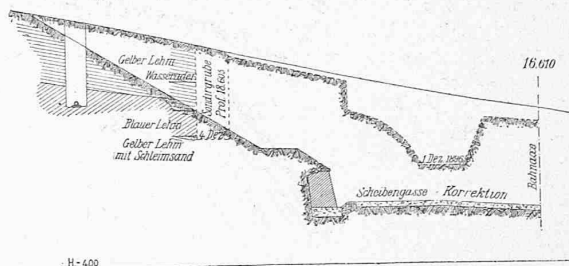
Fig. 3. Querprofil des Scheibengasse-Einschnittes.

Das Material dieses Einschnittes, aus zähem, gelbem und blauem Letten bestehend, war sehr schwer zu gewinnen und wurde mittels Maschinentransport auf drei an der Scheibengasse weiter unten gelegenen Plätzen rheinwärts deponiert. Der blaue Letten war absolut wasserdicht, während der darüber befindliche gelbe Letten Wasser durchliess und auch hier und da feine Wasseradern enthielt.

Schon bei Beginn des Aushebens des Scheibengasse-einschnittes wurden daher oben in der Böschung längs des ganzen Einschnittes Entwässerungsröhrchen bis in den blauen, undurchlässigen Letten hinein getrieben und so das gesamte Einschnittsgebiet entwässert, wobei ein erhebliches Wasservolumen gefasst werden konnte. Mitte April war der Scheibengasse-einschnitt für die Strasse zu  $\frac{4}{5}$  vollendet, mit Ausnahme desjenigen Teiles des bergseitigen Parallelweges, welcher von der Durchfahrt bei km 16,6 zum Bellevue führt. Sämtliche Mauern waren hier wie auch im übrigen Teile so zu

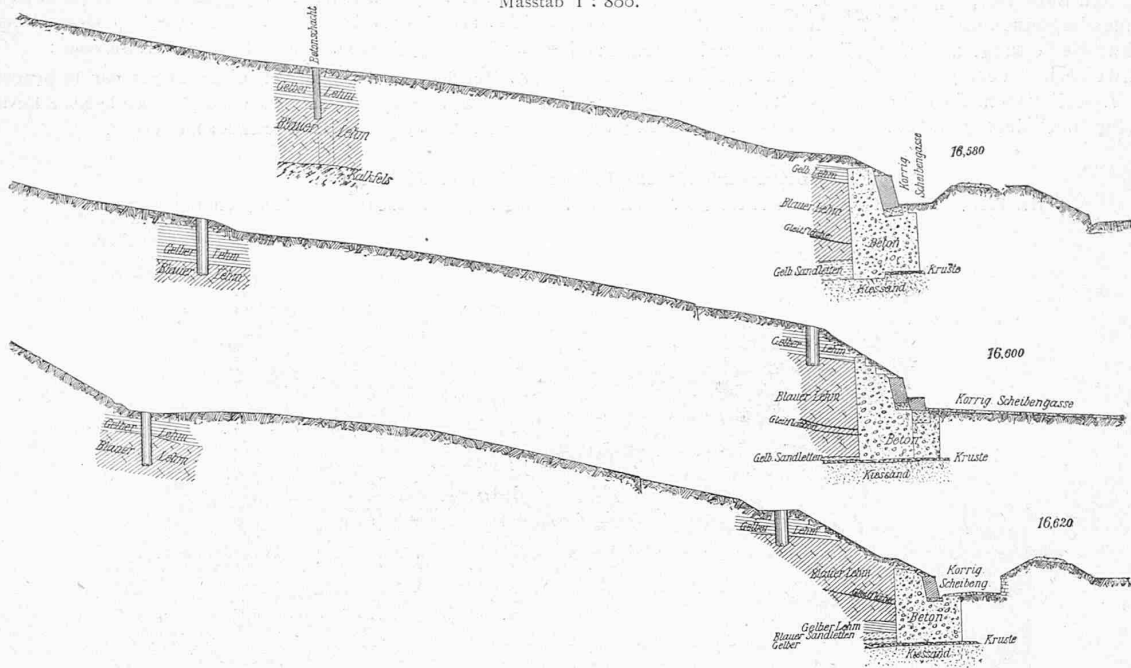
Fig. 4. Querprofile der Rutschungen und Verbauungen im Oberberg.

Es zeigten sich nämlich in der Erdterrasse vor dem Hôtel Bellevue Risse, die sich quer durch die oberhalb liegende Strasse bis in den Bahnkörper der badischen Bahn fortsetzten, wobei eine Abtrennung des thalwärts befindlichen Terrains ersichtlich war.

Gleichzeitig war aber der Bruch der Neuhauser Druckwasserleitung erfolgt, einer Leitung von 100 mm Durchmesser, welche von der Pumpenstation unterhalb des Rheinfalltes über die ganze Halde hinaufführt, dicht beim Hôtel Bellevue vorbei, bis zu dem noch weiter oben befindlichen Reservoir. Diese Leitung, welche in der Scheibengasskorrektion von uns unterführt war, bildete das Centrum der ganzen Rutschbewegung, und es musste daher darauf geschlossen werden, dass schon längere Zeit hier undichte Stösse dieser Wasserleitung vorhanden waren, welche den Wasseraustritt und die Durchseuchung des Terrains an der Halde gestatteten.

Bis Ende Mai ergaben diese Beobachtungen an der Berghalde geringe Terrainüberschiebungen, während die Mauern unten in der Scheibengasse keine Spuren der Bewegung zeigten. Erst Anfang Juni machten sich die ersten Fugenöffnungen in den Mauern und im westlichen Widerlager der Durchfahrt mit grösseren Bewegungen des oberhalb gelegenen Terrains bemerkbar. Zu dieser Zeit waren rd. 10 000 m<sup>3</sup> oder  $\frac{5}{6}$  des Einschnittes der Scheibengasse ausgehoben, sämtliche Mauern erstellt und die Bahn im Betriebe. Die Eröffnung derselben hatte bekanntlich am 1. Juni stattgefunden, wobei provisorisch die Scheibengasse bei km 16,7 à niveau über die Bahn geführt worden war, weil die Erarbeiten dieser Strassenkorrektion sich noch im Rückstande befanden.

Sie wurden bergmännisch mittels Schachtbetrieb hergestellt und bis auf die Nagelfluhkruste hinunter getrieben, wo sie ein solides Fundament erhielten. Hierbei hat man gleichzeitig je sechs Spornen in Angriff genommen und nachher die vorn stehende Mauer mittels Betonklötzen von  $\frac{4}{4}$  m Querschnitt, die ebenfalls auf der Nagelfluhkruste angesetzt waren, unterfangen. Letztere Kruste war hier bei der Scheibengasse 5—6 m tiefer, als die neue Strassenfahrbahn, somit etwa 11—12 m unter Schwellenhöhe. Der Einschnitt selbst hat eine Tiefe bis zu 15 m unter dessen bergseitiger Böschungskante. Es musste fortwährend bei jeder Witterung und bei Tag und bei Nacht gearbeitet werden, weshalb
