Versuche über die Schubwirkungen bei Eisenbetonträgern.

Referat über den am 6. Februar d. J. von Professor E. Mörsh im Zürcher Ingenieur- und Architektenverein gehaltenen Vortrag.

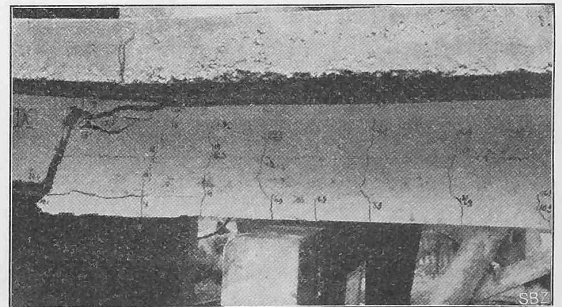
Abb. 17. Balken IX, vorn links.

Balken IX unterscheidet sich von Balken VIII lediglich durch die grössere Stegdicke. Die Risserscheinungen sind ganz dieselben, nur treten sie bei einer entsprechend grösseren Belastung auf (Abb. 17). Die mit Bügeln versehene Hälfte hält sich besser, woraus zu folgern ist, dass bei Anwendung der Hängewerksarmierung die Bügel für die Tragfähigkeit sehr wesentliche Bestandteile sind, während die Trajektorienarmierung schon ohne Bügel gute Resultate ergibt. Die Frage, ob und in welchem Masse die Hängewerkarmierung mit Bügeln der Trajektorienarmierung ohne Bügel überlegen ist, wäre erst noch durch besondere Versuche abzuklären.

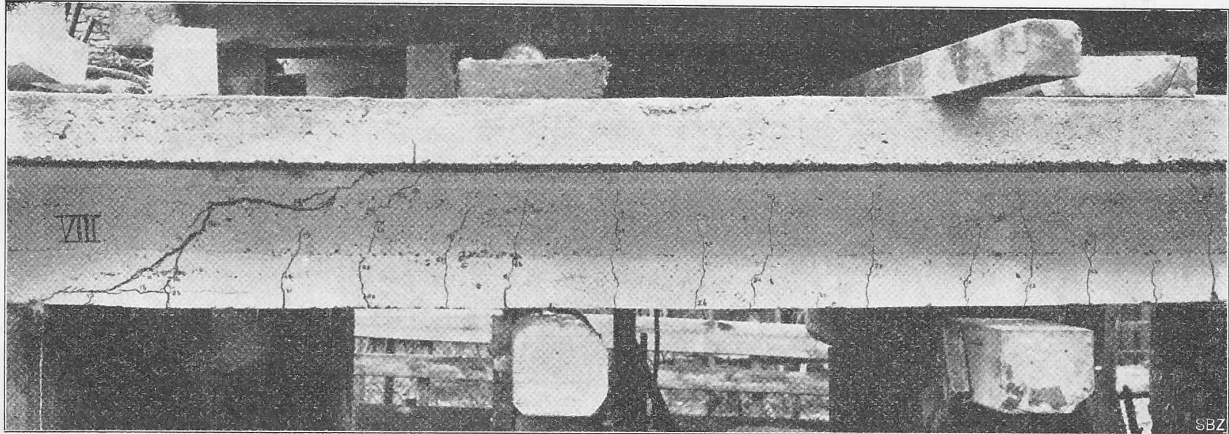
Abb. 16. Balken VIII von vorn gesehen.

Balken VIII. Dieser Balken besitzt einen bloß 10 cm breiten Steg. Geht man von der Auffassung aus, der Träger sei eine Kombination eines Balkens mit einem Hängewerk und jedes dieser Elemente übertrage die halbe Last, so müsste dies, wenn richtig, hier klar zur Geltung kommen, da das Hängewerk unter der angenommenen Belastungsweise im Gleichgewicht steht. Ausser den Zugrissen zeigte sich bei 9,8 t Last links oberhalb der abgelenkten Stangen ein nahezu horizontaler Riss, wo sich τ_0 berechnet zu 9,7 kg/cm² (Abb. 16). Würde man annehmen, es wirke nur die Hälfte der Querkraft, indem die andere Hälfte von den abgelenkten Eisen übertragen würde, so ergäbe sich τ_0 zu 4,8 kg/cm², womit der Riss nicht genügend erklärt wäre. Bei 14 t Last setzt sich der Riss in geneigter Richtung fort; dann ist $\tau_0 = 14,2$ kg/cm². Es scheint also, dass der erste Riss unter Wirkung der vollen Querkraft entstanden ist; dann erst kam das Hängewerk zur Wirkung, sodass für den geneigten Riss nur noch die halbe Querkraft ursächlich war, was dann in guter Übereinstimmung τ_0 zu 7,1 kg/cm² ergibt. Ein Vergleich der Einsenkung von Balken und Hängewerk bestätigt dieses Resultat; für letzteres wird nämlich die Einsenkung bei gleicher Eisenbeanspruchung viel grösser als für den Balken, sodass also beide Elemente nicht von Anfang an zusammenwirken können, sondern erst nach erfolgter Lösung.

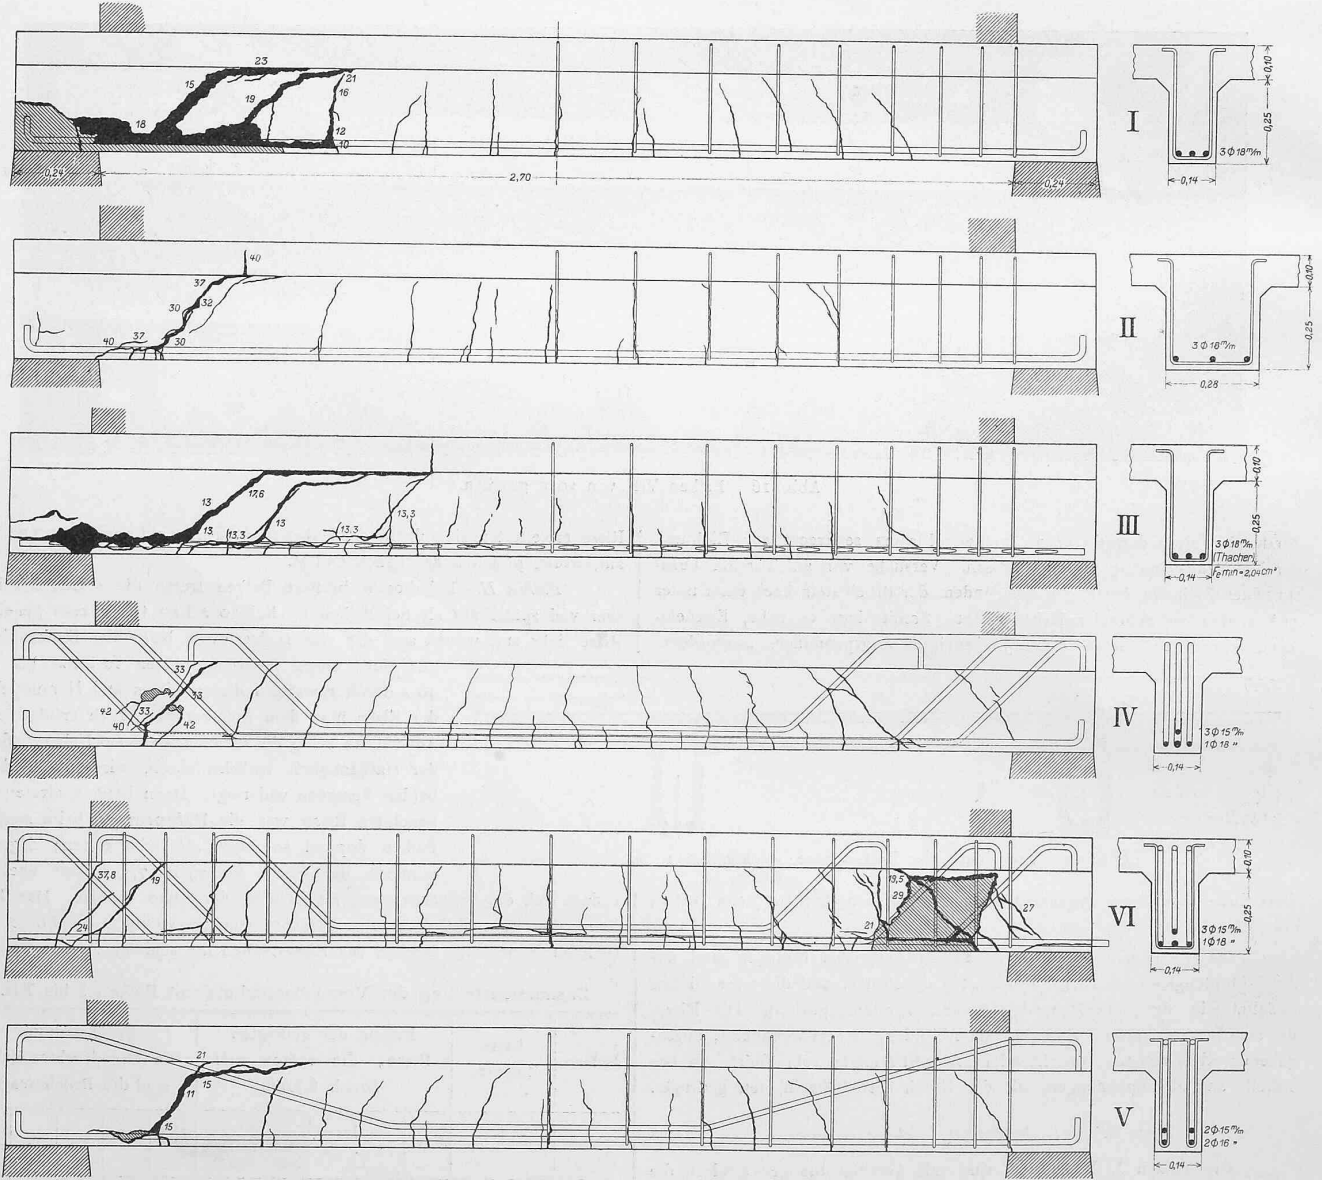
Abb. 1 bis 6. Erste Gruppe: Balken mit gleichmässig verteilter Belastung. — Masstab 1:20.

Balken I. Ausser den feinen Zugrissen erschien bei einer Belastung von 15 t auf der bügelfreien Seite ein schiefer Riss, oben beginnend und allmählich sich bis zum Eisen ausdehnend. Bei zunehmender Belastung setzte sich der geneigte Riss horizontal über den Eisen gegen das Auflager hin fort, indem die Eisen heruntergedrückt wurden (Abb. 14). Bei 25,7 t war der Zusammenhang bis zum Auflager gelöst, sodass die im Eisen wirkende Kraft nur noch durch den Haken auf den Beton übertragen wurde. Die

Balken II. Bei diesem breiteren Balken treten die ersten Zugrisse sehr viel später auf als bei Balken I. Bei 30 t Last treten zwei geneigte Risse links auf, wovon sich der eine rechts oben längs der Deckenplatte und links unten längs der Eisen fortsetzt bis bei 40 t durch Erweitern dieses Risses und Herausziehen der Eisen über dem Auflager der Bruch erfolgt. Die Ansicht, es seien die schiefen Risse auf Ueberwindung der Haftfestigkeit zurückzuführen, wird durch diese beiden Versuche widerlegt. Denn beim Eintreten der geneigten Risse war die Haftspannung beim zweiten Balken doppelt so gross als beim ersten; dagegen stimmen die Werte für $\tau_0 = 7,4 \text{ kg/cm}^2$ überein,

Die Abmessungen sämtlicher Balken und ihrer Einlagen sind aus den Abbildungen I bis 12 (S. 200 u. 201) ersichtlich, und die wesentlichen Resultate in der nebenstehenden Tabelle zusammengestellt. Die Risse, die zum Bruche führten, sind in den Abbildungen hervorgehoben, durchgehende Risse schwarz, oberflächliche Absplitterungen schraffiert. In der Tabelle sind die Spannungen, die den Bruch herbeiführten, fett gedruckt.

Bruchlast von Balken II gegenüber Balken I erklärt sich durch die bessere Verankerung der Endhaken im breiteren Steg.

Dass der Bruch stets auf der bügelfreien Hälfte erfolgte, ist der günstigen Einwirkung der Bügel zuzuschreiben. Einmal nehmen sie Zugkräfte auf, wodurch die schiefen Zugspannungen vermindert werden, sodass die geneigten Risse erst später auftreten; sodann wirken sie dem Abreissen von Deckenplatte und Zuggurt vom Steg entgegen. Wieweit dieser günstige Einfluss reicht, ist aus diesen Versuchen, des frühern Bruches auf der linken Seite wegen, nicht zu erkennen. Derselbe Effekt kann aber, wie die spätern Versuche zeigen, folgerichtiger durch zweckmässiges Abbiegen der Hauptarmierung erreicht werden; dann spielen die Bügel nur noch eine Nebenrolle und man braucht sich mit der Frage ihrer Berechnung nicht mehr zu befassen. Immerhin ist zu sagen, dass eine Berechnung der Bügel nur zutreffend sein wird, wenn man sich vorstellt, dass

Balken IV. Die Stangen sind da aufgebogen, wo es die Abnahme des Momentes gestattet. Die Haftspannung des einzigen gerade durchgehenden Eisens berechnet sich bei der zulässigen Nutzlast von 11,5 t zu 21,1 kg/cm² also sehr hoch. Berechnet man die auf die abgeboogenen Eisen entfallende Zugkraft, so ergibt sich darin eine Spannung $\sigma_e = 1000 \text{ kg/cm}^2$. Zu diesem Resultat kommt man, ob man den Eisen die schiefen Zugspannungen des Betons zuteilt oder ob man den Balken als Fachwerk mit geneigten Eisen(Zug)- und geneigten Beton(Druck)-streben betrachtet. Bei 9 t Last im Moment des Auftretens der ersten Zugrisse beträgt die Haftspannung 17,4 kg/cm², ein Wert, der bei den drei ersten Balken überhaupt nie ein-

getreten ist, ein weiterer Beweis, dass nicht die Haftspannung die schiefen Risse verursacht hat. Die schiefen Risse traten bei 33 t auf, wobei $\tau_1 = 53,5 \text{ kg/cm}^2$ wurde. Dann scheint die Haftfestigkeit überwunden gewesen zu sein, sodass die Kraft im geraden Eisen nachliess und dafür das nächste abgebogene den Ausfall übernehmen musste. Die vergrösserte Kraft in dieser Stange bewirkte ein Absprengen des Betons bei der Abbiegung und damit den Bruch. Aus diesen Erscheinungen wird die Notwendigkeit einer guten Verankerung der gerade durchgehenden Eisen und die Wünschbarkeit guter Ausrundung bei den Abbiegestellen gefolgert.

Balken V. Bei diesem hängewerkartig armierten Träger zeigten sich die Risserscheinungen und der Bruchvorgang genau wie bei den Balken I, II und III. Daraus folgt, dass die Hängewerkarmierung für gleichmässig verteilte Last den geneigten Rissen nicht mehr entgegenwirkt als gerade Stangen ohne Bügel. Balken V trug wenig mehr als I und III und weniger als IV und VI, die doch absichtlich in gewissen Punkten unvollkommen konstruiert waren. Die Ueberlegenheit der Trajektorienarmierung vor der Hängewerkarmierung tritt also deutlich zu Tage.

Stange keine Haken und steht an einem Ende vor, sodass der Beginn des Gleitens beobachtet werden konnte. Ferner sind Bügel auf der ganzen Länge vorhanden; das mittlere abgebogene Eisen ist nicht bis zum Auflager geführt. Zugrisse und geneigte Risse treten früher auf als bei Balken IV. Letztere erscheinen bei 19 t, wobei sich das gerade Eisen nach einwärts zu bewegen beginnt. Die Haftspannung beträgt dann $32,5 \text{ kg/cm}^2$ in guter Uebereinstimmung mit direkten Versuchen. Die Zerstörung tritt bei 37,8 t Belastung ein, wobei wiederum ein Absprengen bei der Abbiegung des nächsten gebogenen Eisens stattfindet. Der Vergleich zwischen den Balken IV und VI zeigt, dass bei richtiger Abbiegung die Bügel keine besondere Bedeutung haben. Dagegen ist der Haken des geraden Eisens wichtig, indem der Ausfall an Tragfähigkeit des Balkens VI auf dessen Fehlen zurückzuführen ist. Denn das Gleiten der

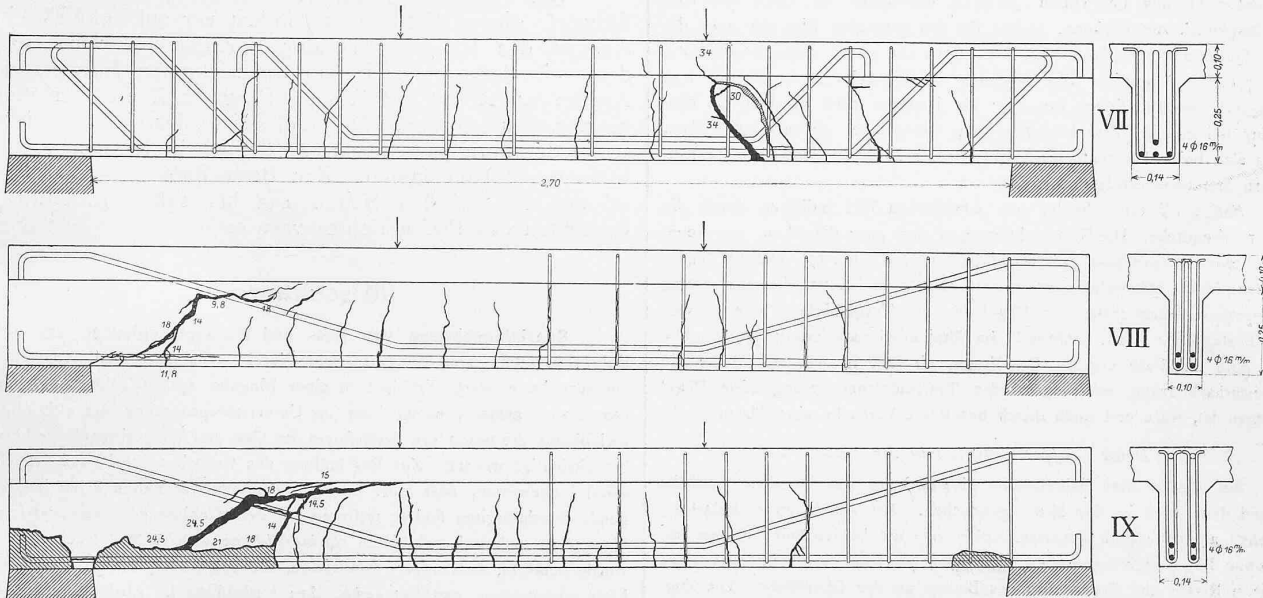
Abb. 7 bis 9. Zweite Gruppe: Balken mit zwei Einzellasten. — Masstab 1 : 20.

Balken VII. Von IV und VI unterscheidet sich dieser Balken im wesentlichen nur dadurch, dass die Abbiegungen entsprechend der konstanten Querkraft und linearen Abnahme des Momentes auf die äusseren Drittel gleichmässig verteilt sind. Für eine zulässige Belastung $2P = 9 \text{ t}$ ergibt sich im Untergurt und in den Abbiegungen $\sigma_e = 1010$ bis 1040 kg/cm^2 . Ausser den Zugrisse, die sich zuerst in der Mittelstrecke zeigten und sich allmählich weiter verbreiteten und erweiterten, waren keine besonderen Zerstörungerscheinungen zu beobachten, also auch kein Gleiten der gerade durchgehenden Stange, trotzdem beim Bruch die Haftspannung 63 kg/cm^2 erreicht. Dieser hohe Wert ist den Umschliessungs-Bügel, die ein Auseinandersprengen des Betons hinderten, zuzuschreiben.

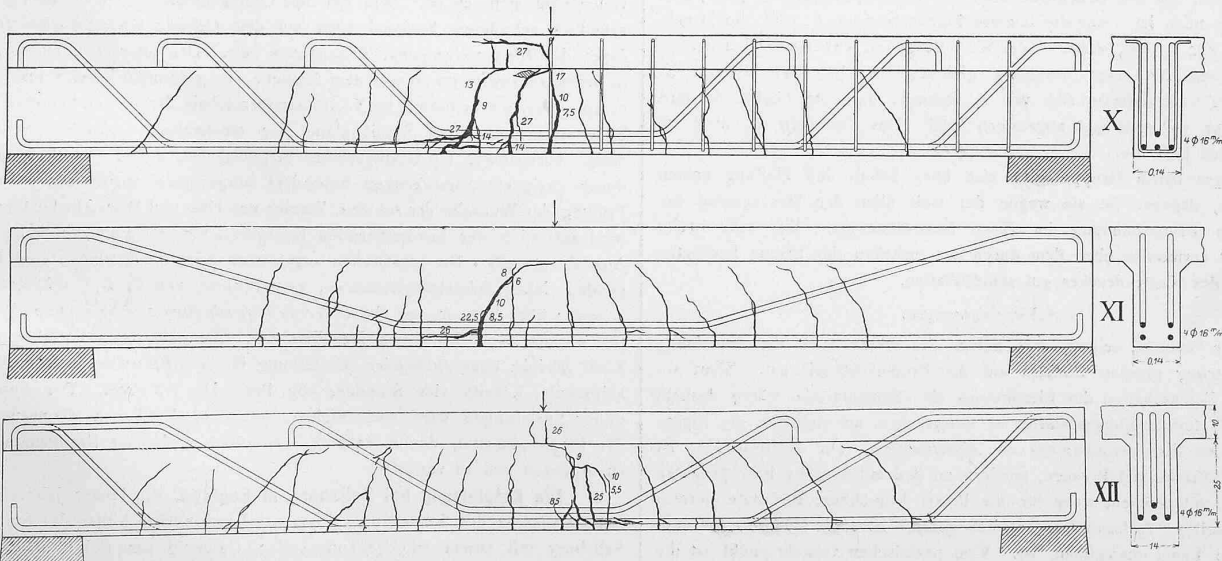
Abb. 10 bis 12. Dritte Gruppe: Balken mit Einzellast in der Mitte. — Masstab 1 : 20.

Bei diesen drei Balken tritt die Wirkung der Querkraft zurück; sie sind denn auch in der Mitte gebrochen. Mit zunehmender Belastung entstehen ausschliesslich Zugrisse, wobei sich die beiden Balkenhälften mit und ohne Bügel gleich verhalten. Der Bruch erfolgt durch Öffnen eines mittleren Risses und Zerdrücken des Betons an der Oberfläche. Die Zugspannung ist dann rechnermässig 4050 kg/cm², in Wirklichkeit aber bloß 3880 kg/cm², da die Druckzone statt der rechnermässigen 7 cm, nur noch 2 cm hoch ist. Auf die letztere Fläche bezogen beträgt die Druckspannung 262 kg/cm², während die Würfel Festigkeit 182 kg/cm² betrug.

Balken XI zeigt durchaus gleiches Verhalten wie Balken X. **Balken XII** unterscheidet sich von X dadurch, dass die beiden mittleren Eisen unter 30° statt 45° abgelenkt sind. Das Verhalten ist aber im wesentlichen dasselbe.

Diese dritte Gruppe gibt also über Schub und Haftung keinen Aufschluss, dagegen ist sie wegen der weit über der Streckgrenze beobachteten Bruchspannung im Eisen bemerkenswert. Der sehr breite Druckgurt vermochte eben dem durch das Strecken des Eisens bedingten Wachsen des Kantendruckes gut standzuhalten.
