Zeitschrift: Schweizerische Bauzeitung
Herausgeber: Verlags-AG der akademischen technischen Vereine
Band: 66 (1948)
Heft: 52

Artikel: Der Umbau der Kirche in Laufen am Rheinfall: Architekten Arter & Risch, Zürich
Autor: Risch, Martin
DOI: <https://doi.org/10.5169/seals-56848>

Der Umbau der Kirche in Laufen am Rheinflall

Architekten ARTER & RISCH, Zürich¹⁾

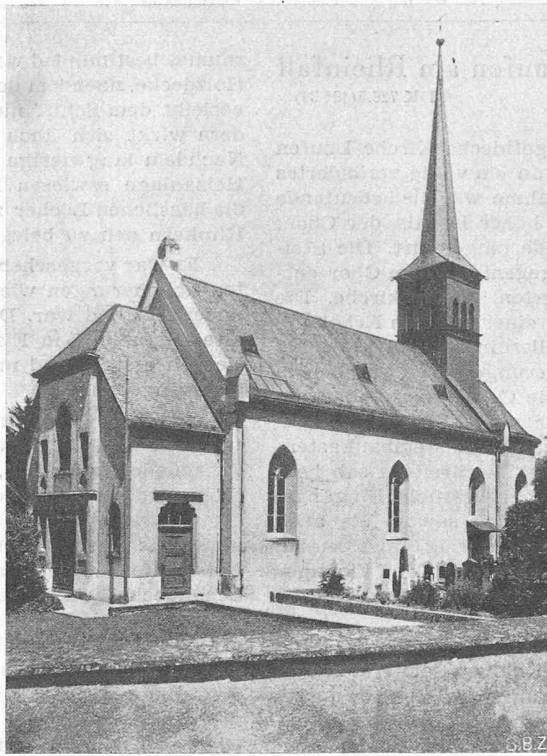
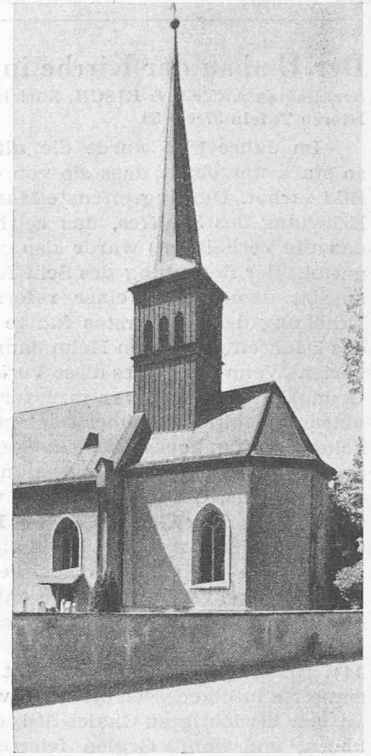
Bilder 5 und 6. Die Kirche in Laufen, wie sie von 1895 bis 1947 aussah

Im Jahre 1895 wurde die alte gotische Kirche Laufen so stark umgebaut, dass sie von da an ein völlig verändertes Bild darbot. Die eingreifendste Massnahme war die bedeutende Erhöhung des Schiffes, das seither höher ist als der Chor; das alte Verhältnis²⁾ wurde also gerade umgekehrt. Die Steigerung der Bedeutung des Schiffes gegenüber dem Chor entspricht dem Wesen einer reformierten Predigtkirche. Die Erhöhung des Schiffes führte zu einer starken Erhöhung des Dachreiters, dessen Helm dann allerdings aus dem Senkel geriet. Wenn einerseits diese Veränderungen grundsätzlich in Ordnung waren, so war ihre formale Gestaltung andererseits umso verfehlter. Die über Dach geführten östlichen und westlichen Schiffsmauern-Abdeckungen waren von steinbalkenartiger Wirkung; die Verschalung des Dachreiters sah hart und steif aus. Geradezu hässlich war der westliche Eingangsvorbau in seiner Gestaltung als Baukörper sowohl als auch in den Einzelformen. Fremdartig und farbig unerfreulich sahen auch die violetten Schieferdächer aus. Ein klotziger Zementsockel vervollständigte das unerfreuliche Bild, das die Kirche von aussen darbot (Bilder 5 und 6).

Mit dem Ersatz der Schieferbedachung durch alte Ziegel ist eines der störendsten Elemente verschwunden und hat die Kirche mit einem Schläge ein heimatliches Gepräge erhalten. Der Dachreiter wurde gerade gerichtet, mit Schindeln verkleidet und der Helm mit Kupfer eingedeckt. Einen besonders erwünschten und belebenden Schmuck erhielt er durch eine neue Uhr, deren Schlag eine freundliche Note in das ländliche Idyll von Laufen trägt. Der plumpe Zementsockel wurde entfernt und am Chor das ursprünglich vorhandene Sandsteingesims wieder erstellt. Damit hat der Chor auch äusserlich seine ursprünglichen Proportionen wieder erhalten.

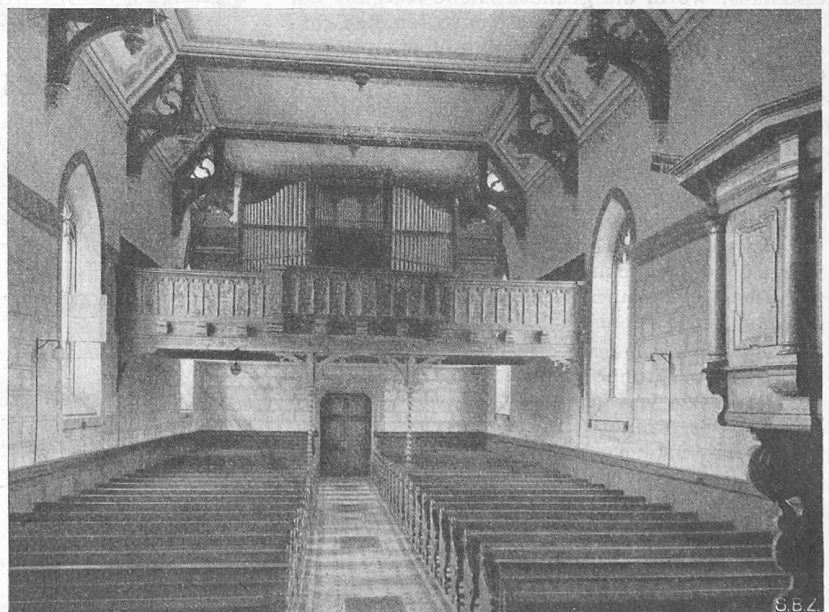
Bild 7. Kirche Laufen, das Innere in der Gestaltung aus dem Jahre 1895

Das Innere wirkte geradezu abtossend (Bilder 7, 11 und 14). Die Empore überschnitt fast den halben Schiffsraum und zerstörte infolgedessen die Raumwirkung; die Decke erinnerte an den berühmten Chalet-Stil, der Boden an einen Küchenboden, und wahre Orgien feierte eine wertlose Schablonen-Wandmalerei, die Wände und Decken überwucherte. Ein kastenartiger Windfang-Einbau unter dem östlichen Südfenster, die zu hoch gestellte Kanzel und der den Chorbogen misshandelnde Schaldeckel trugen ein Uebriges zu der trotz grossem Aufwand billig und unecht wirkenden Innenausstattung bei. Die Chorstuhlrückwände aus dem 17. Jahrhundert fallen nicht der Renovation von 1895 zur Last und sind formal gut, dagegen verdarben sie die Proportionen des Chor-Raumes, wie die beiden an sich ebenfalls schönen Täferstücke links und rechts des Chorbogens die Verhältnisse der ganzen Chorwand störten. Ein Gipsprofil um den Chorbogen und ein weisser Marmor-Taufstein setzten das Tüpfchen aufs i. Zu den vielen störenden Elementen im Innern gehörten auch die vergitterten Heizungsöffnungen im Mittelgang.
