Artikel: Problèmes de fondation pour l'agrandissement des magasins "Au Grand Passage" à Genève
Autor: Knoblauch, P.
DOI: <https://doi.org/10.5169/seals-65497>

Problèmes de fondation pour l'agrandissement des magasins «Au Grand Passage» à Genève

Par P. Knoblauch, Ingénieur de la S. A. Conrad Zschokke, Genève¹⁾

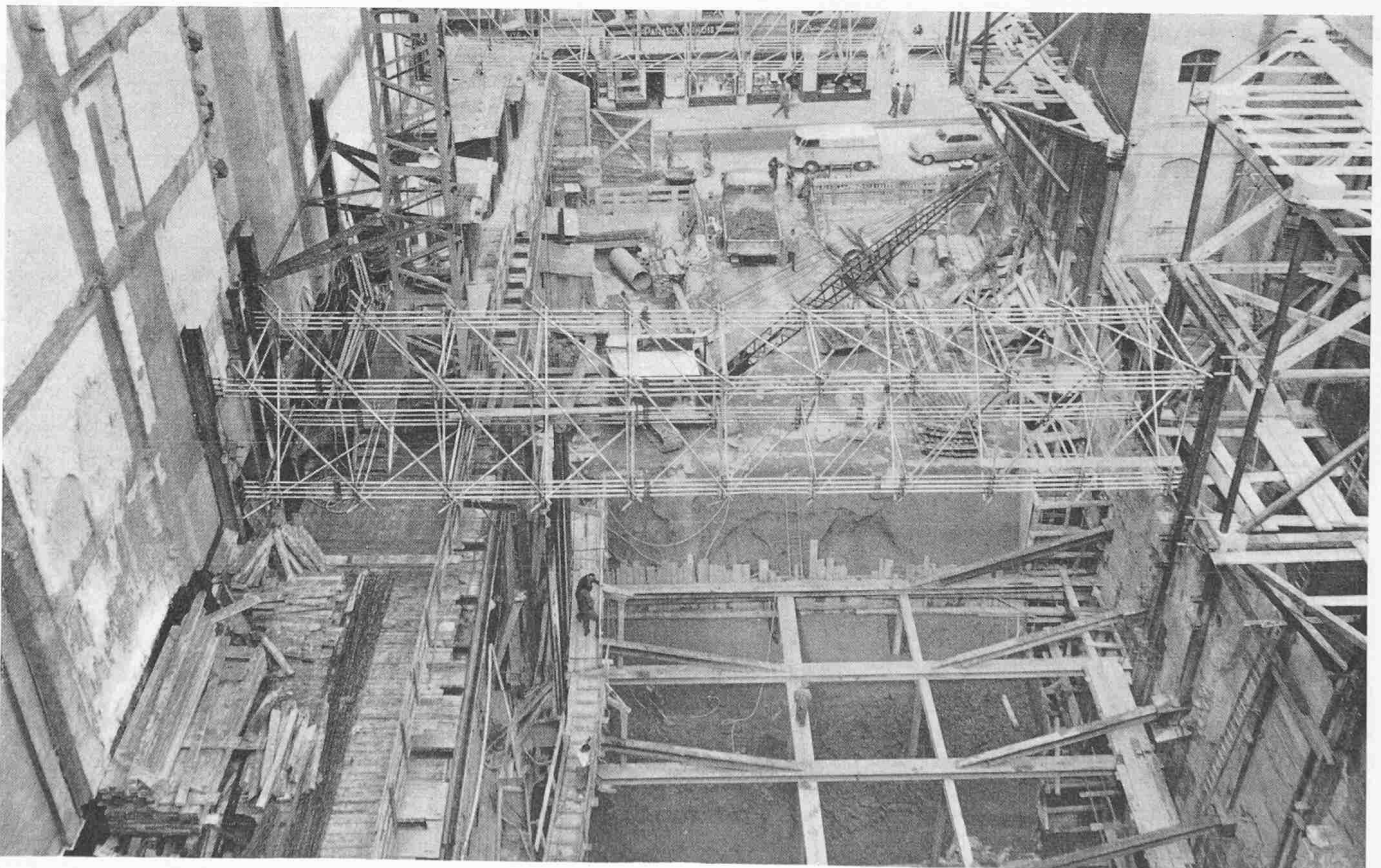
Fig. 7. Vue générale du chantier. Etayage en profilés métalliques de la fouille dans la partie excavée. Etayage par une construction tubulaire des bâtiments Badel et Caisse Hypothécaire, à droite, contre la partie du bâtiment actuel du Grand Passage qui sera démolie dans la deuxième étape

Cependant, tous ces mouvements n'allaient pas sans solliciter particulièrement les étais. Les câbles de précontrainte placés lors de la démolition des anciens immeubles pour retenir les mitoyens se tendaient à 150 % de leur charge initiale, fixée à 8 t, par groupe de 4 monofils \varnothing 7 mm. Deux grands étais en construction tubulaire, appuyés contre le mitoyen de l'étape 2, furent exécutés surtout pour augmenter la stabilité (Fig. 7).

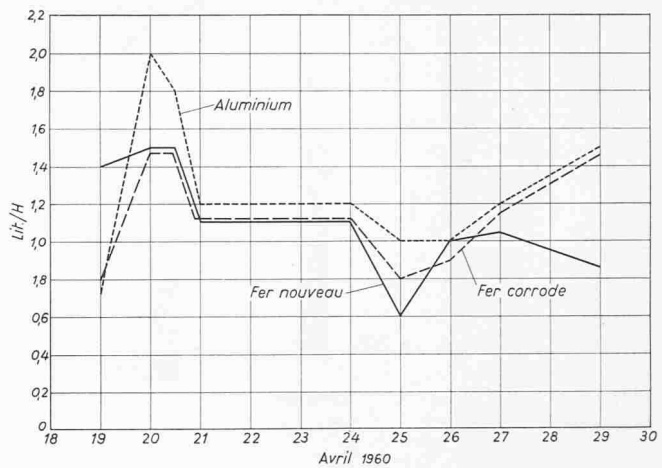
Fig. 9. Electro-osmose, graphique de débit. Première mise sous tension du 19 au 24 avril 1960. Interruption du 24 au 25 avril 1960. Remise sous tension le 25 avril 1960

Une fois reconnue la qualité médiocre du terrain, on s'est naturellement posé la question de savoir s'il existait des moyens d'en augmenter la résistance. Des essais de laboratoire ont démontré qu'une diminution de la teneur en eau de 2 à 3 % augmentait rapidement sa résistance au cisaillement. A la diminution de la teneur en eau de 24 à 22 %, soit de 2 %, correspondait une augmentation de la résistance au cisaillement de 0,3 à 0,7 kg/cm². Pour obtenir ces résultats, le terrain semblant trop étanche pour être asséché par pompage, il fut décidé d'essayer un système d'électro-osmose composé de 3 couples anode-cathode, distantes de environ 2,5 m et profondes de 3 m (Fig. 9).

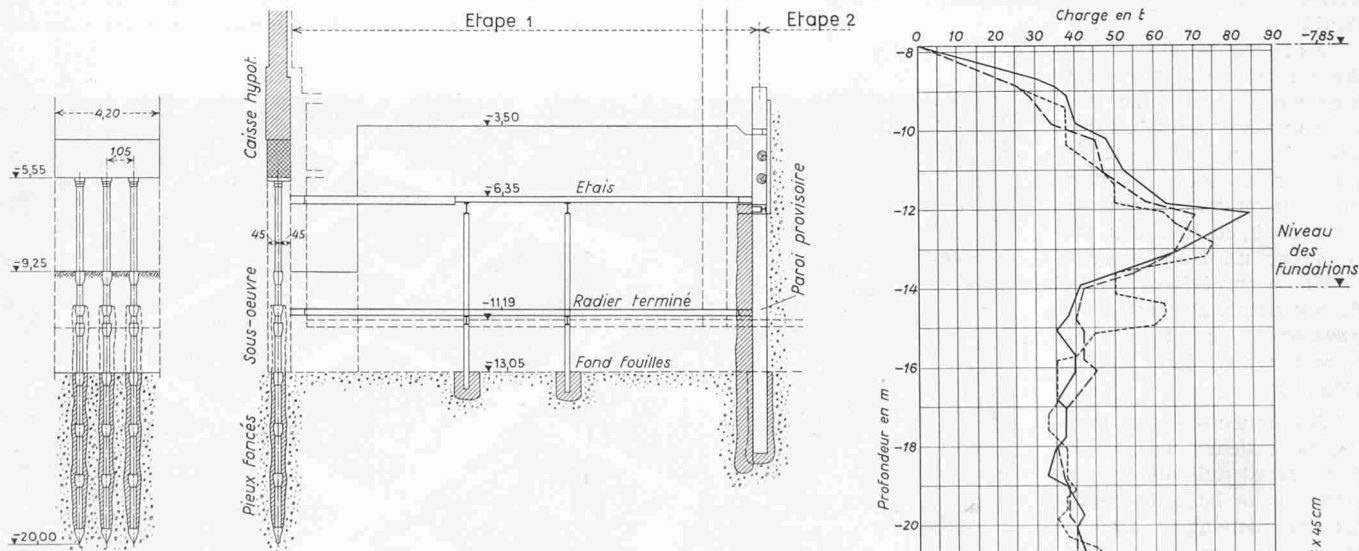
Fig. 10. Coupe transversale de la fouille et disposition des pieux injectés sous les anciennes fondations des bâtiments Badel et Caisse Hypothécaire. Echelle 1:300

Pour éviter le risque de rompre à nouveau la stabilité (précaire) enfin rétablie lors de l'exécution des quelques puits restant à excaver, on décida de foncer au préalable à l'emplacement de ces puits des pieux aptes à reprendre les sur-

charges correspondantes. Ces pieux en fers profilés furent enfoncés par éléments de 2 m au moyen de presses hydrauliques et solidarités avec le terrain par injections. Les pieux étaient en outre conçus de telle sorte que la résistance du terrain puisse être déduite directement de la force d'enfoncement. Le diagramme d'enfoncement a confirmé ce que l'on avait constaté auparavant: la cote de fondation coïncide avec une couche de terrain moins résistante (Fig. 11).
