La restauration de la cure de Prilly VD

Les cures représentent un chapitre à part du patrimoine immobilier du canton de Vaud. Elles forment un ensemble remarquable de 155 bâtiments, tous destinés à la même fonction, réalisés à partir du XVe siècle jusqu'à nos jours. La restauration de la cure de Prilly est un résultat des efforts exemplaires du canton de Vaud pour la conservation de son patrimoine.

Cure de Prilly - principes de l'intervention

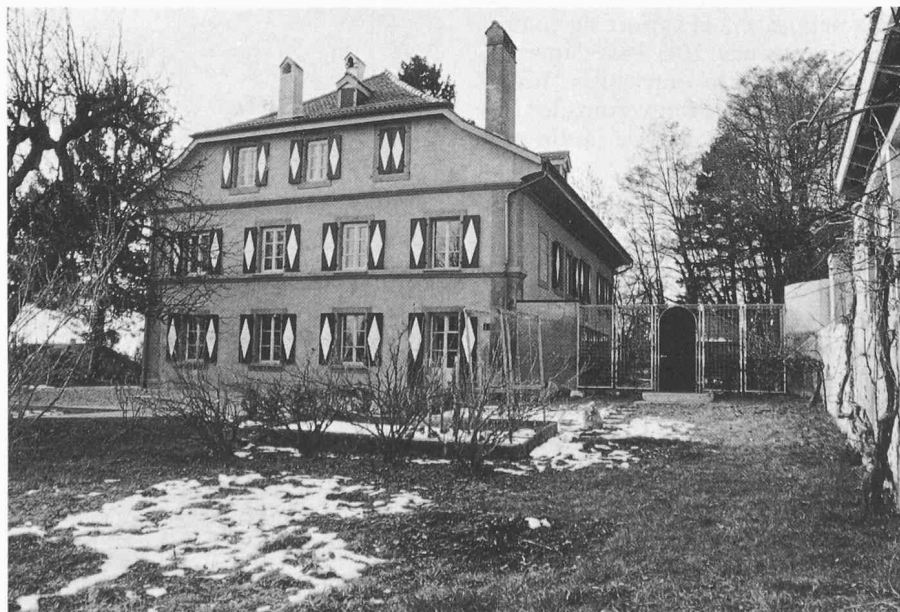
La démolition de l'ancienne annexe permet de rééquilibrer la façade et de mettre en relation la cour et le jardin

Démolition de l'annexe de la cure, d'une dépendance de jardin, des sols des locaux chauffés non excavés, de divers galandage dans nouvel appartement. Démolition partielle et restauration du mur du jardin. Assainissement des fondations, drainage partiel. Construction de piliers en tubes ciment pour le couvert à voitures, de paliers en béton pour les entrées au sud, le sas coupe-vent au nord et l'entrée du jardin. Percements de nouvelles ouvertures en façade N.O.
