Stil bewahren, Energie sparen

Zwei Gebäudesanierungen in Zürich zeigen auf, wie die Zusammenarbeit von Energieberatern mit Architekten und Bauherrschaft aussehen kann. Je nach finanziellen Mitteln, Gebäudezustand und Zielen sind unterschiedliche Vorgehensweisen sinnvoll.

UMBAU WOHNHAUS IM RIESBACH-QUARTIER

UMBAU WOHNHAUS IM SEEFELD

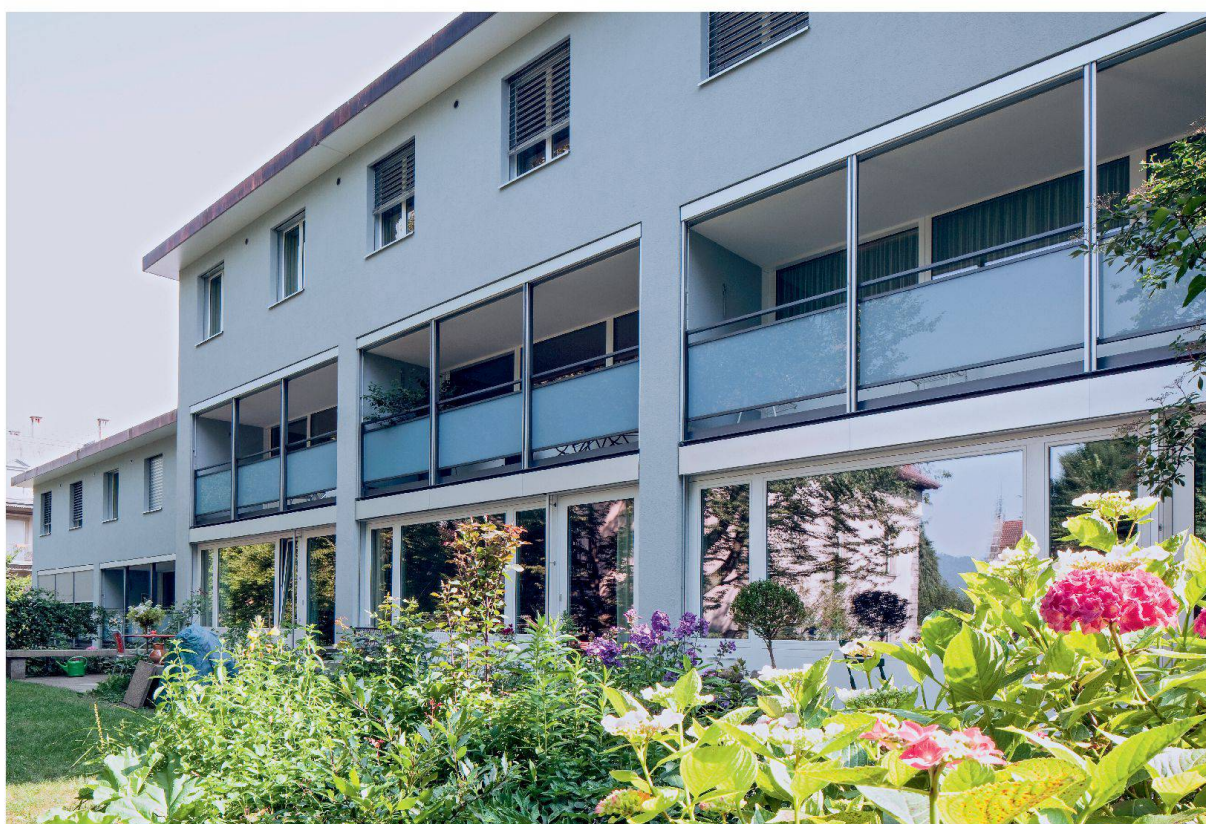
Wohnhaus Riesbach-Quartier: Neue Glasbrüstungen begrenzen die Loggien. Fensterlaibungen im Obergeschoss; Dachvorsprung und Zwischenwände der Loggien zeichnen mit 14 cm Isolationsschicht die Gebäudestruktur stärker nach als zuvor.

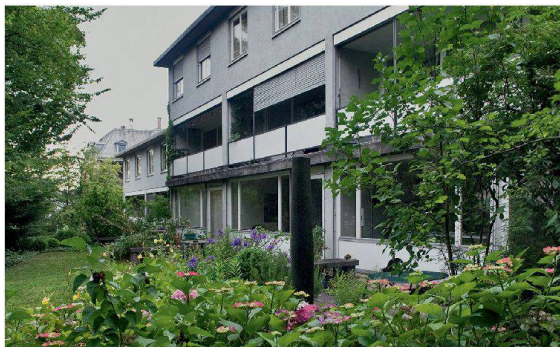
Die Fassade aus den 1960er-Jahren vor der Sanierung mit den alten Eternitbrüstungen und Sonnenstoren.

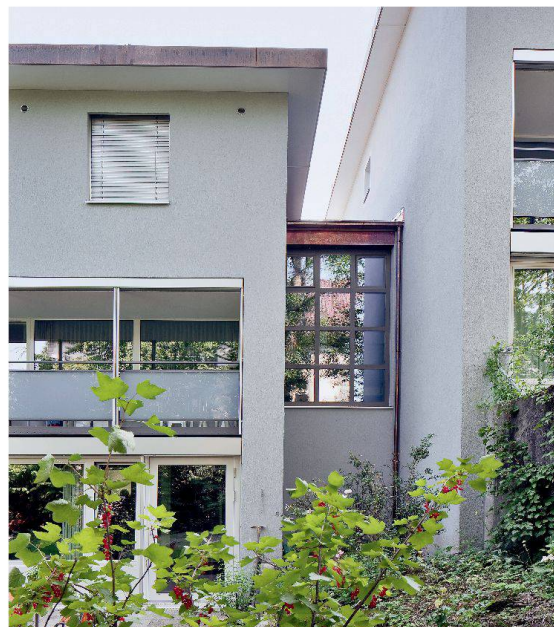
Das Treppenhaus erhielt anstelle der mit einzelnen Betonrahmen unterteilten Einfachverglasungen ein raumhohes Isolierglasfenster.

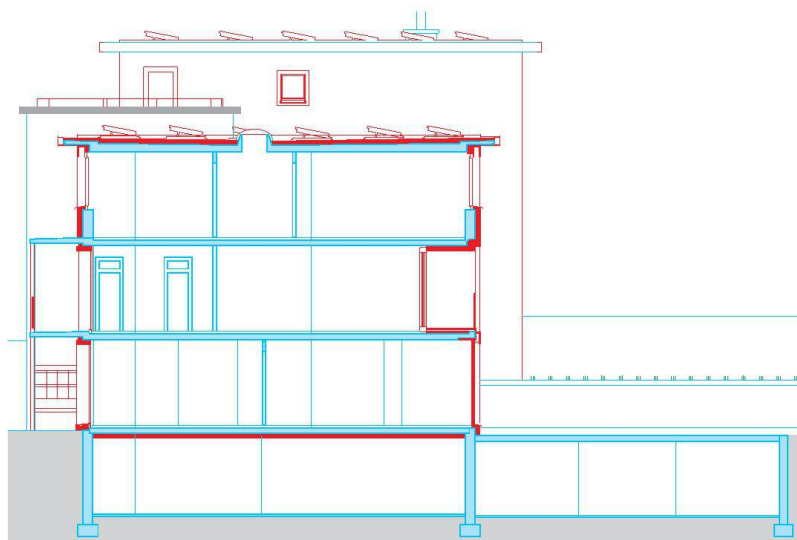
Neue Fenster und die vollflächig gedämmte Gebäudehülle (rot) verbessern die Energiebilanz des Wohnhauses im Riesbach-Quartier massgeblich, Mst. 1:200.

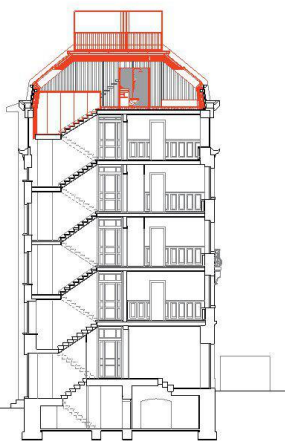
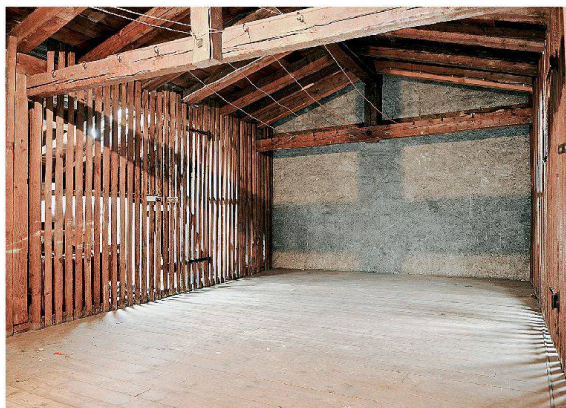
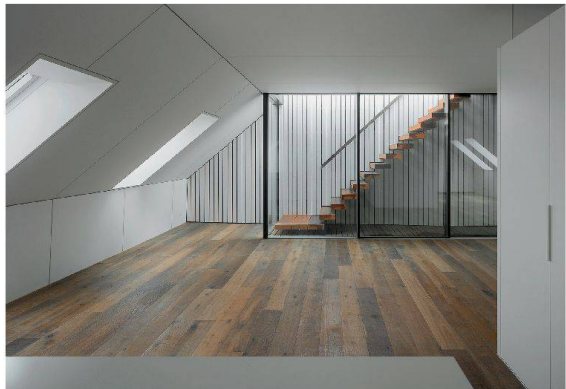
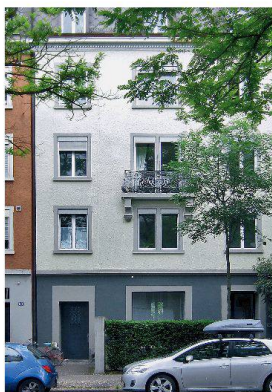
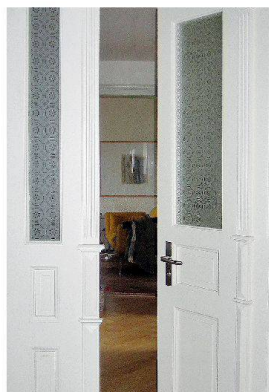
Der Dachstock des Wohnhauses an der Dufourstrasse wurde von der Traufe an abgerissen und durch einen räumlich grosszügigen Aufbau ersetzt. Die Wohnungstüren wurden nach dem Vorbild der alten Türen nachgebaut (Abb. unten rechts).

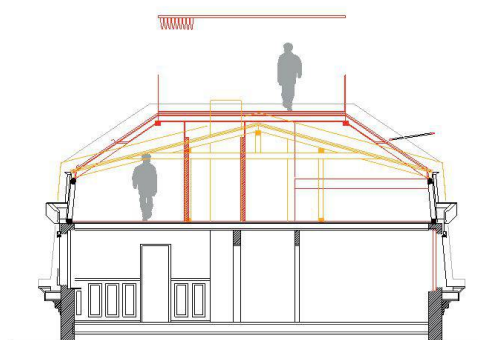
Der neue Aufbau (rot) bietet 80 m² stützenfreien Wohnraum mit einer Terrasse auf dem Dach, Mst. 1:200.
