Die archäologischen und baugeschichtlichen Untersuchungen in der evangelischen Pfarrkirche Samedan

Autor(en): **Planta, Armon**

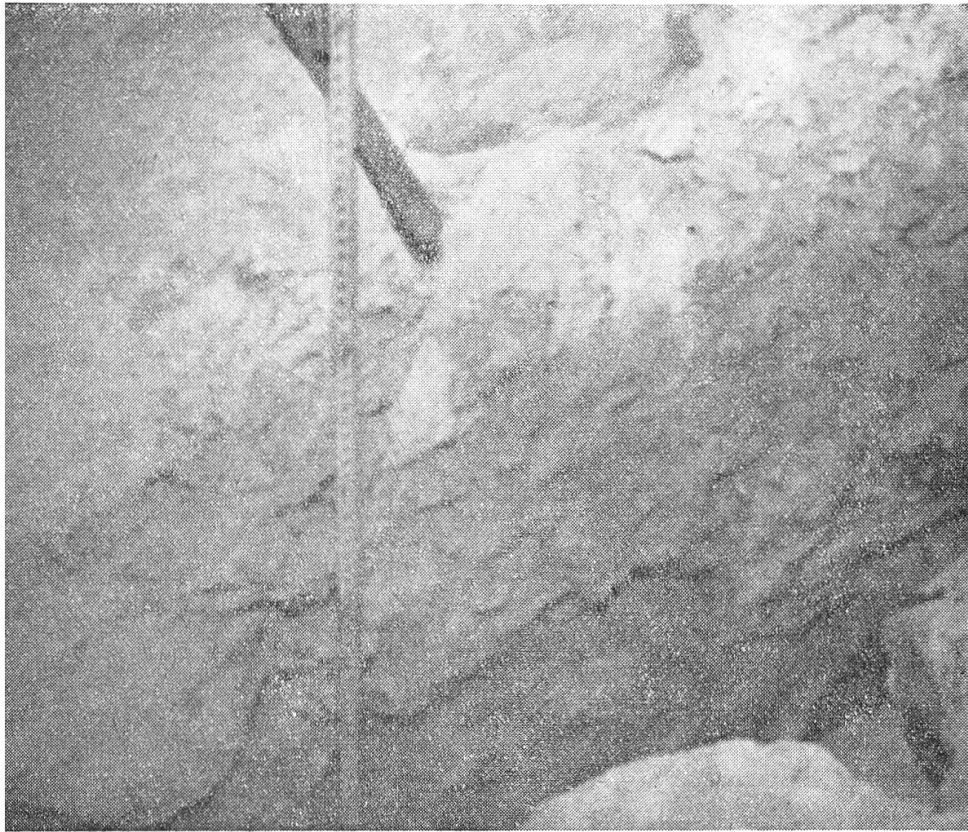
Bild 3:
Blick gegen SW.
Die Turmmauer im Vordergrund ist zerstört. Der Aussenputz der nördlichen Schiffsmauer I ist hinter dem senkrecht stehenden Meter gut sichtbar.

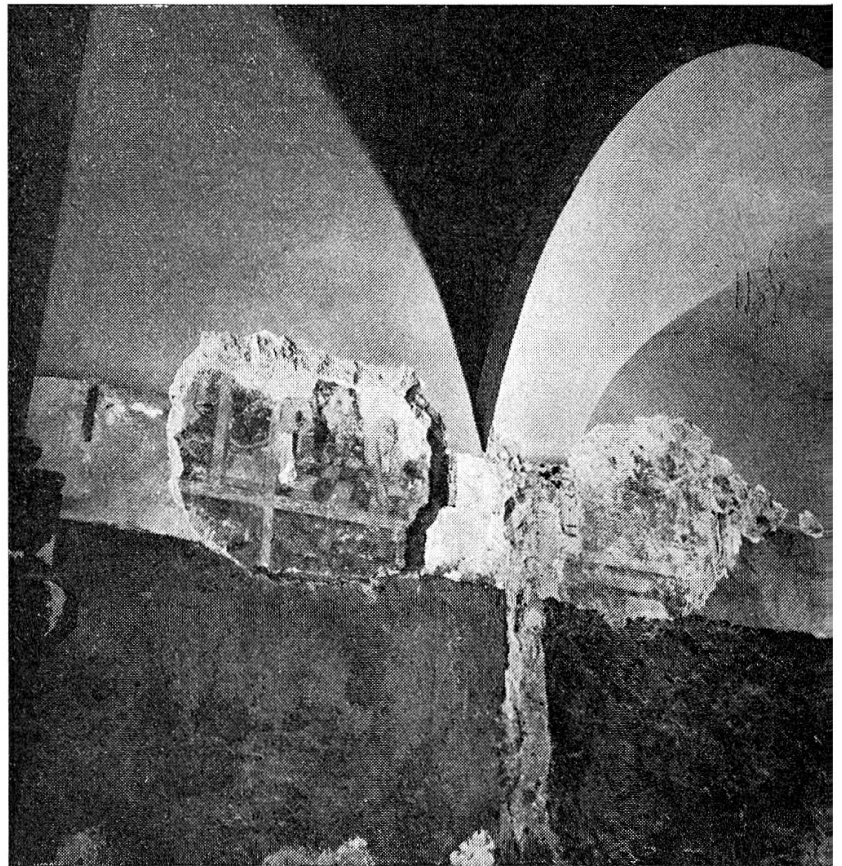
Bild 7:

ken vorhanden sein könnten. Diese Vermutung bestätigte sich. Unter einem dicken Mörtelverputz und einer nach der Reformation vorgenommenen Übertünchung kamen gut erhaltene spätgotische Fresken zum Vorschein, die zu einem Passionszyklus gehörten. Leider waren sie später in ihrem unteren Teil beim Anbringen eines Zementverputzes zerstört worden (Bild 7).

Blick gegen die Südwand der jetzigen Kirche westlich der Kanzelnische. Die Feldteilung der Fresken ist sehr gut sichtbar. Unten, Zementverputz, der zur Zerstörung der Fresken führte. Nach oben setzten sich diese bis zur Höhe der einstigen Kirche fort, die sich 4,7 m über dem Mörtelboden, resp. 4,5 m über dem Boden der heutigen Kirche befindet.

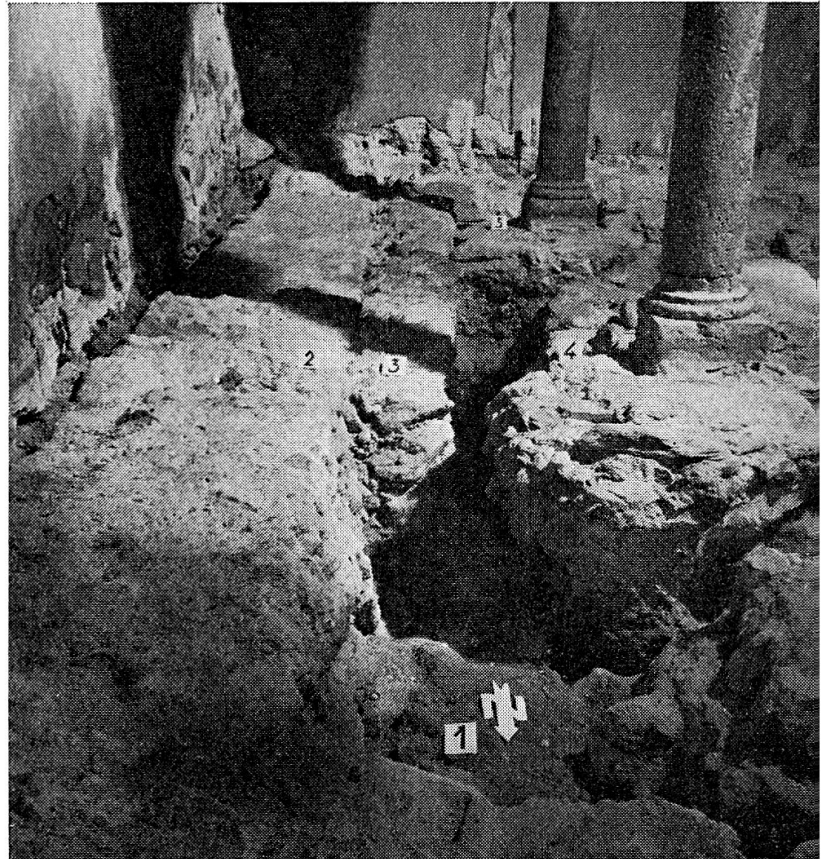
Bild 12:

1 = rechts davon Apsisbeginn der Kirche I. – 2 = Ostmauer der Kirche III. Sie verläuft beim hinteren Säulenschatten in die aufgehende Südmauer. – 3 = das als Treppen- und Kanzelfundament interpretierte Mauerstück. 1,8 m über 3 hätte sich die Kanzel befunden. – 4/5 = Fundamente der Emporensäulen. – 6 = südliches Seitenfundament des Chors II.

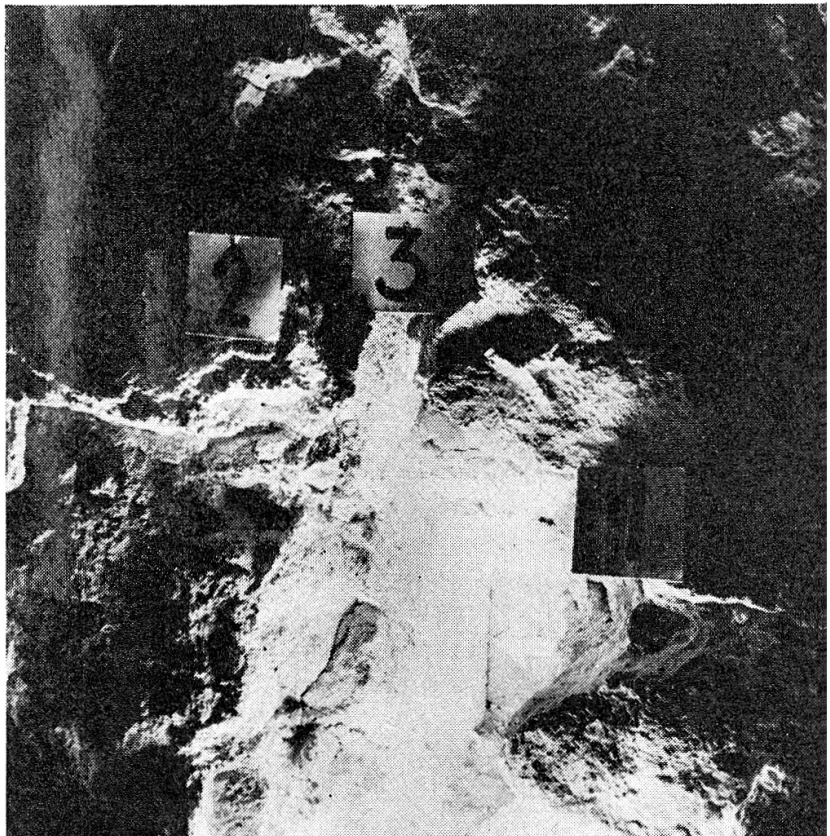
Die nordöstliche Kirchturmecke in der Nordmauer oder Hauptfassade. 1 = die von Osten her an den Turm anschliessende Mauer. – 2 = die nach Abbruch des Turmes, auf Kirchenmauerdicke abgespitzte Turmnordmauer. – 3 = Mauerfuge zwischen 1 und 2.

Der weisse Pfeil zeigt gegen die Turmnordostkante, 40 cm im Mauerinnern.
