Ouvrage du franchissement de l'Azergues

**V****Ouvrage du franchissement de l'Azergues**

MICHEL RIMBOEUF

CHARLES SALZMANN

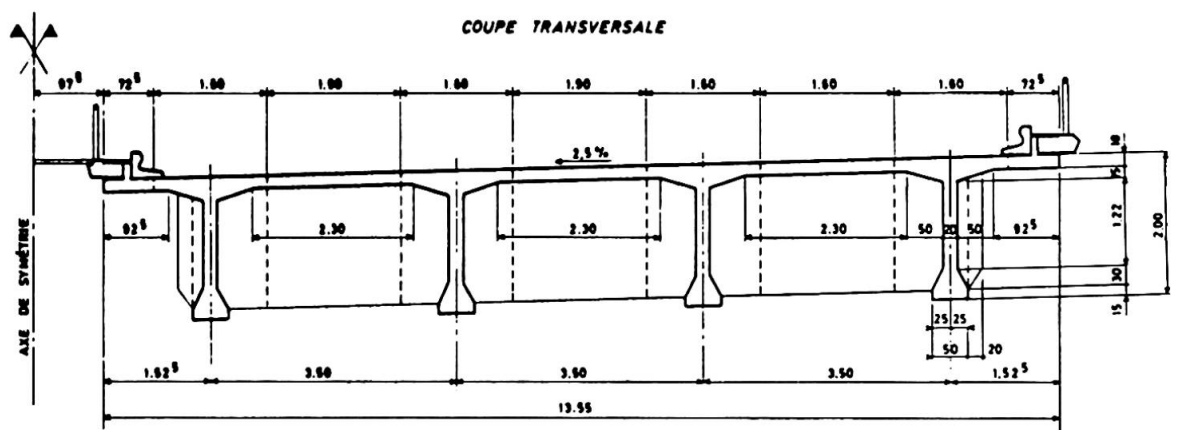
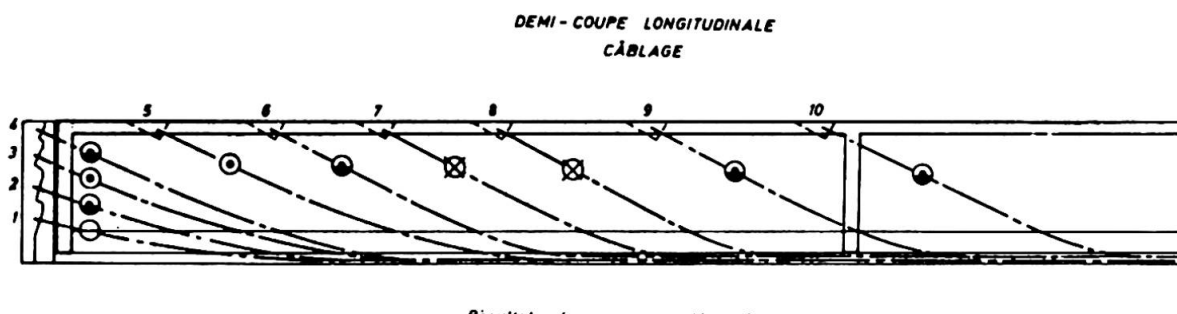
Résultats des gammagraphies d'une poutre

Il a été effectué une campagne de gammagraphies (radiographie du béton) sur l'ensemble des câbles des poutres porteuses. Les résultats ont été les suivants :

Nombre total de câbles	160
Nombre total de câbles gammagraphiés	144
Nombre de câbles impossible à observer	16
Nombre de câbles bien injectés	16
Nombre de câbles partiellement injectés	38
Nombre de câbles sans injection	90
Nombre de câbles non tendus et sans injection	10

Pour les câbles constatés non tendus des saignées ont permis l'observation du phénomène. A la saignée, il a pu être constaté que les gaines étaient pleines d'eau dont l'analyse chimique a été la suivante :

La cause principale des désordres provient du fait que, en 1962, la technique d'injection des câbles de précontrainte était rudimentaire, que les cachetages des ancrages des câbles relevés de même que la chape d'étanchéité ont été défectueux. Les câbles se sont remplis d'eau saturée de chlorure de calcium utilisée comme sels de déverglaçage par le service hivernal.
