# BULLETIN

**Sommaire :** Altérations des chaudières à vapeur par M. A. RODIEUX, ingénieur. — Du rendement de l'air comprimé (avec planche), par M. PAUL PICCARD, ingénieur. — Compte-rendu d'une conférence sur le Gothard et le Simplon (avec planche), par M. MEYER, ingénieur.

### ALTÉRATIONS DES CHAUDIÈRES A VAPEUR

par M. A. RODIEUX,

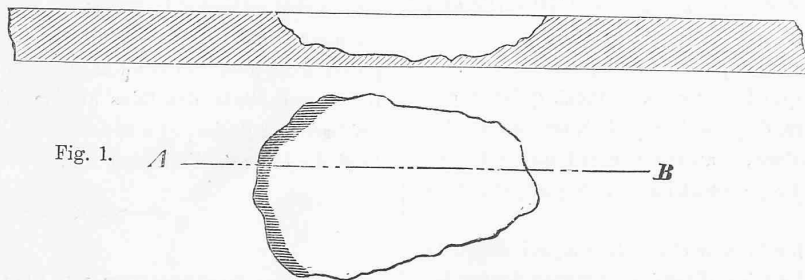
Fig. 1. A — B

mouillée et surtout dans le bas qu'on voit le métal présenter des *érosions* ou *vermoulures*.

Ces points attaqués le sont d'une façon très irrégulière. Le métal a été enlevé sur une profondeur qui va jusqu'à 10 millimètres. Ces cavités ont un contour irrégulier, semblable à celui d'une plaie, et des bords très tranchés.

ÉROSION (coupe suivant AB.)

La disposition irrégulière des érosions porte à croire qu'on doit les attribuer à un défaut d'homogénéité du métal et à l'action corrosive de l'eau à haute température et sous une forte pression. De plus, les points attaqués étant plus nombreux

dans les parties basses où les dépôts de tartre sont les plus abondants et se présentant surtout aux viroles de la chaudière voisines du robinet d'introduction de l'eau d'alimentation, on est en droit de conclure que le tartre doit aussi avoir sur la tôle une action corrosive.

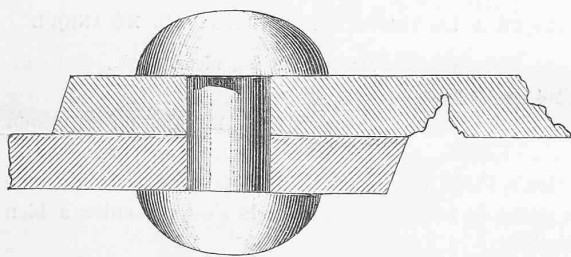
Fig. 2.

Enfin, soit à la plaque tubulaire, soit aux plaques d'avant et d'arrière de l'enveloppe de la boîte à feu, il se produit, toujours dans la partie mouillée, des *sillons* ou *gerçures* qui généralement se trouvent aux points d'inflexion de la tôle. On remarque aussi à ces mêmes tôles des érosions dans les parties plates entre les entretoises.

SILLONS

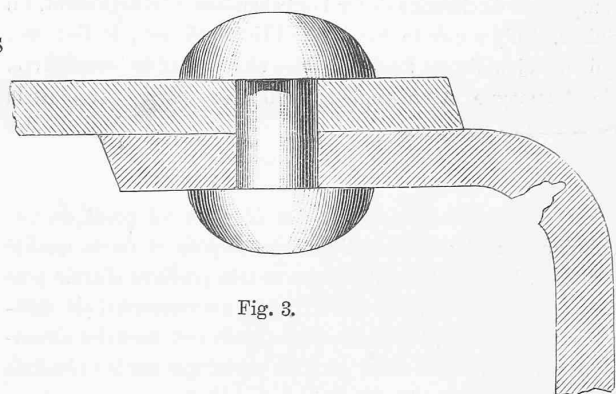
Fig. 3.

D'autres fois, toujours au corps cylindrique, c'est le bord de la tôle près de la rivure qui est attaqué, et cela tout le long de la rivure.
