Artikel: Electrification des Chemins de fer fédéraux: ligne Brigue-Sion: équipement des gares: notice sur les pylônes en ciment armé (système Høeter) (suite et fin)
Autor: [s.n.]
DOI: <https://doi.org/10.5169/seals-34902>

Electrification des Chemins de fer fédéraux

Ligne Brigue-Sion

Notice sur les pylônes en ciment armé
(système Høster)

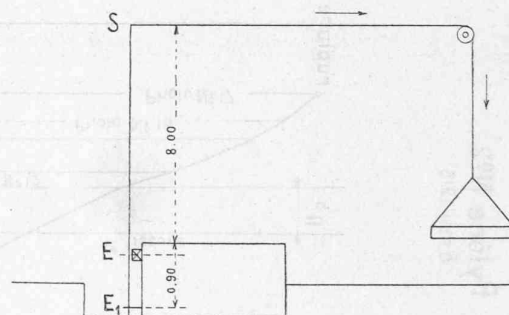
Le croquis suivant donne le schéma de la station d'essai :

Durant l'essai, deux théodolites repéraient le déplacement des points S et E.

L'encastrement réalisé n'étant pas parfait, l'élasticité des coins en bois dur a toujours donné un déplacement de E lequel avait son réciproque en E₁. De ce fait, la lecture du déplacement en S ne donne pas la flèche réelle mais une flèche apparente. Le calcul montre que, pour une faible charge, la flèche réelle est obtenue en déduisant de la flèche apparente 18 fois le déplacement de E.
