La fragilité des aciers soumis à des sollicitations répétées

Zeitschrift: **Bulletin technique de la Suisse romande**

Band (Jahr): **47 (1921)**

LA FRAGILITÉ DES ACIERS SOUMIS A DES SOLLICITATIONS RÉPÉTÉES

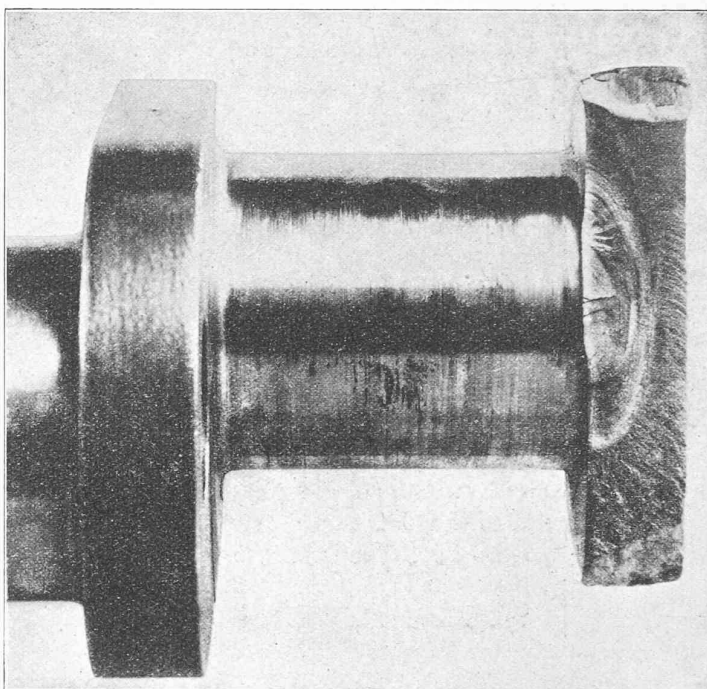
Fig. 2. — Vilebrequin brisé d'un moteur à explosion, à grande vitesse.

La formation de ces fissures sera favorisée par certaines circonstances telles que entailles, changements brusques de section, usinage irrégulier, etc. Voici, par exemple, figure 2, un arbre coudé, brisé à l'intersection du maneton avec le bras ; la cassure, dont la propagation par zones concentriques est caractéristique, s'est amorcée dans une région affaiblie par un changement brusque de section et en outre par un ébauchage défectueux qui se manifeste par les fibres coupées de la figure 3, par opposition au matricage correct de la figure 4 où les fibres ne sont plus tranchées à l'intersection du maneton et des bras et parallèles les unes aux autres dans le maneton et dans les bras, mais incurvées à l'intersection de façon à épouser le contour du vilebrequin.

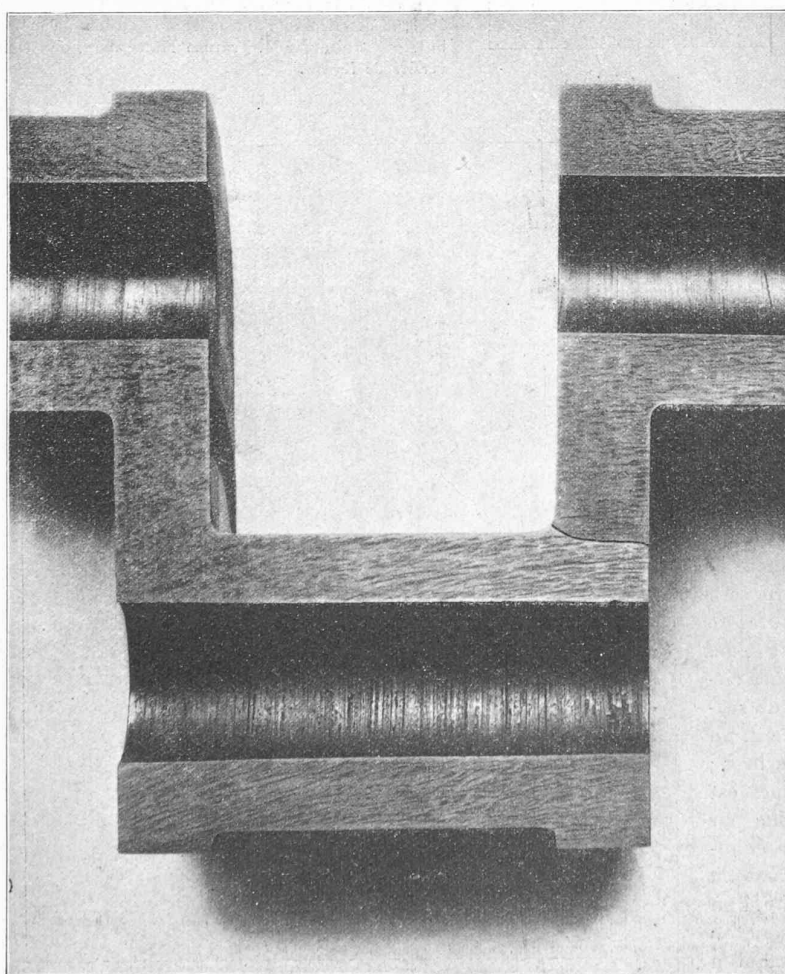
Fig. 3. — Section du vilebrequin de la fig. 2 montrant la direction des fibres de l'acier et la cassure. — Ebauche défectueuse.

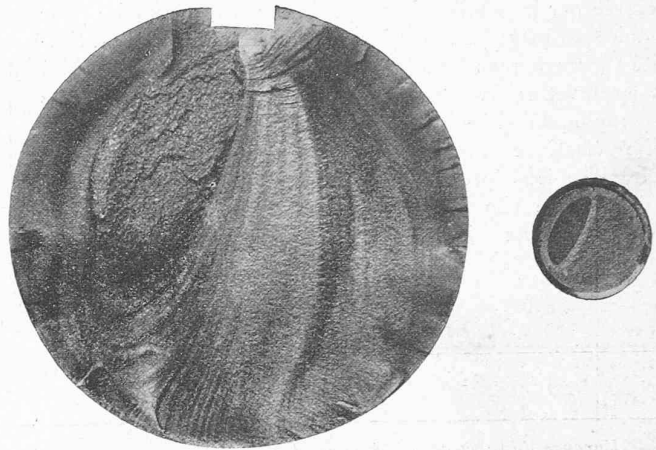
Fig. 10. — A gauche, manivelle de locomotive brisée en service. A droite, cassure produite par l'appareil de la figure 6.

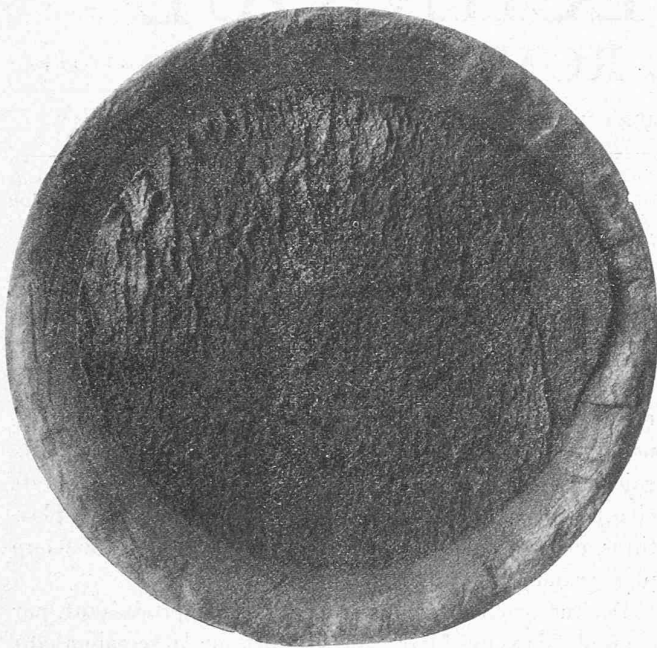
Ce processus est illustré par la figure 1 qui montre la cassure d'un essieu de wagon, en acier Thomas. On voit nettement comment les choses se sont passées : formation sur le pourtour de l'essieu de petites fissures qui se multiplient et s'approfondissent, produisant une véritable « saignée » qui entraînera la ruine de la pièce dès que la section du noyau non avarié sera suffisamment réduite. La région débilitee par les fissures se distingue, par son aspect lisse, du noyau à texture cristalline.

Fig. 1. — Cassure d'un essieu de wagon, en acier Thomas.

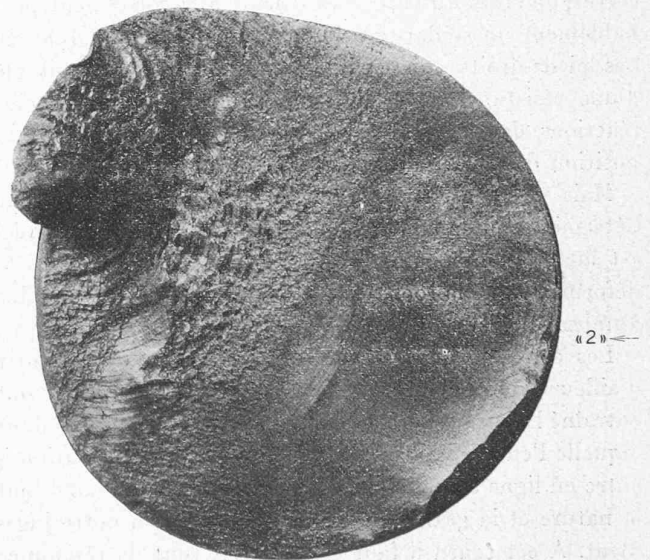
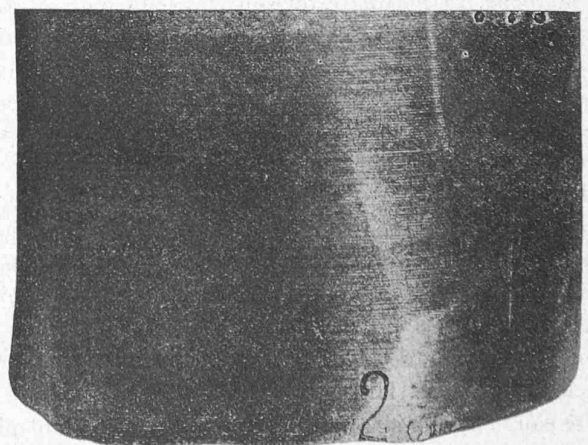
L'influence d'une entaille, même insignifiante en apparence, est mise en lumière par la figure 5 où l'on voit que la cassure s'est amorcée le long du trait de pied du chiffre 2 gravé sur la pièce.

Fig. 5. — Rupture amorcée le long du trait horizontal du «2».
