En suivant la construction du barrage de Kembs

Autor(en): **Peitrequin, Pierre**

En suivant la construction du barrage de Kembs,

par PIERRE PEITREQUIN, ingénieur à Lausanne.
(Suite.)¹

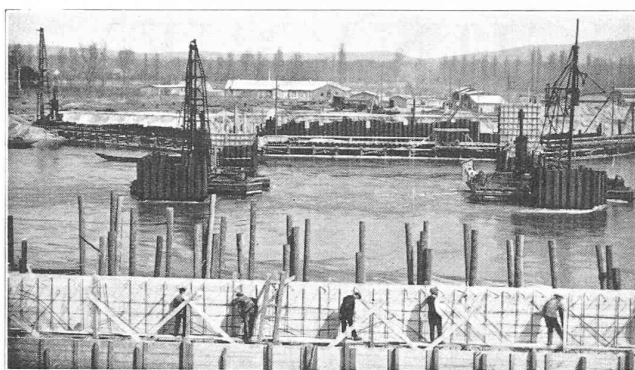
Fig. 5. — Exécution des piles provisoires II am. et II av.
Au premier plan : Culée gauche.

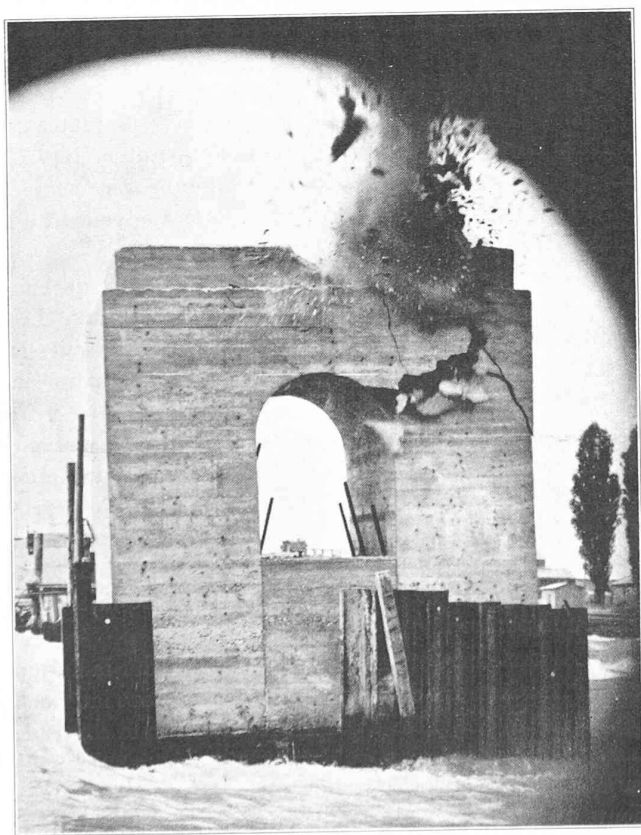
Le 7 juin 1929, dès le matin, on s'aperçut en effet que deux des piles provisoires d'aval, récemment terminées étaient légèrement inclinées latéralement. L'inclinaison de l'une des deux s'accrut d'ailleurs assez rapidement et, dans le courant de la matinée, elle se renversait transversalement dans le Rhin, en travers de la passe navigable. Il s'agissait de la deuxième pile à partir de la rive gauche : II aval. L'inclinaison de la pile suivante, III aval, ne s'accrut heureusement pas davantage et

Fig. 6. — Démolition de la pile provisoire III av.

aucune pile provisoire à l'aval puisque le montage du pont inférieur devait se faire directement dans sa position définitive. On a donc fait sauter par tranches le béton des deux piles I et III encore debout dans le courant (jusqu'au couronnement des palplanches seulement).
