Rénovation du pont du Kornhaus à Berne

par Jean-Louis Zeerleder, Berne

3. Rénovation 1982-1984

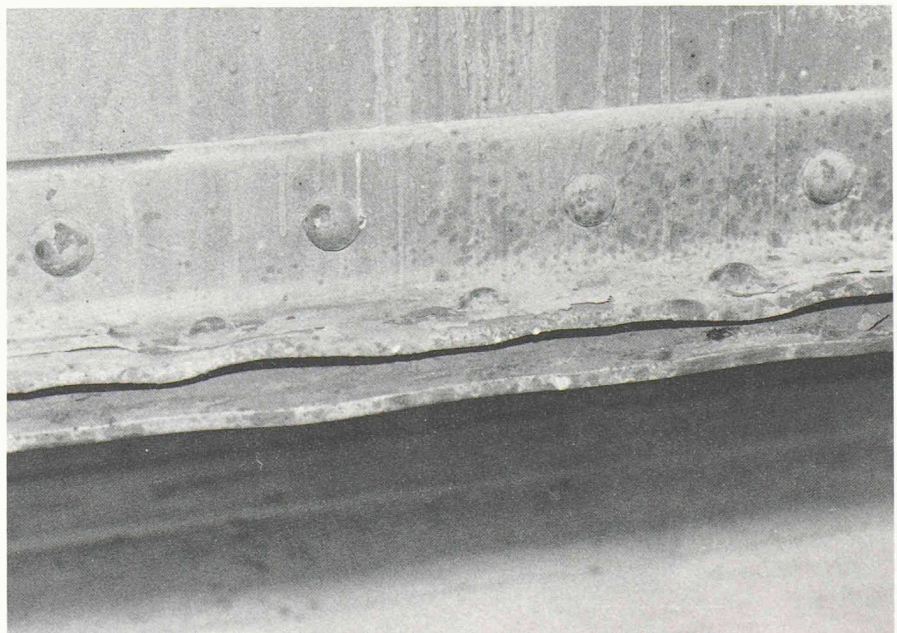
- poutres de tablier: corrosion, coulures de sel et de calcaire (fig. 3), corrosion profonde entre les tôles (fig. 4), rivets branlants, excréments de pigeons, conduites de services industriels sales;

Fig. 4. — Profonde corrosion entre les tôles d’une poutre de tablier.

— Traitement de la corrosion profonde (fig. 4)

Entre les tôles ouvertes qui seront ensuite à nouveau pressées ensemble à l'aide d'outils spéciaux (fig. 5).

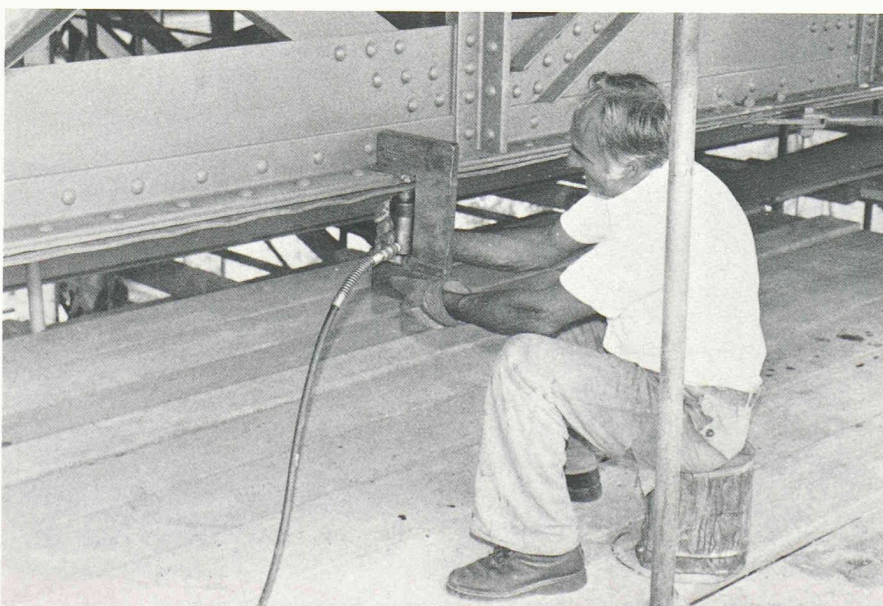
Fig. 5. — Serrage des tôles l'une contre l'autre.

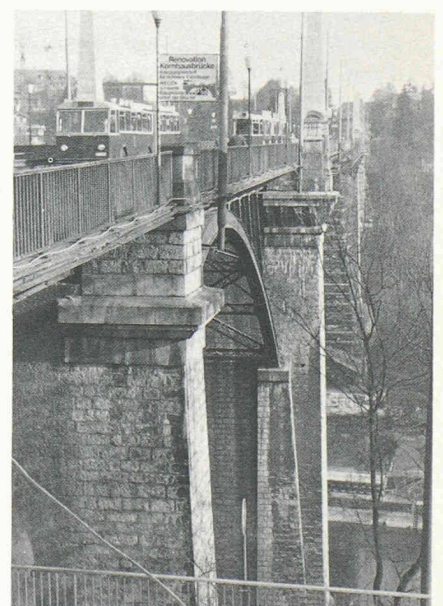
- trottoirs: fers Zorès complètement corrodés, béton fissuré et s’effritant, caniveaux encrassés et endommagés, garde-fous rouillés;
 - piles, socles, pylônes et culées: maçonnerie de blocs de calcaire sale, mortier de jointoyage fissuré (fig. 6).

Fig. 6. — Piles salies, garde-fou corrodé.

Finalement, le devis de 1981, d'un total de Fr. 4250000.—, comprenait encore le nettoyage de la maçonnerie de blocs de calcaire des piles et des culées à l'eau sous haute pression. Un traitement ultérieur à l'aide d'additifs chimiques a été parfois nécessaire. Au total, on a nettoyé 8000 m² et rénové 1100 m de mortier de jointoyage.
