Autor(en): **Perrotet, Nathalie / Iorgulescu, Ion**

Zeitschrift: **Ingénieurs et architectes suisses**

# Étude sur la **revitalisation** de cours d'eau dans le canton de Fribourg

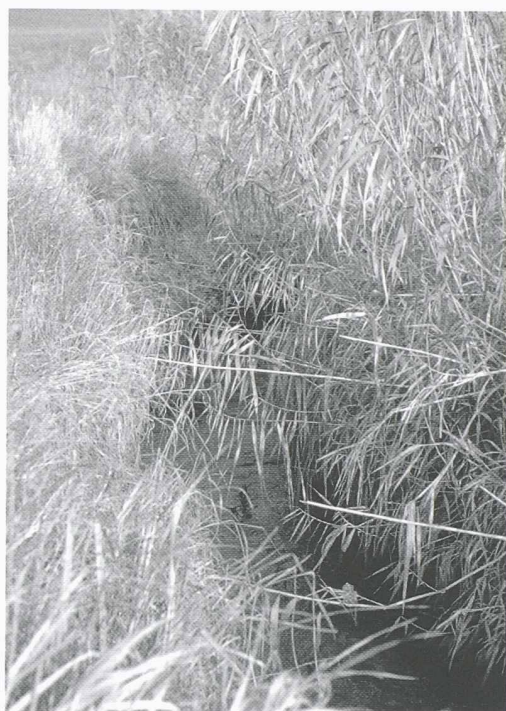
5

Fig. 5: Le Chandon, tronçon non aménagé

La brochure de l'OFEG/OFEFP [6] propose une attribution de points aux différents critères relevés ci-dessus (tableau II) afin de déterminer l'état du cours d'eau. La situation optimale et la plus naturelle ne donnant aucun point, tout ajout artificiel pénalisant le score final. Pour les deux tronçons étudiés sur le Chandon (tableau III), on aboutit à un même résultat, soit un état «très atteint» du cours d'eau. Cela est dû au critère du «renforcement de pied de berge», en vertu duquel deux points sont attribués au tronçon revitalisé - qui possède des berges renforcées par l'aménagement récent, mais de nature végétale -, tandis qu'aucun point n'est imputé au tronçon non revitalisé. Or celui-ci possède des berges érodées, très pentues, et le lit y est régulièrement curé, si bien qu'une végétation arbustive typique et une faune variée ne peuvent s'y installer. Ce critère biaise donc la classification, car on observe une amélioration évidente de la morphologie du cours d'eau (voir chaque critère pris séparément, ainsi que les fig. 3, 4, 5, 6 & 7).

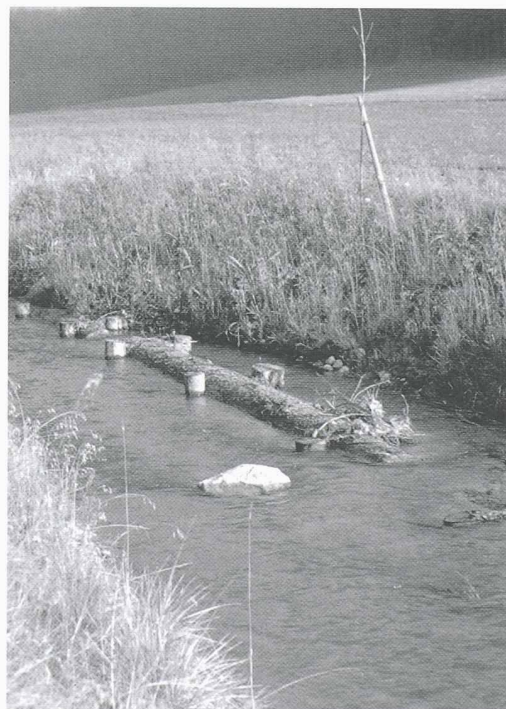
6

Fig. 6: Détail des berges du Chandon

Quelques points problématiques ont également été observés. Tout d'abord, la stabilisation des berges effectuée dans les cas étudiés semble d'une envergure exagérée pour ces cours d'eau dont la puissance hydraulique n'est pas très importante.

Signalons encore qu'il est possible d'améliorer les techniques de revitalisation par l'installation de seuils/défecteurs de courant peu élevés pour provoquer des variations de profondeur. Il serait plus intéressant aussi de laisser les longrines abîmées à elles-mêmes et de diminuer la protection des berges.

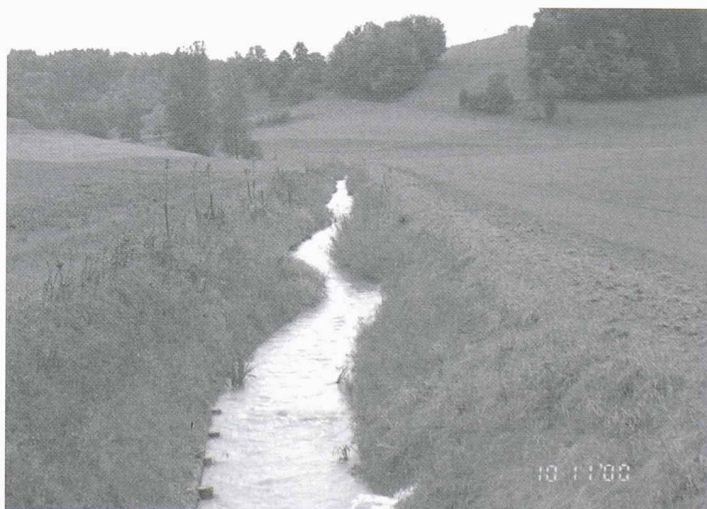
7

Fig. 7: Après revitalisation, le Chandon présente des rives élargies et une végétation variée

Enfin, les plantations restent trop importantes. En principe, leur but principal dans le cadre d'une revitalisation est de protéger momentanément les berges contre l'érosion et de les stabiliser à plus long terme (ce qui était le cas pour le Chandon et la Bibera) ou, encore, de favoriser la diversification des berges (pour l'Arignon). Or les plantations d'arbustes effectuées étaient en général trop denses et la plupart des espèces amenées ont été évincées.

On peut dès lors se demander s'il n'est pas préférable de laisser la végétation venir naturellement et n'effectuer des plantations que là où c'est vraiment nécessaire. Il est donc important de connaître le but des plantations.

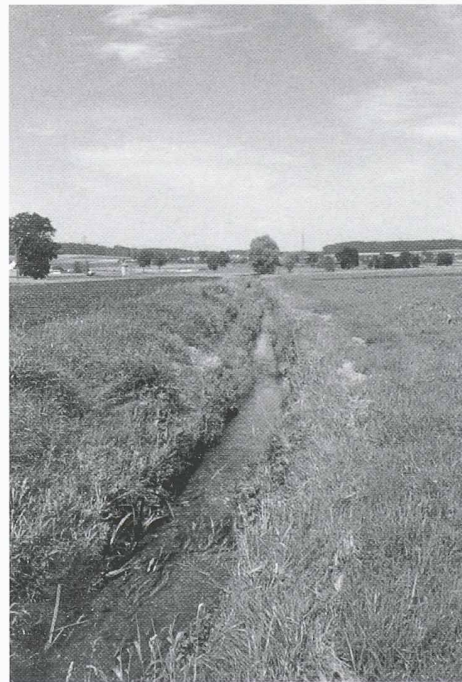
Sur la Bibera (fig. 8 & 9) on observe aussi une amélioration des qualités écomorphologiques de tous les tronçons étudiés. De plus, on peut observer sur cette rivière une évolution dans le temps vers un état de plus en plus naturel. En effet, les deux tronçons les plus anciens sont dans un état «peu atteint», critère qui correspond à un état assez naturel (tableau IV), alors que les deux tronçons les plus récents (tableau V) sont dans un état «très atteint» (décomposition avec le temps des renforcements de berge en matière végétale).

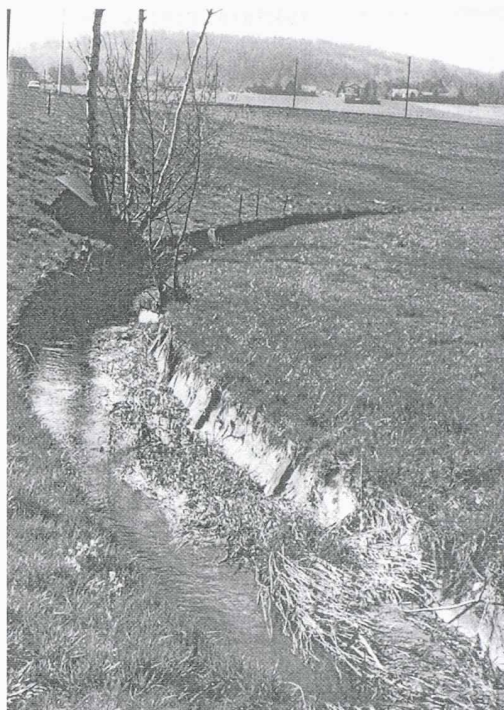
Pour l'Arignon, on observe une amélioration générale de l'écomorphologie, en raison notamment de la très grande largeur accordée au cours d'eau après revitalisation, soit 17 m en moyenne (contre quelque 3 m seulement avant revitalisation).

Fig. 14: L'Arignon avant revitalisation

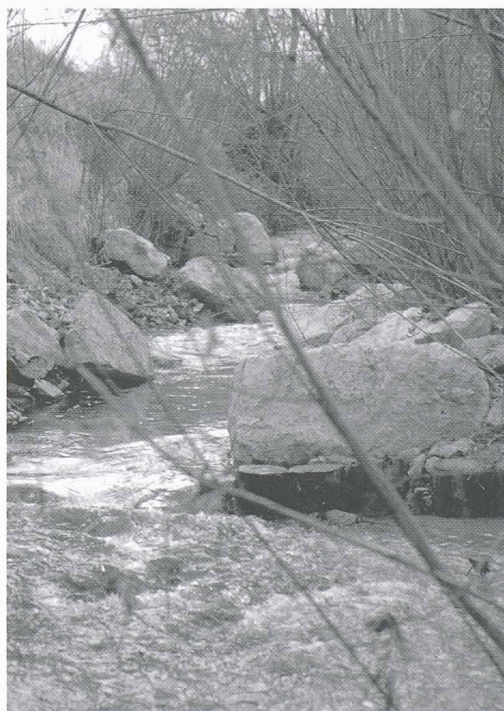
Fig. 15: L'Arignon à la confluence

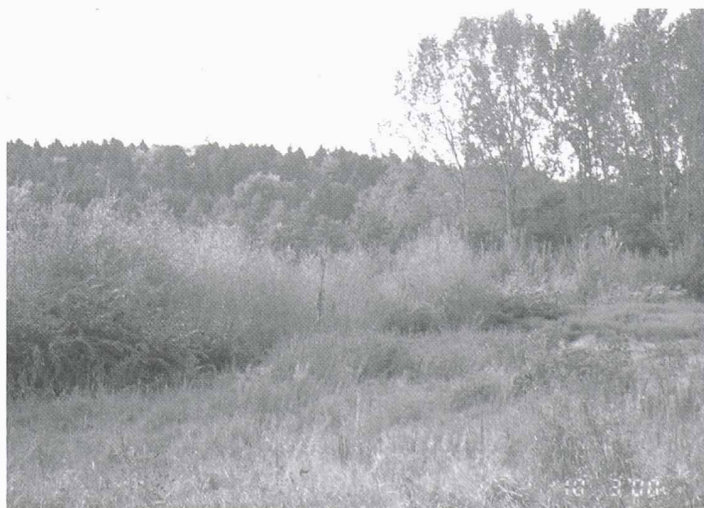
Fig. 16: L'Arignon, vue générale à l'amont
