Zeitschrift: Cementbulletin
Herausgeber: Technische Forschung und Beratung für Zement und Beton (TFB AG)
Band: 60-61 (1992-1993)
Heft: 11

Artikel: Untersuchung von Brandschäden
Autor: Hermann, Kurt
DOI: <https://doi.org/10.5169/seals-153774>

Untersuchung von Brandschäden

Ermittlung von Brandschäden: visuelle Aufnahme des Schadenbildes und zerstörungsfreie Untersuchungen, Probenentnahmen sowie Laboruntersuchungen.

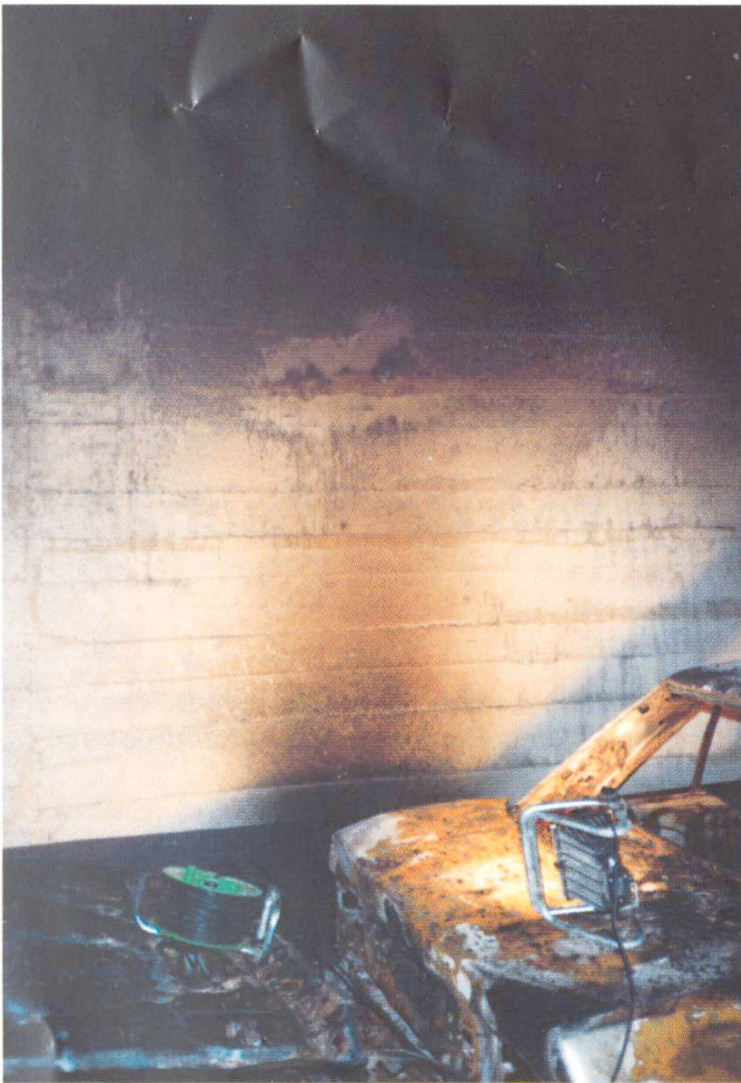
Wenn das Benzin im Tank gebrannt hat: Die stark brandgeschädigte, verfärbte Zone der Betonwand ist relativ klein.

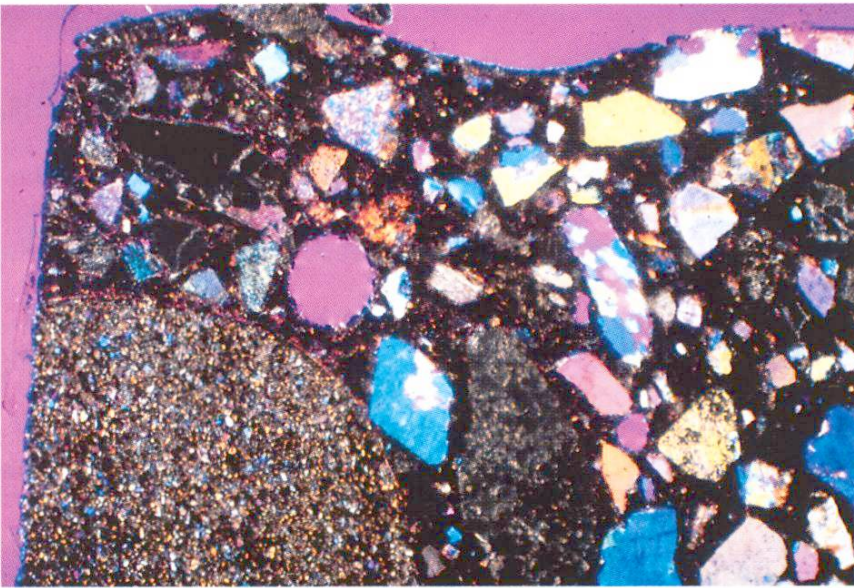
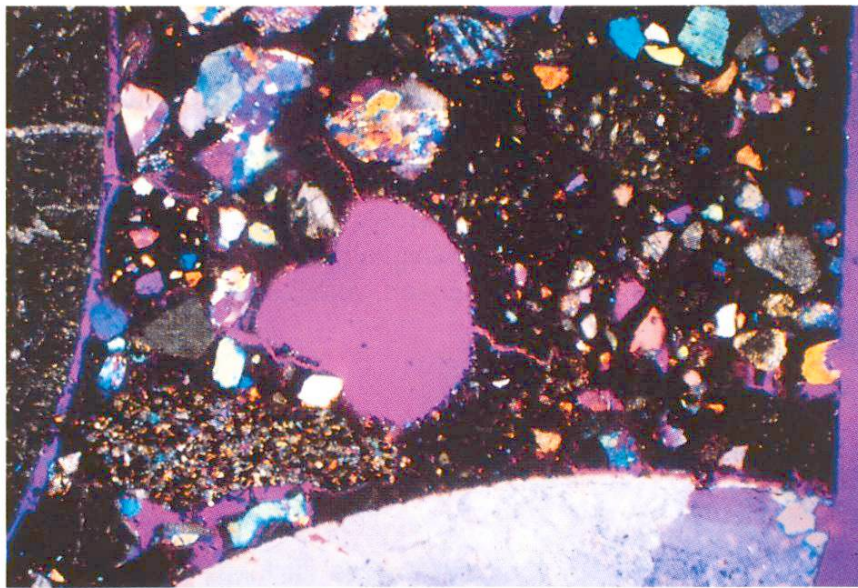
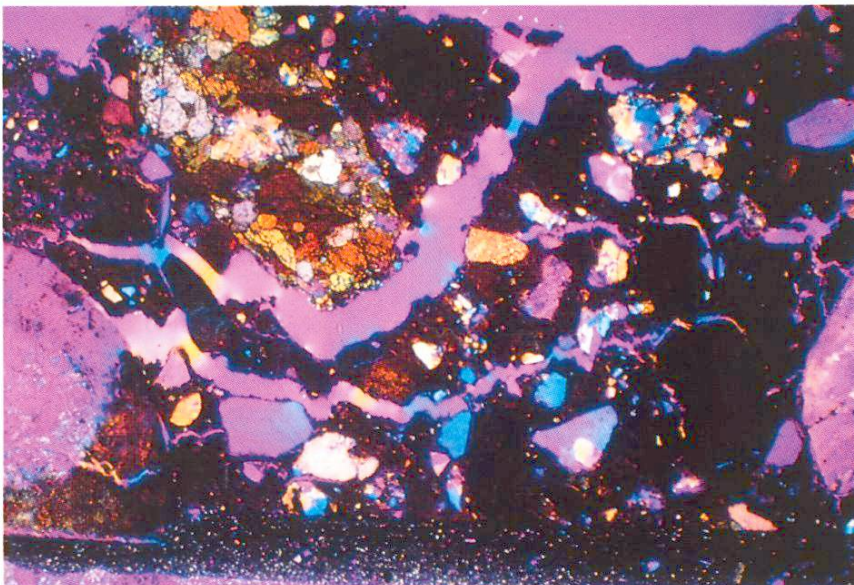
Einfluss steigender Temperaturen auf Beton: Bei 300 °C (oben) sind keine Schäden sichtbar, bei 600 °C (Mitte) treten Risse im Zementstein auf, und bei 980 °C ist der Beton fast vollständig zerstört. (Ausschnittgröße 3,7×5,4 mm; polarisiertes Licht und λ -Plättchen.)

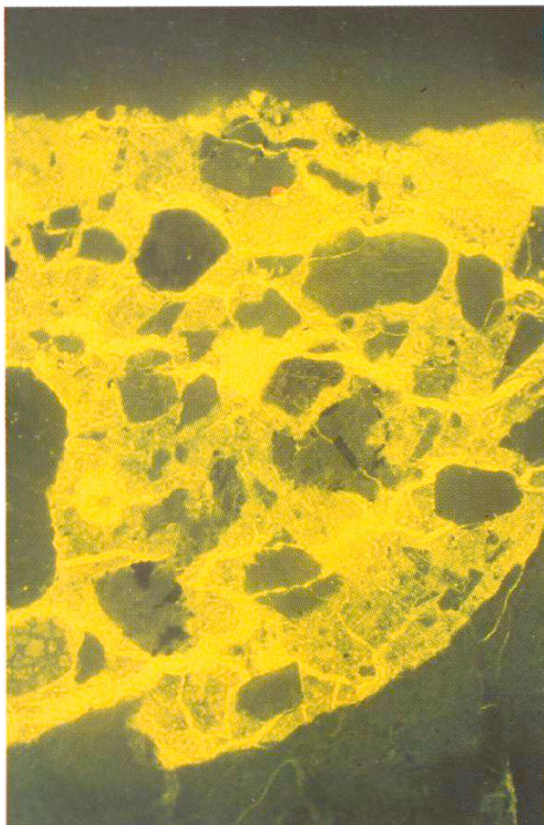
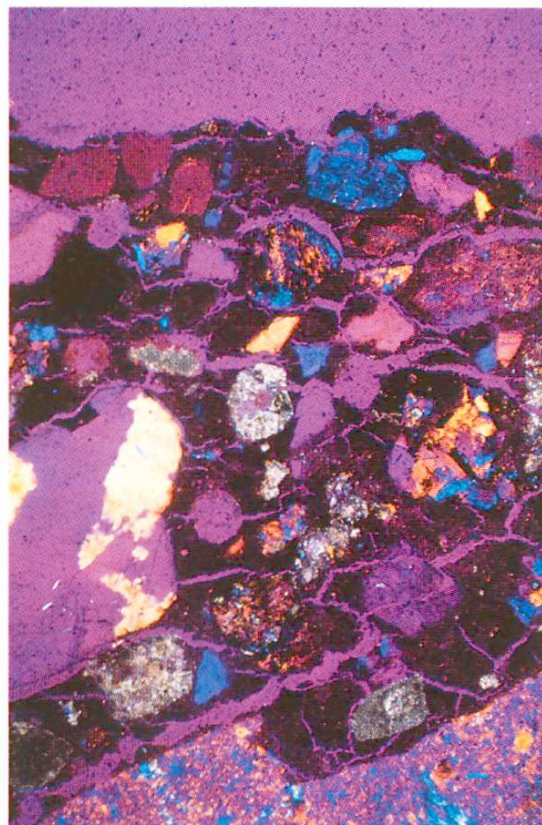
Mikroskopische Dünnschliffuntersuchungen einer brandgeschädigten Betonprobe: Hohe Temperaturen haben Risse im Zementstein, an der Verbundzone Zuschlag/Zementstein und im Zuschlag verursacht. (Bildausschnitt: 2,7×1,8 cm; links Fluoreszenzlicht, rechts polarisiertes Licht und λ -Plättchen.) (Foto: TFB, Vernier)
