Dossier technique

NORMAND FONTAINE ET DAVID MEIER

LE PROJET DES ARCHITECTES S'APPUIE TANT SUR DES ANALYSES MENÉES PAR LE LABORATOIRE DU MAH EN MATIÈRE DE CONSERVATION DES ŒUVRES QUE SUR DES ÉTUDES FOURNIES PAR LES INGÉNIEURS. LA PROBLÉMATIQUE COMPLEXE DU SYSTÈME D'ANCRAGE DES NOUVEAUX PLATEAUX INSÉRÉS DANS LA COUR ACTUELLE DU MUSÉE EST BRIÈVEMENT DÉCRITE DANS CE DOSSIER.

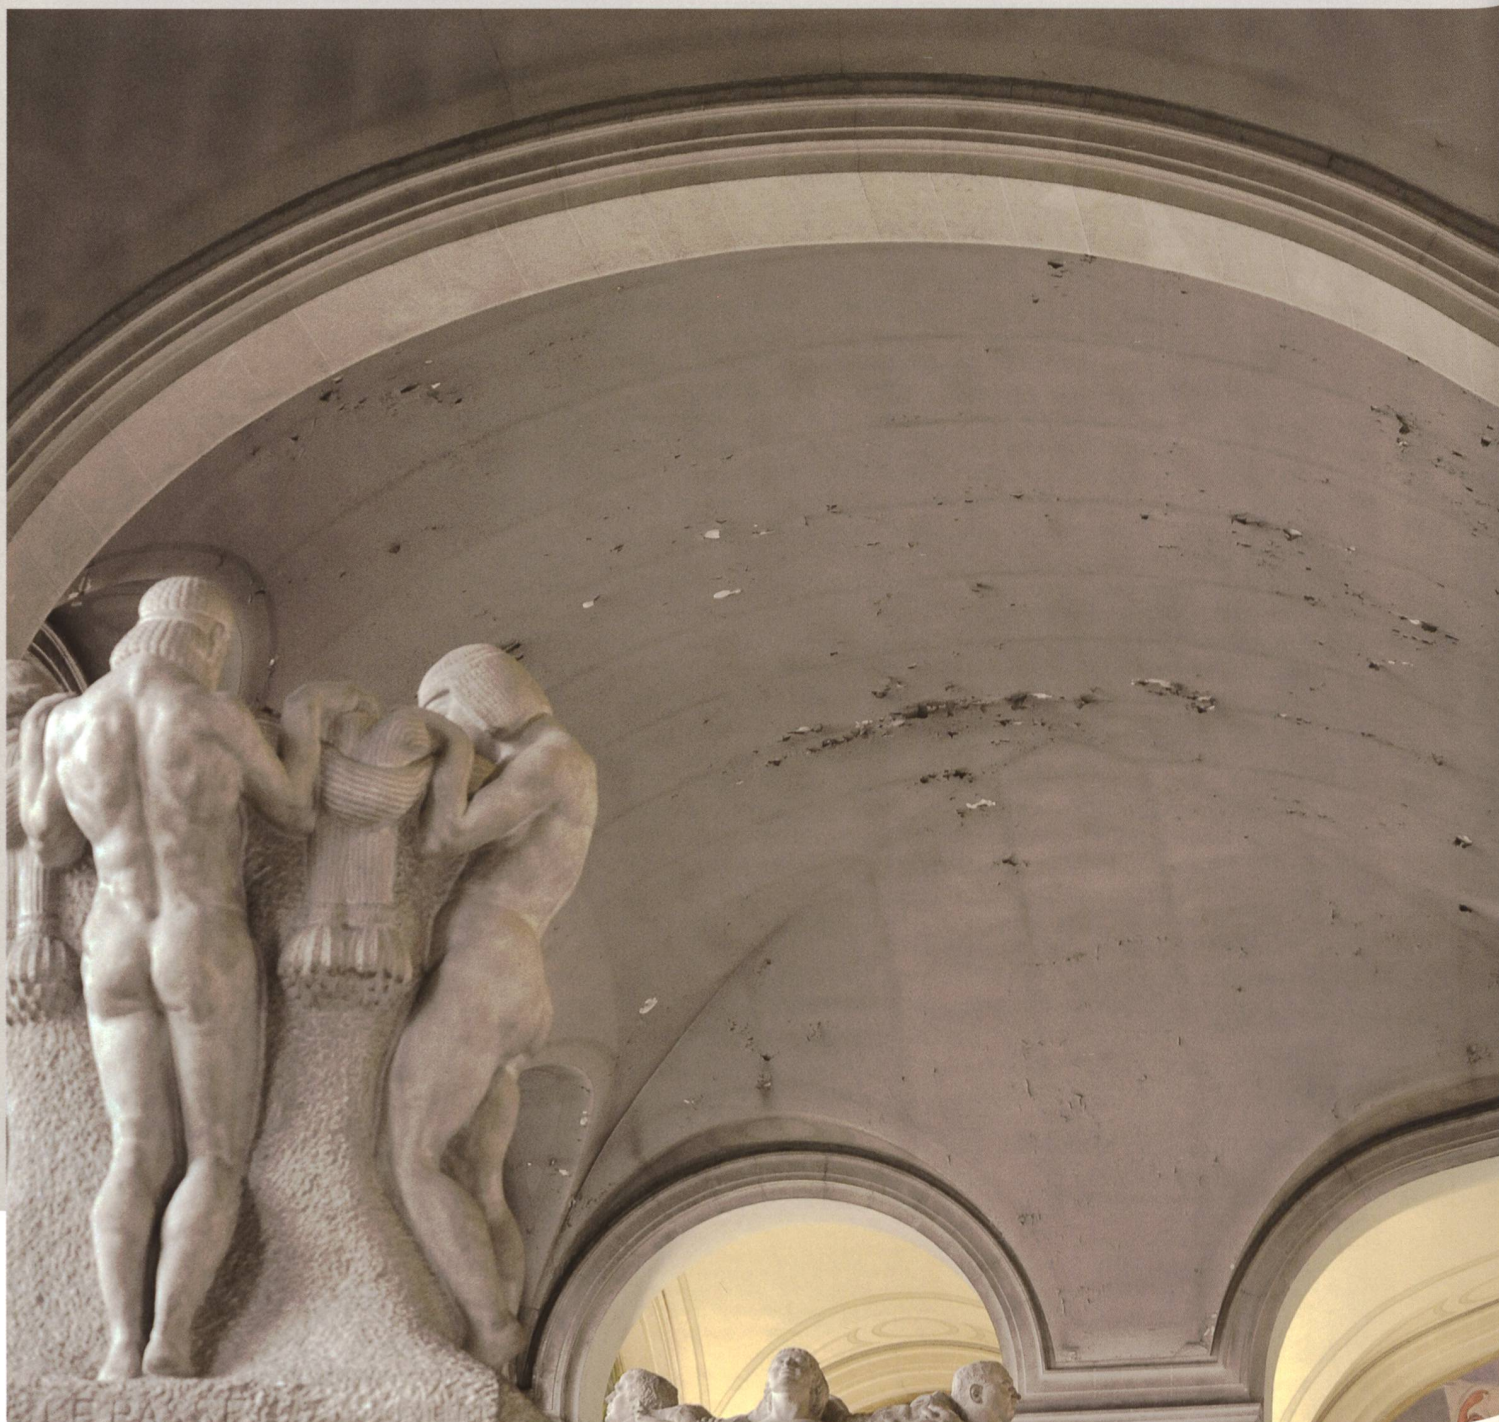
1 État actuel des voûtes du grand escalier du musée.

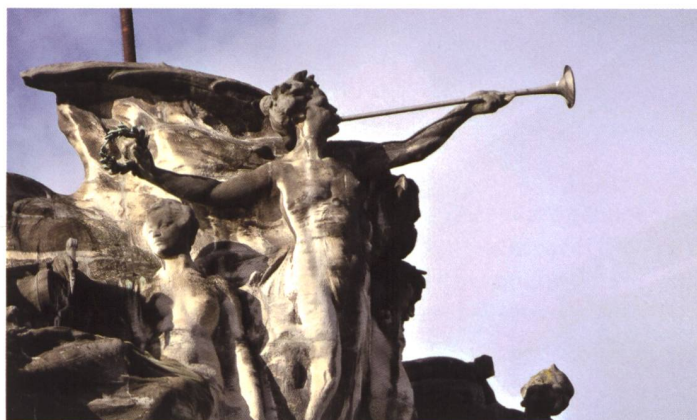
2 Détail du fronton, très abîmé par les intempéries, qui orne la façade principale du musée.

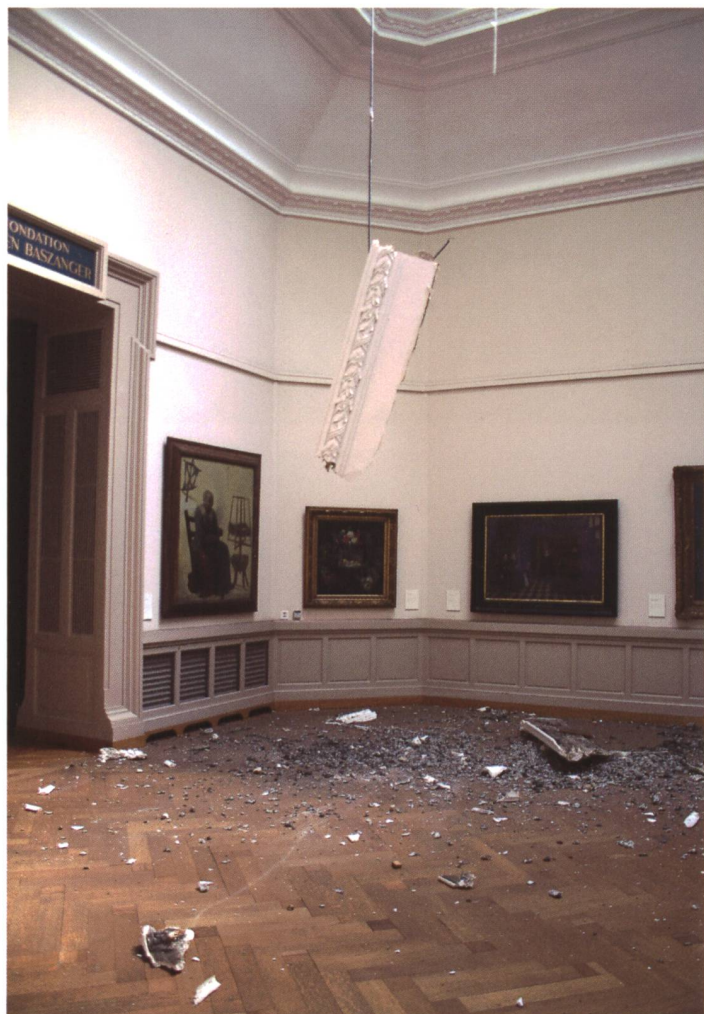
3 Au nombre des dégâts survenus ces dernières années au musée, la chute de ce pan de corniche au mois d'août 2007 est certainement l'un des plus spectaculaires.
